**AIXECAMENT DE PLÀNOLS AMB SISTEMA BIM, ESTUDI  
DE L'ESTAT ESTRUCTURAL I DE PATOLOGIES DE LA  
'CASA DE LA PREMSA' SITUADA A L'AVINGUDA RIUS I  
TAULET 5, AL DISTRICTE DE SANTS-MONTJUÏC**

**DESEMBRE 2015**

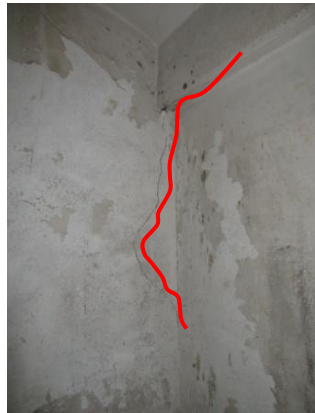
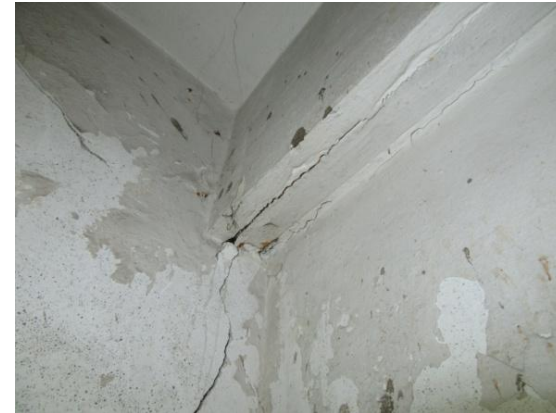
**PATOLOGIA:** Fissura vertical en mur

**DESCRIPCIÓ:** Esquerda vertical en paret produïda per un augment de la secció de la biga degut al seu avançat estat d'oxidació. L'esquerda neix al cap de la biga i va baixant per la paret fins a morir al paviment.

**SOLUCIÓ:** Cal descobrir la biga, repicar-ne el material exfoliat i comprovar-ne la secció per decidir si es suficient amb sanejar-la o s'ha de reforçar o substituir. La fissura s'ha de netejar i reomplir amb morter lleugerament expansiu.

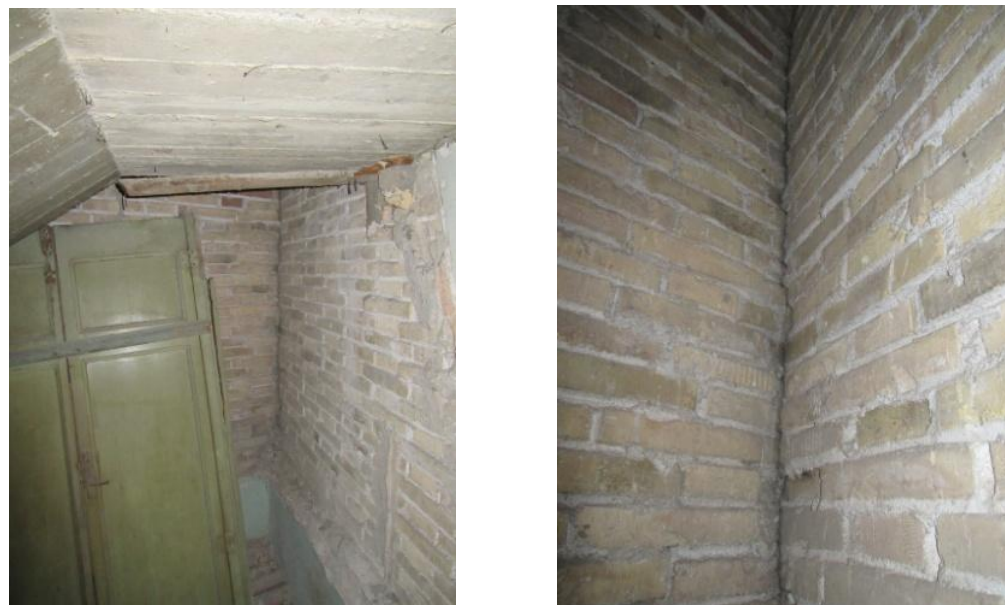
**DESCRIPCIÓ:** Esquerda vertical situada en la trobada entre dos murs. L'esquerda va des del replà de l'escala de fomis fins al paviment de la planta inferior.

**SOLUCIÓ:** S'ha de sanejar, grapar per cobrir les dues parets amb grapes d'acer corrugat i tapar-la amb morter.

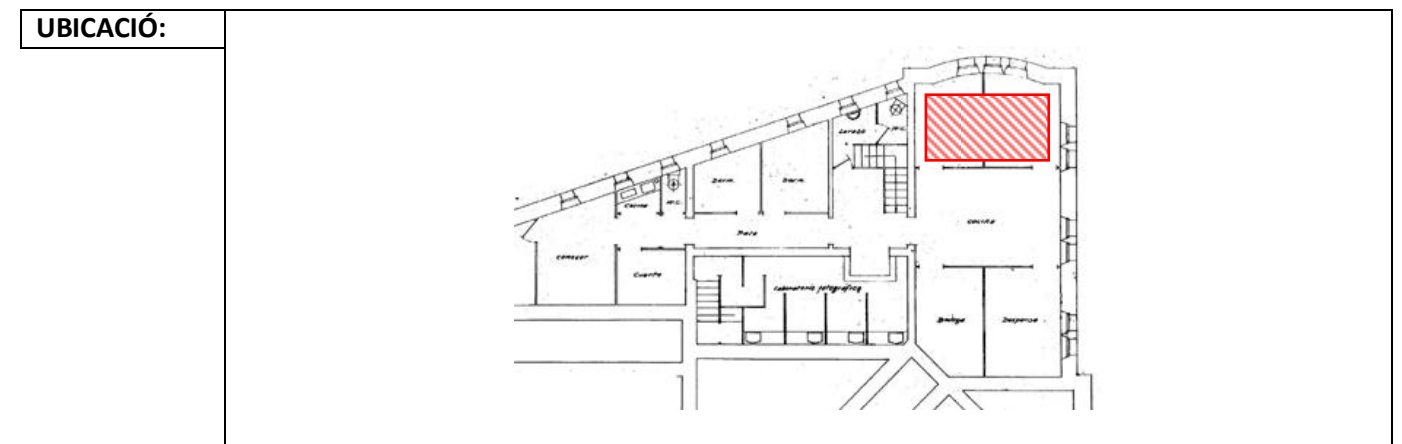
<b>PATOLOGIA:</b>	Caldera amb possible presència de calorifugats que contenen amiant.	Fitxa núm:	04
		Zona:	Altres

**DESCRIPCIÓ:** Segons l'informe emès pel Sr. Lluís Mallart hi ha la possibilitat de que alguns elements de l'interior de les calderes, el circuit (juntres) i els aïllaments projectats, continguin amiant. S'adjunta l'informe en l'annex nº2.

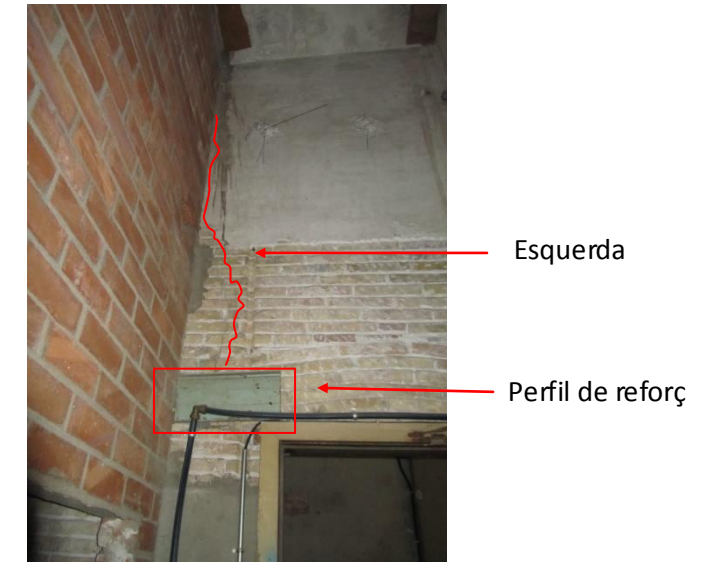
**DESCRIPCIÓ:** Esquerda en paret original que neix a sobre del perfil de reforç en la part de maó vist i va pujant fins a la part enguixada al mateix temps que es va acostant a la intersecció dels dos murs fins que aquesta desapareix.

**SOLUCIÓ:** Garantir que l'esquerda s'ha estabilitzat i un cop un cop assegurat el mur, l'esquerda s'ha de sanejar i cobrir amb grapes d'acer.

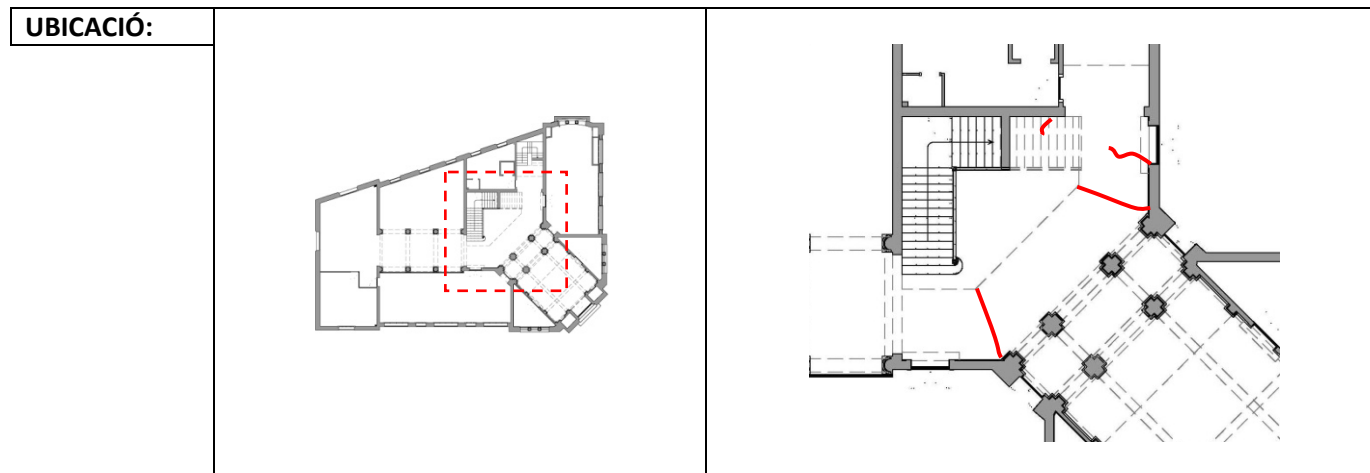
<b>PATOLOGIA:</b>	Fissures en volta d'escala i sota balcó interior.	Fitxa núm:	07
		Zona:	Forjat

**DESCRIPCIÓ:** El sostre de la volta d'escala i el balcó central presenten esquerdes importants que es marquen clarament en el paviment de la planta superior.

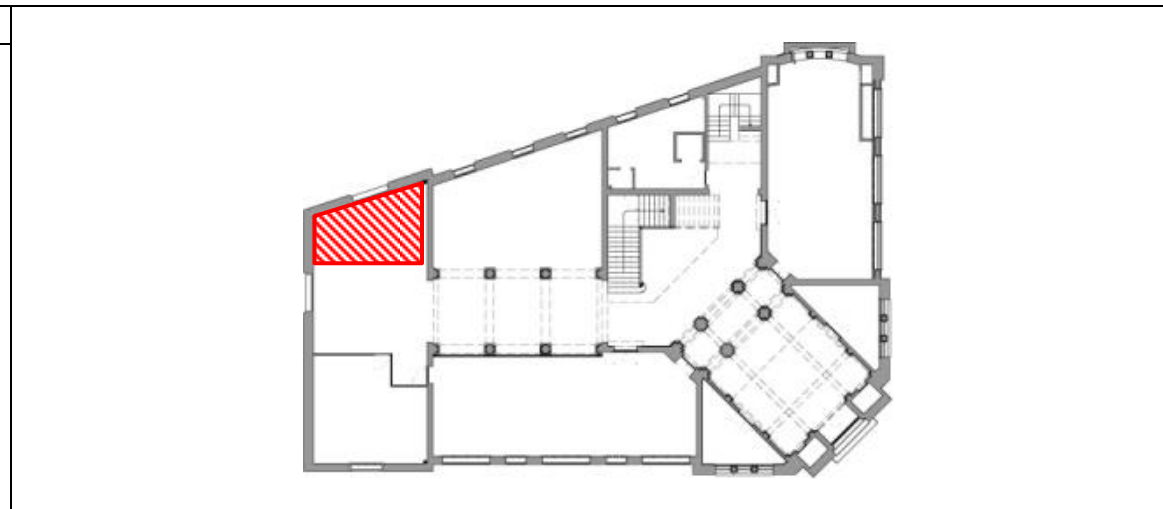
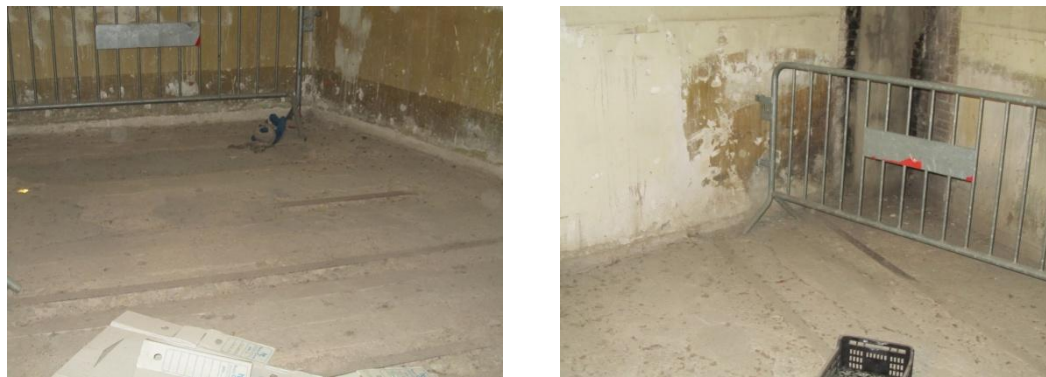
**DESCRIPCIÓ:** El paviment de la zona assenyalada es veu molt deteriorat fins el punt de que es veuen les bigues i la volta de maó del propi forjat. La falta de capa de compressió implica una elevada deformació de les bigues, cimbreig evident, i la possibilitat de col·lapse puntual de l'entrebigat. Actualment hi ha tanques per evitar l'accés.

**SOLUCIÓ:** Reforçar el forjat amb una capa de compressió ben connectada a l'estructura metàl·lica.

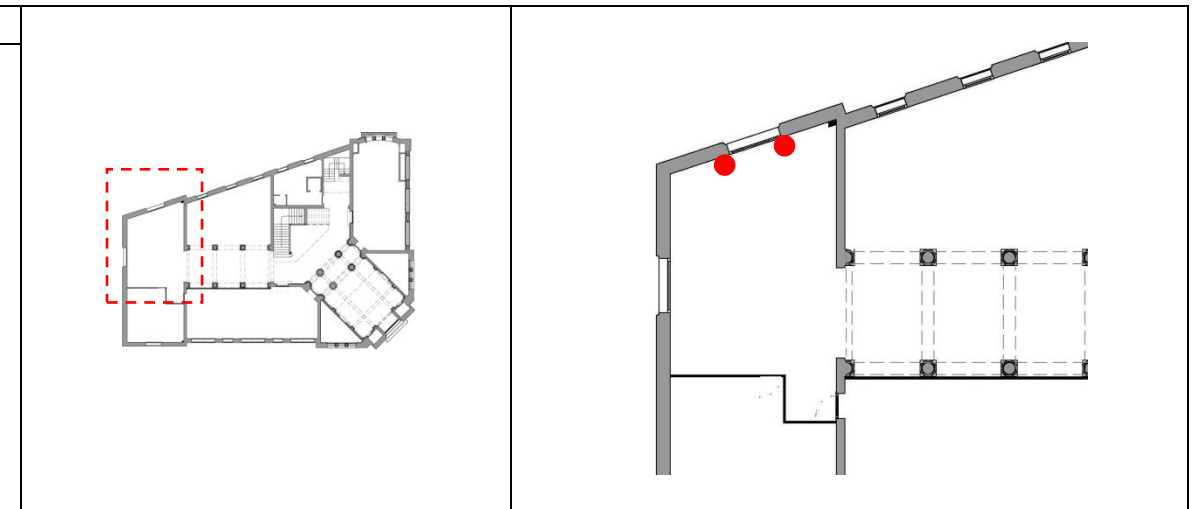
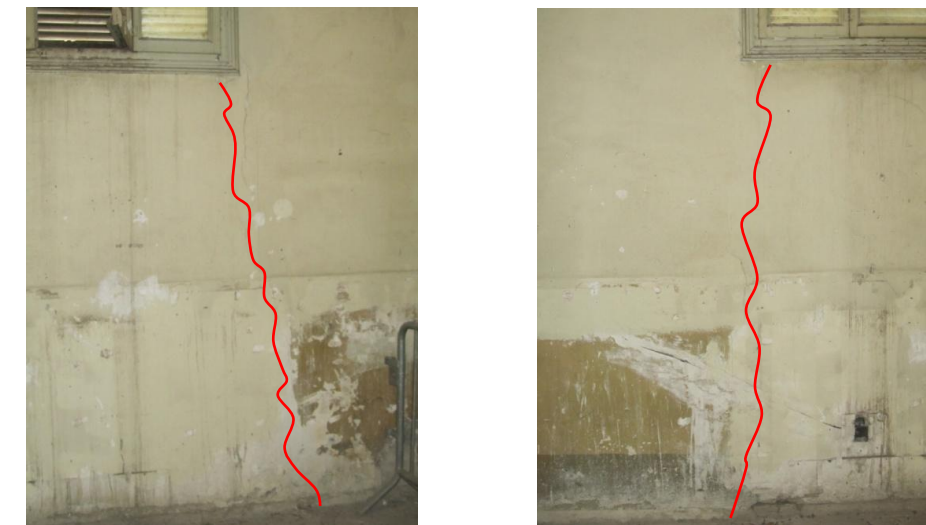
**PATOLOGIA:** Fissura en ampit de finestra.

**DESCRIPCIÓ:** L'ampit de la finestra presenta dues fissures que van des de la cantonada de la finestra fins al paviment. S'ha de comprovar si es tracta d'esquerdes o son només fissures superficials.

**SOLUCIÓ:** Sanejar i cobrir amb grapes d'acer.

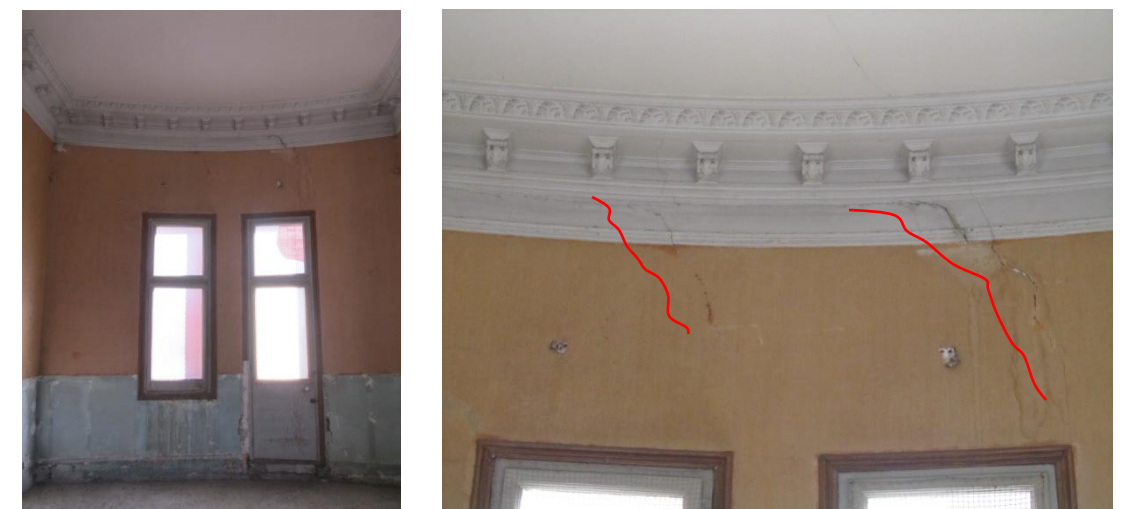
**DESCRIPCIÓ:** La paret presenta diferents esquerdes que neixen del sostre i van caient per la paret de façana fins a morir per sobre de les finestres.

**SOLUCIÓ:** Sanejar-les, grapar-les amb perfils d'acer i tapar-les amb morter.

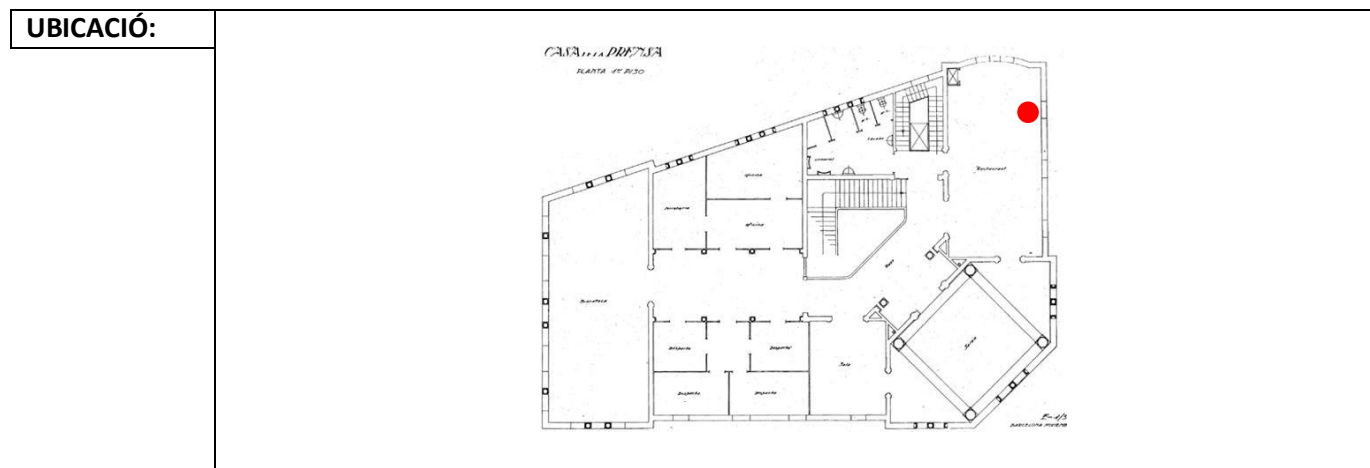
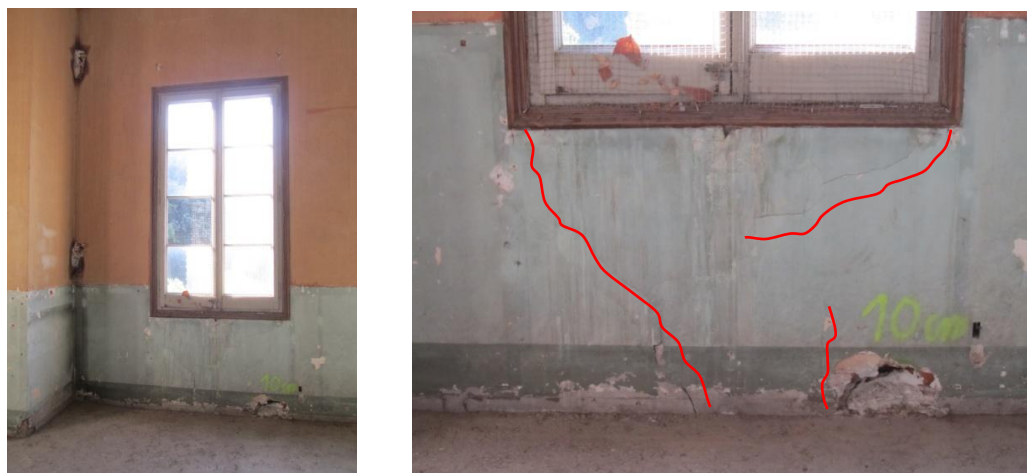
<b>PATOLOGIA:</b>	Fissures sota finestra	Fitxa núm:	18
		Zona:	Paret

**DESCRIPCIÓ:** Fissures verticals en la part inferior de la finestra que van des de la fusteria fins al paviment. Des de l'exterior no s'observen aquestes fissures.

**SOLUCIÓ:** Sanejar-la, grapar-la amb perfils d'acer i tapar-la amb morter.

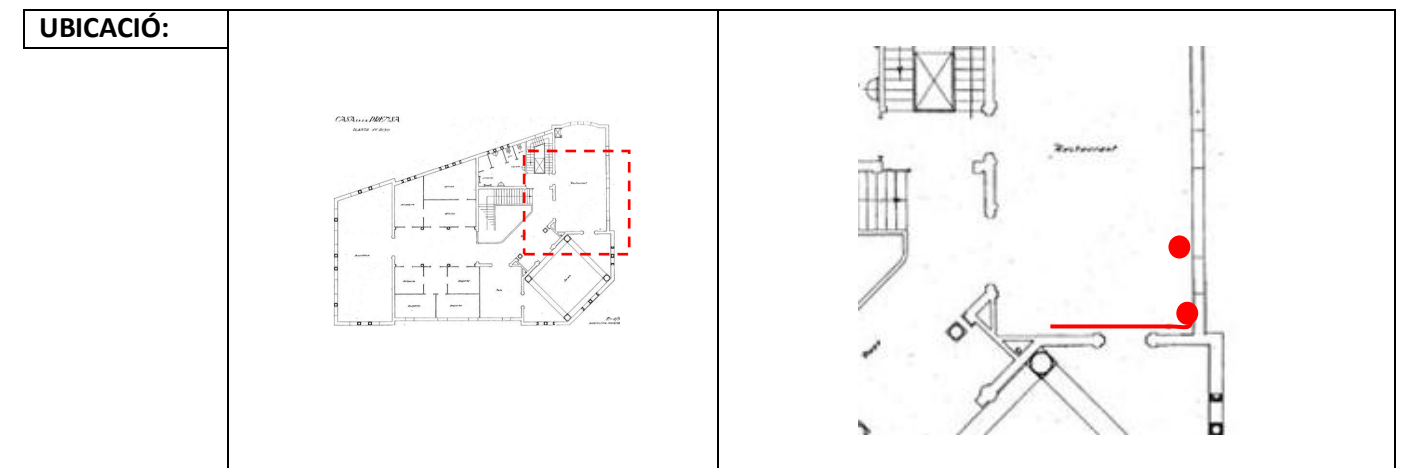
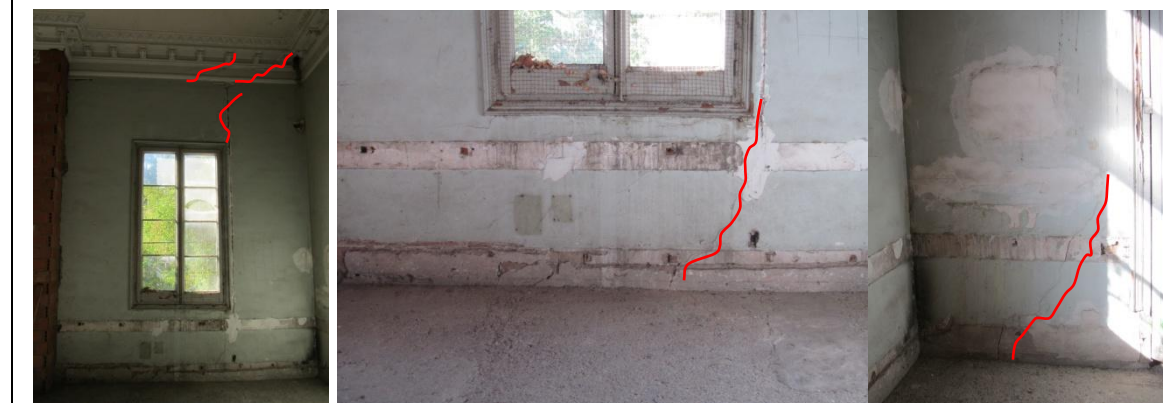
<b>PATOLOGIA:</b>	Esquerdes en paret i cel ras.	Fitxa núm:	19
		Zona:	Paret i sostre

**DESCRIPCIÓ:** En aquesta cantonada es presenten varies fissures i esquerdes. La part inferior de la finestra i la cantonada dels murs tenen fissures aparentment superficials. El cel ras en ambdós costats de les parets presenta esquerdes importants. Caldria comprovar si aquestes esquerdes afecten al forjat.

**SOLUCIÓ:** Sanejar-les, grapar-les amb perfils d'acer i tapar-les amb morter.

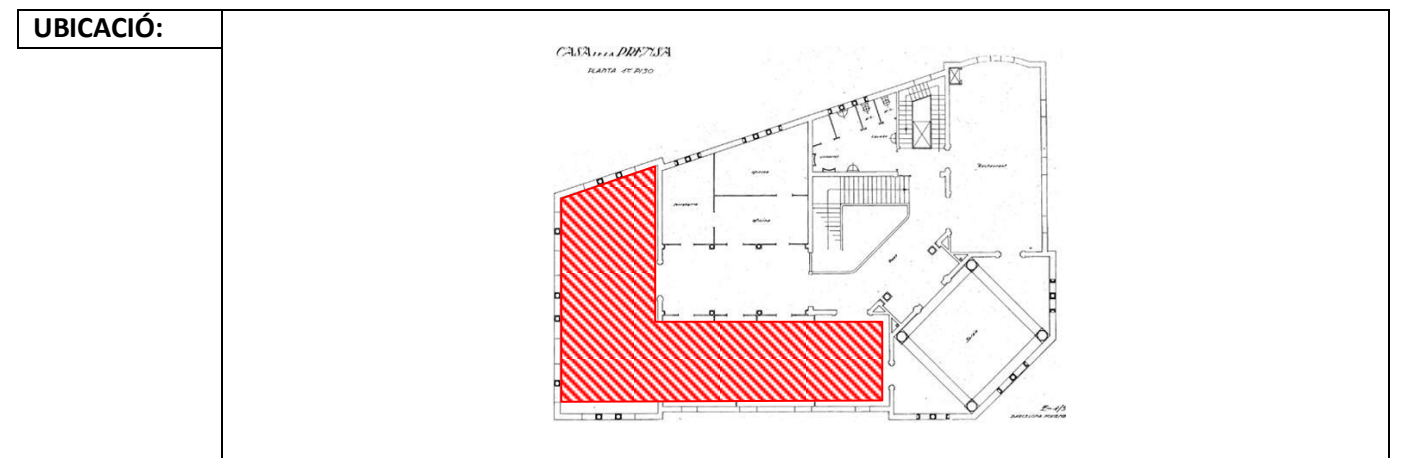
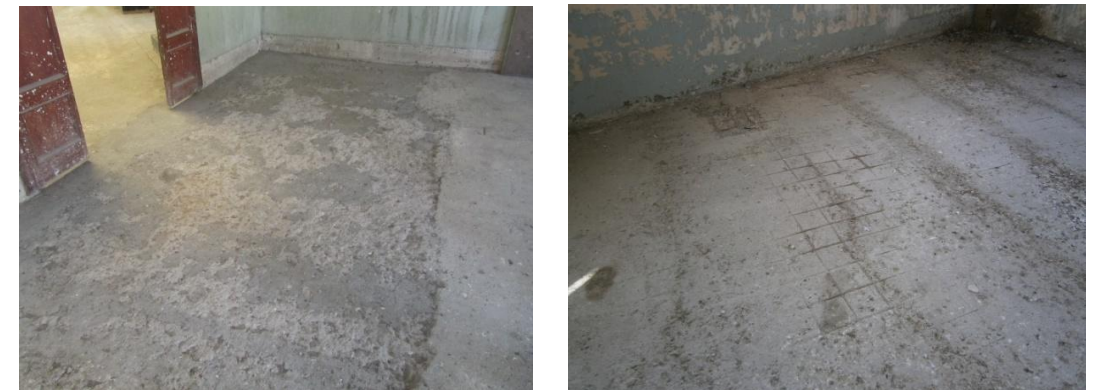
<b>PATOLOGIA:</b>	Capa de compressió retirada	Fitxa núm:	23
		Zona:	Altres

Hi ha zones on la capa de compressió està estranyament deteriorada (fitxa 23) tenint en compte que des de l'any 1986, quan s'executen les obres de reforç, fins a dia d'avui l'edifici, aparentment, no ha patit cap procés degeneratiu que hagi pogut provocar aquests desperfectes. Tampoc ha estat utilitzat des de llavors per la qual cosa es fa difícil esbrinar el motiu de tal deteriorament.

**DESCRIPCIÓ:** La capa de compressió que es va fer l'any 1984 presenta un elevat grau de deteriorament en la seva superfície i zones on la malla no té recobriment. En alguns trams es pot notar un excés de cimbreig al caminar per sobre.

**SOLUCIÓ:** S'ha de valorar la possibilitat de repicar i construir una capa de compressió nova a tota la zona. Aparentment sembla fruit de deixadesa en l'execució. Caldria aplicar un pont d'unió, i una restitució de volum de formigó que sembla que falta.

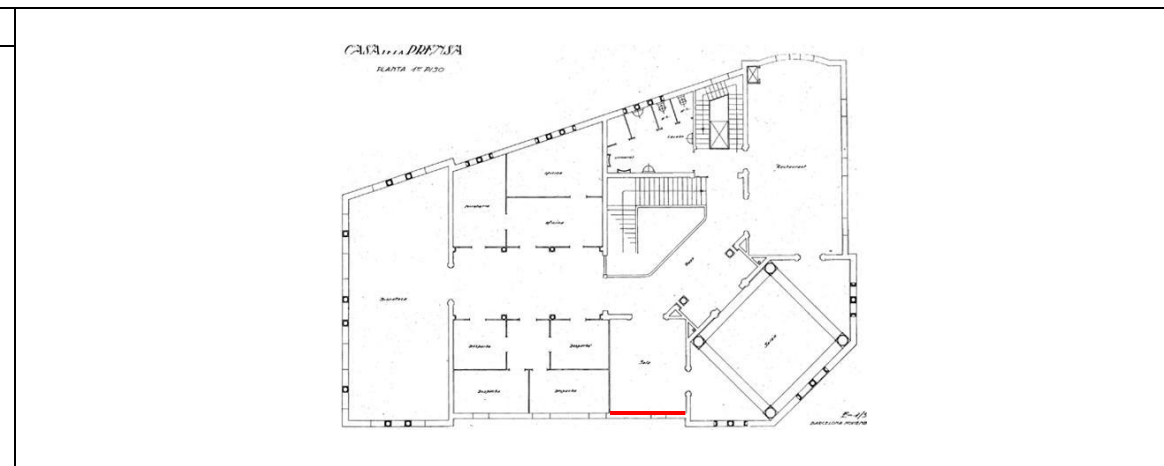
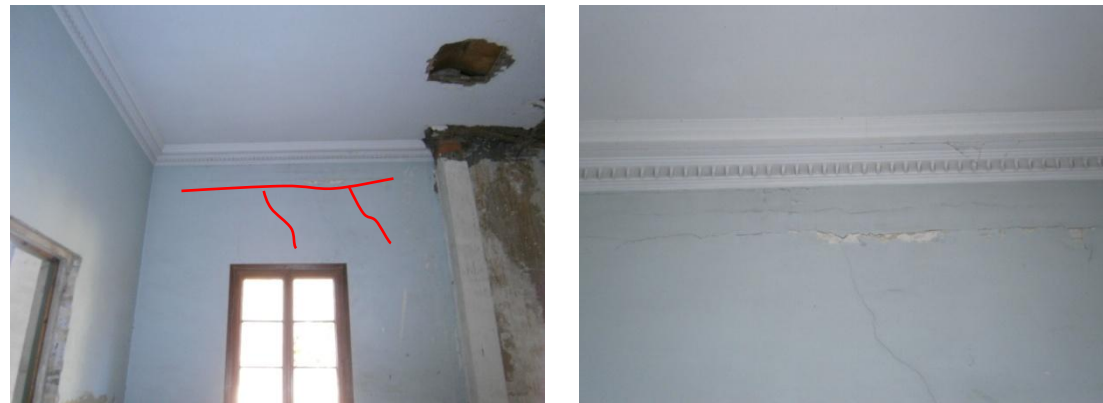
**PATOLOGIA:** Fissura horitzontal en paret de façana

**DESCRIPCIÓ:** La paret presenta una fissura horitzontal en la part superior, prop del sostre, d'uns 2 metres de longitud. D'aquesta en neixen altres fissures més petites que es desplacen de forma vertical cap a la finestra.

**SOLUCIÓ:** Sanejar-les, grapar-les amb perfils d'acer i tapar-les amb morter.

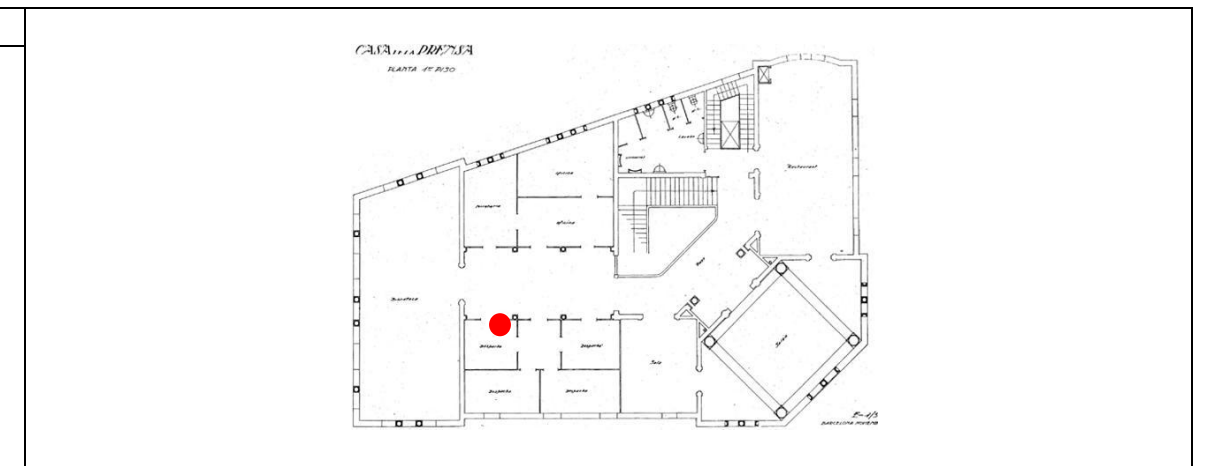
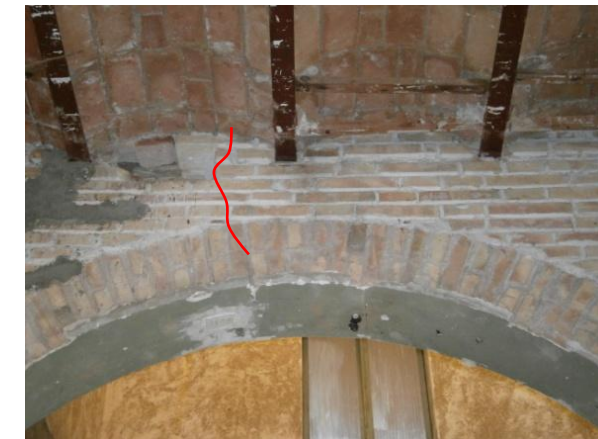
**PATOLOGIA:** Fissura en arc

**DESCRIPCIÓ:** L'arc de maó presenta una fissura en la part central que aparentment és superficial. La fissura es vertical, neix en centre de l'arc i va pujant fins a arribar gairebé al sostre.

**SOLUCIÓ:** Sanejar-la i tapar-la amb morter lleugerament expansiu.

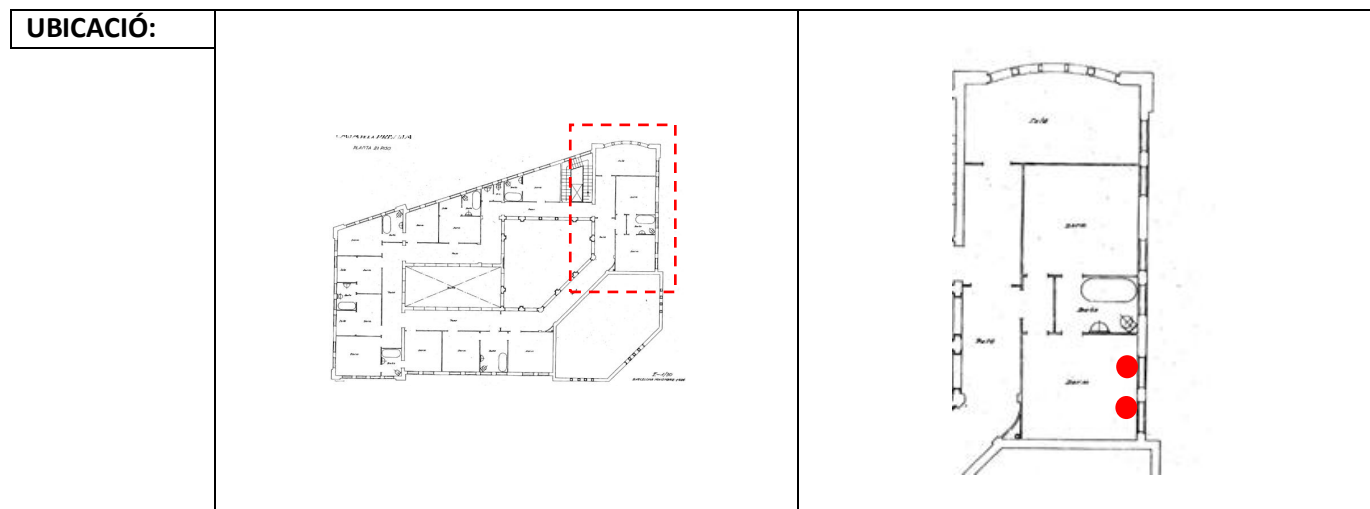
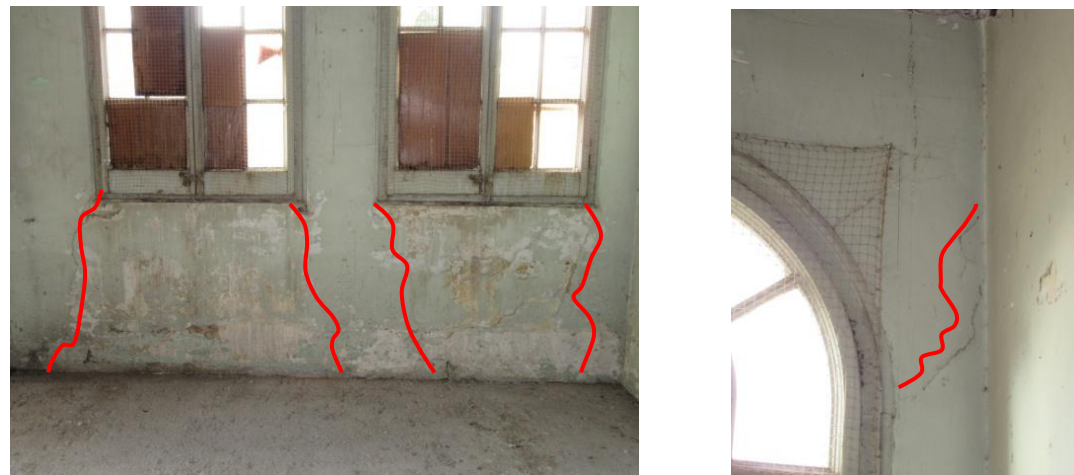
<b>PATOLOGIA:</b>	Esquerdes verticals en paret	Fitxa núm:	30
		Zona:	Paret

**DESCRIPCIÓ:** Esquerdes verticals en la part inferior de la finestra que van des de la fusteria fins al paviment i esquerda vertical que va des de la fusteria fins a morir a la junta entre dos murs. Des de l'exterior no s'observen aquestes fissures.

**SOLUCIÓ:** Netejar les esquerdes i comprovar-ne la seva profunditat, assegurar-se de que l'estabilitat del mur no es veu afectada, grapar-les amb grapes d'acer i tapar-les amb morter.

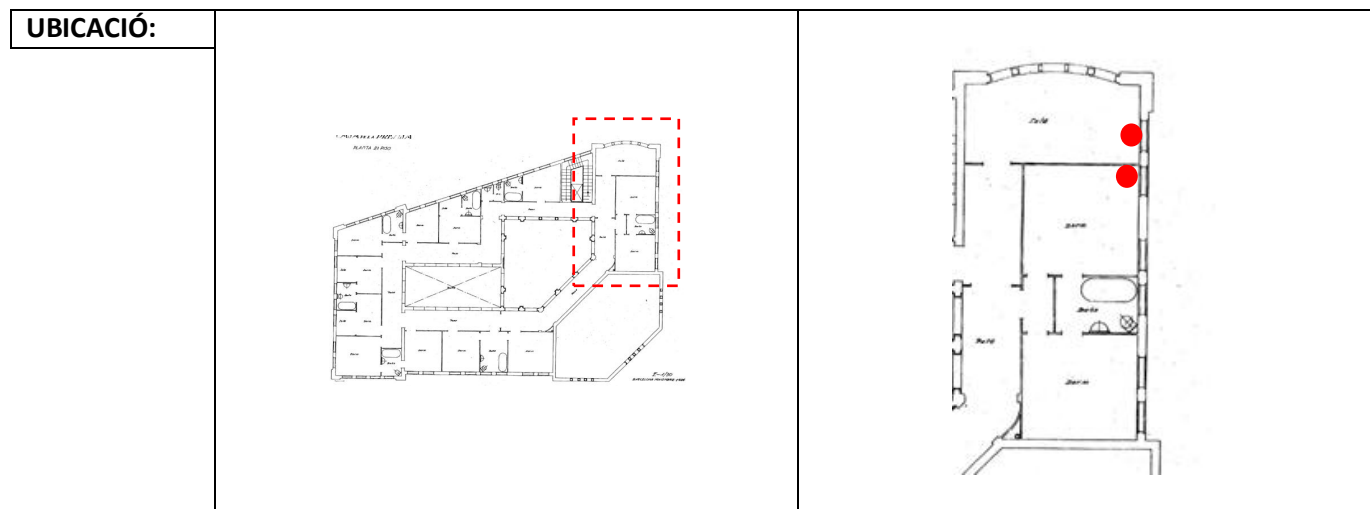
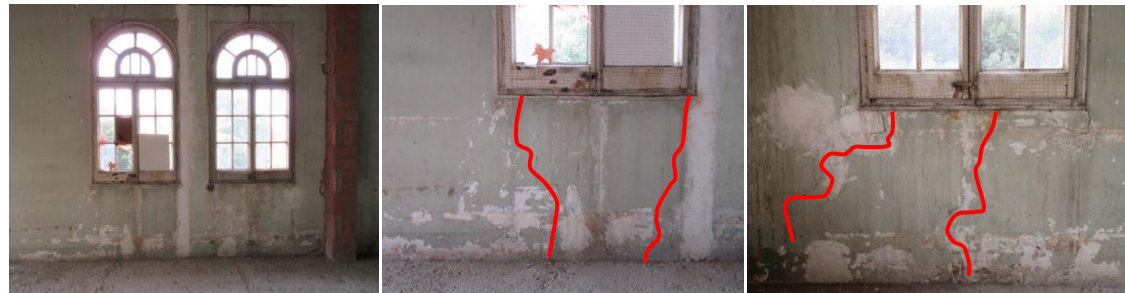
<b>PATOLOGIA:</b>	Esquerdes sota finestra	Fitxa núm:	32
		Zona:	Paret

**DESCRIPCIÓ:** Esquerdes verticals en la part inferior de la finestra que van des de la fusteria fins al paviment i esquerda vertical que va des de la fusteria fins a morir a la junta entre dos murs. Des de l'exterior no s'observen aquestes fissures.

**SOLUCIÓ:** Netejar les esquerdes i comprovar-ne la seva profunditat, assegurar-se de que l'estabilitat del mur no es veu afectada, grapar-les amb grapes d'acer i tapar-les amb morter.

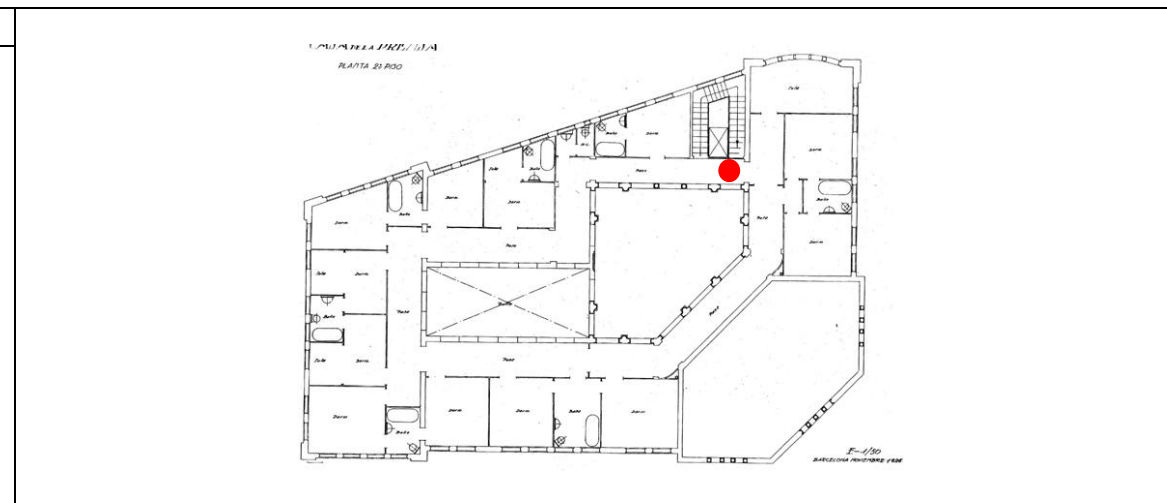
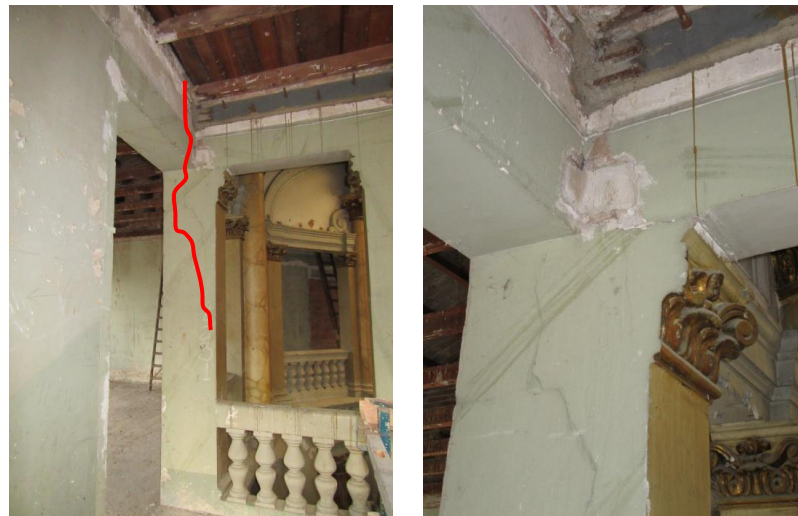
**DESCRIPCIÓ:** Esquerda vertical que neix en la unió entre l'estructura de coberta i el mur i va baixant pel pilar fins a morir aproximadament a la meitat del mateix. L'esquerda té un testimoni de guix que no s'ha fissurat.

**SOLUCIÓ:** Sanejar-la, grapar-la amb grapa d'acer i tapar-la amb morter lleugerament expansiu.

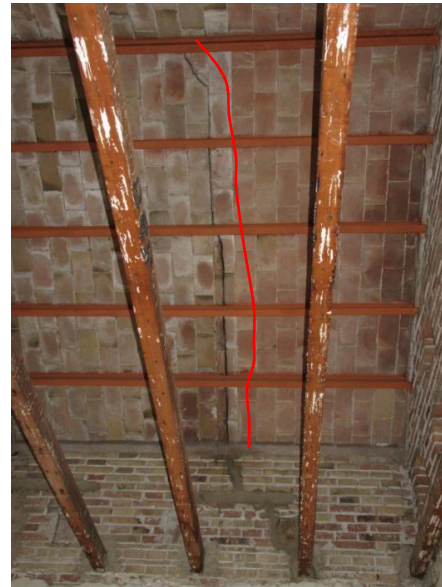
**DESCRIPCIÓ:** Esquerda que neix des de la unió entre paret i coberta i va pujant uns metres fins a desaparèixer. Aquesta esquerda és una prolongació de l'esquerda que hi ha en tota l'alçada de la façana en aquest punt. Part d'aquesta esquerda ja va ser grapada com es pot veure en la fotografia.

**SOLUCIÓ:** Aquesta esquerda, a l'igual que passa amb la gran majoria d'esquerdes que té l'edifici, va quedar estabilitzada amb la intervenció de l'any 1986. Només cal sanejar-la grapant-la amb barres d'acer corrugat, i omplir-la amb morter.

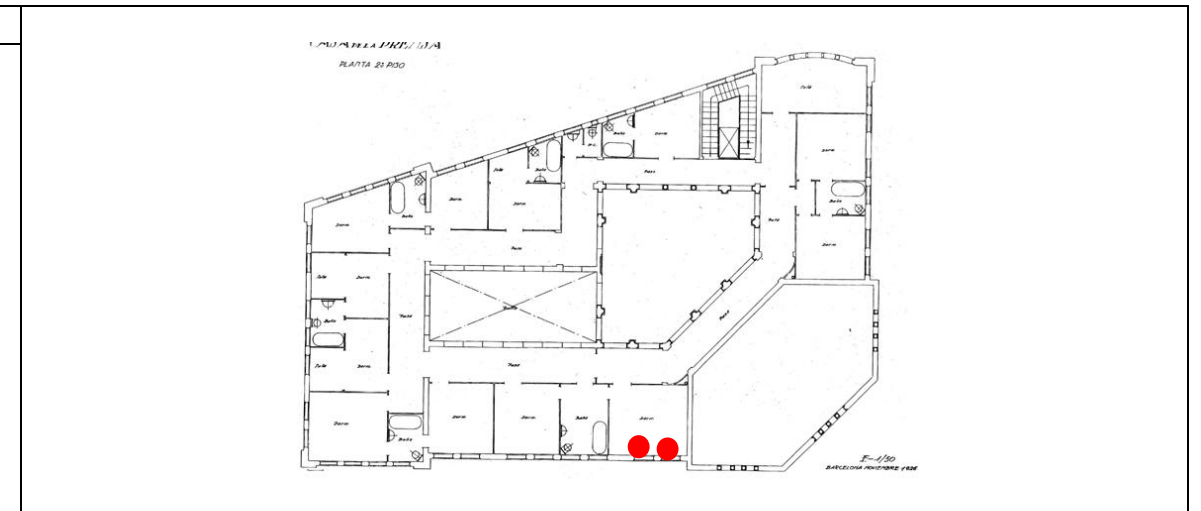
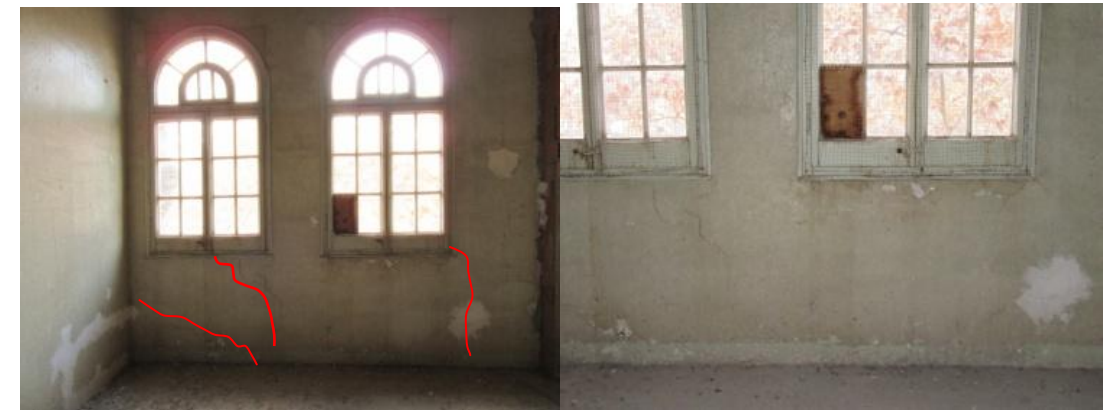
**PATOLOGIA:** Fissures sota finestra

**DESCRIPCIÓ:** Fissures verticals en la part inferior de la finestra que van des de la fusteria fins al paviment. Des de l'exterior no s'observen aquestes fissures.

**SOLUCIÓ:** Sanejar-les, grapar-les amb grapes d'acer i omplir-les amb morter.

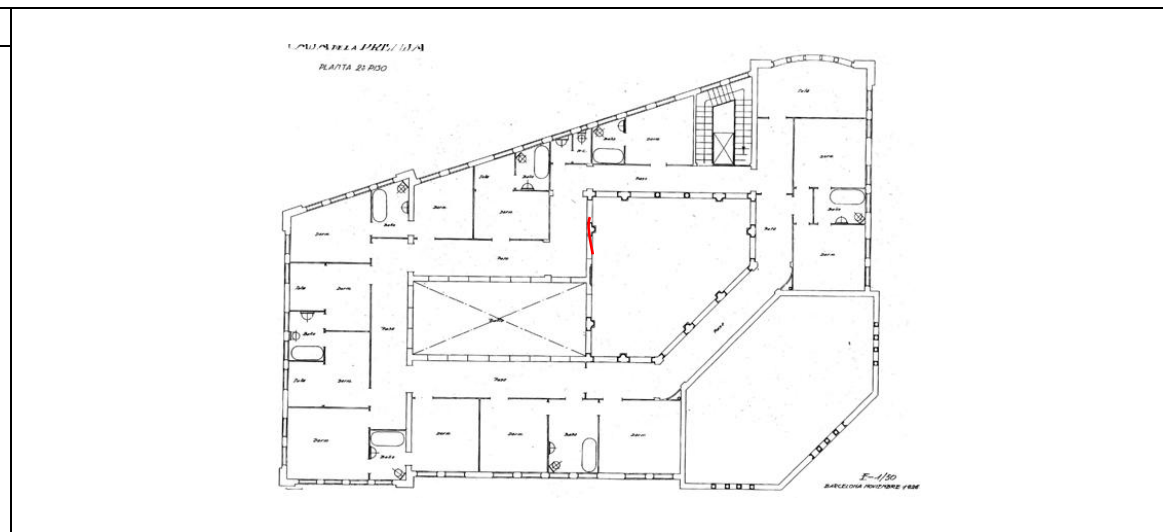
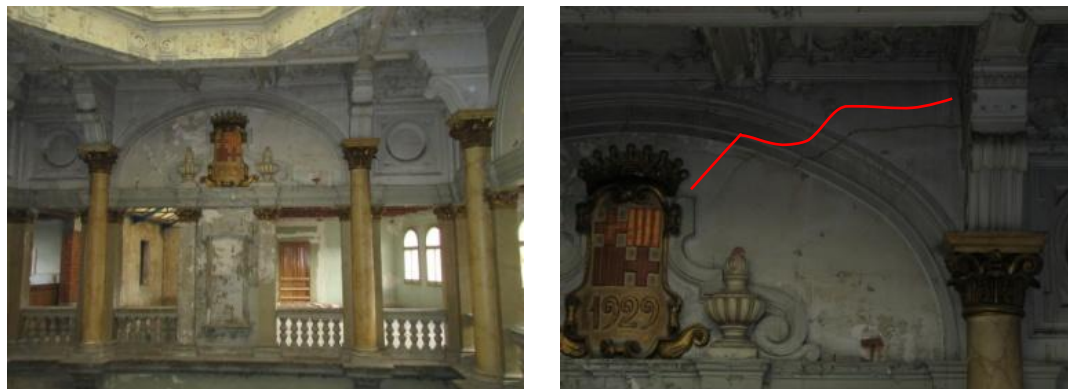
**PATOLOGIA:** Fissura horitzontal en paret de pati interior

**DESCRIPCIÓ:** Fissura horitzontal que neix al pilar i es va allargant horitzontalment per la paret fins a morir al costat de l'escut decoratiu. La fissura només s'aprecia en un costat de la paret.

**SOLUCIÓ:** S'ha de sanejar i omplir amb morter lleugerament expansiu.

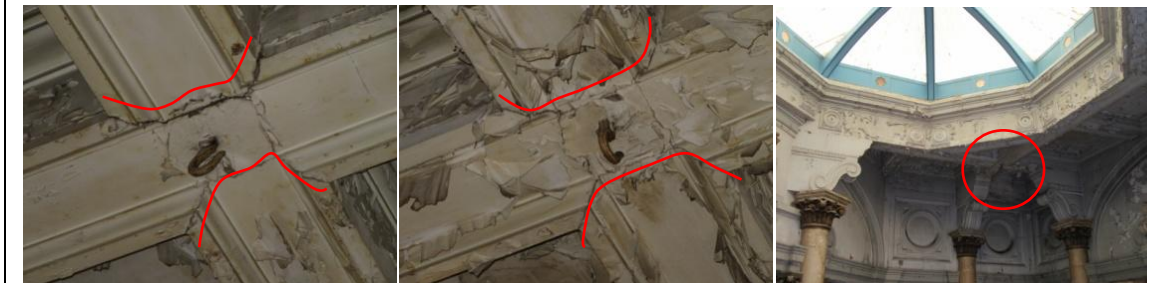
**DESCRIPCIÓ:** Les 4 cantonades de cada un dels 3 creuaments de bigues es troben esquerdats. Aquests tres punts tenen uns ganxos que eren el suport de 3 grans làmpades.

**SOLUCIÓ:** S'ha de repicar per veure l'ancoratge del ganxo a les bigues i valorar-ne el seu estat. Un cop solucionat es faran els acabats.

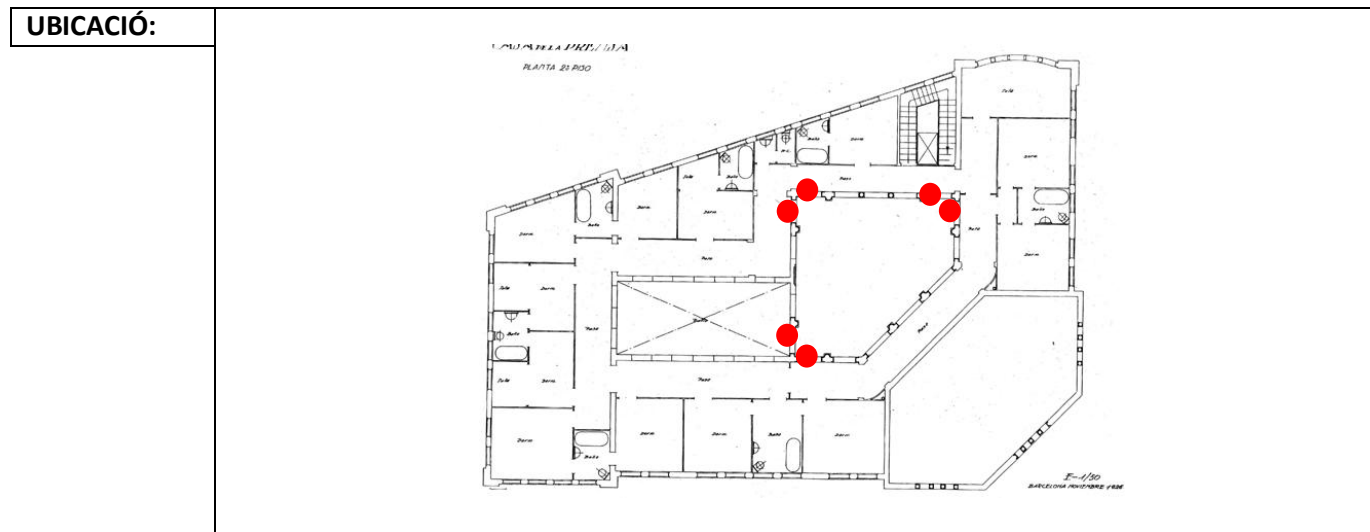
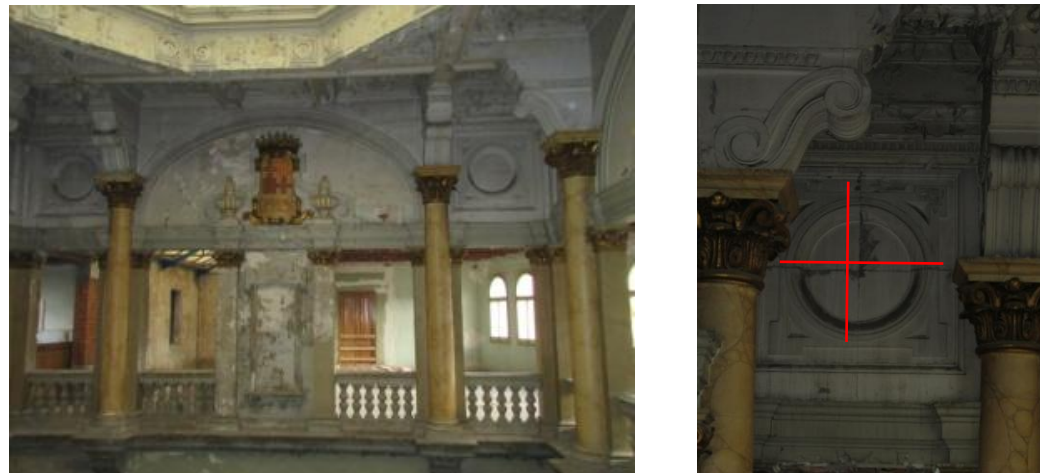
<b>PATOLOGIA:</b>	Fissures en les juntes de peces de decoració	Fitxa núm:	42
		Zona:	Altres

**DESCRIPCIÓ:** Les peces de decoració estan fissurades per les seves juntes entre peces.

**SOLUCIÓ:** S'han de netejar les peces, comprovar que només siguin fissures superficials i refer les juntes.

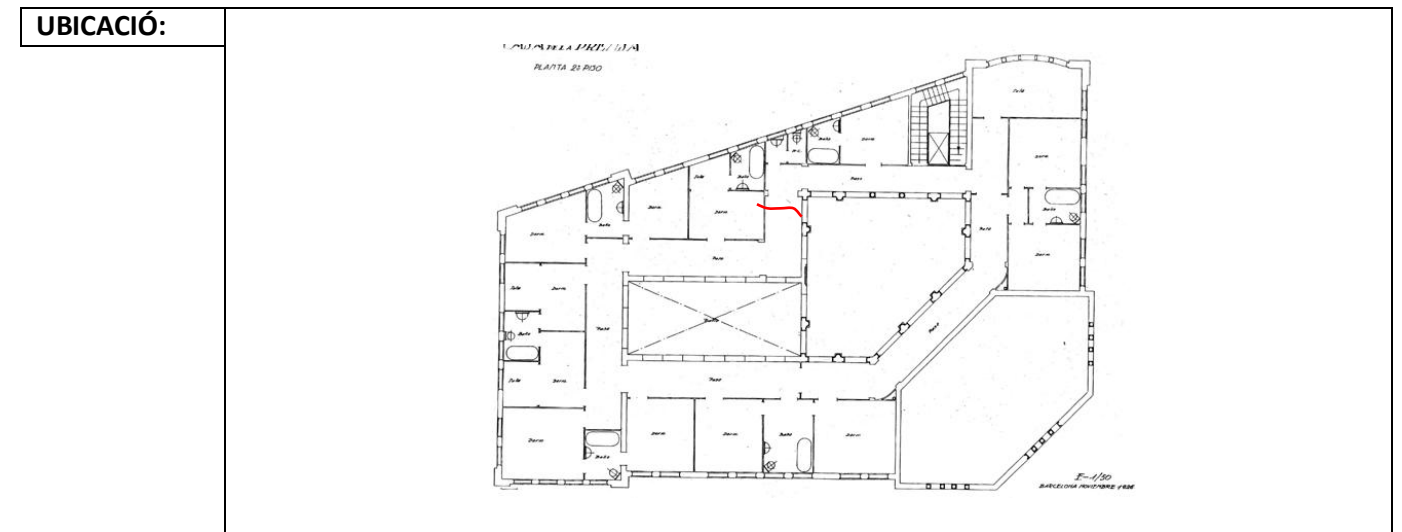
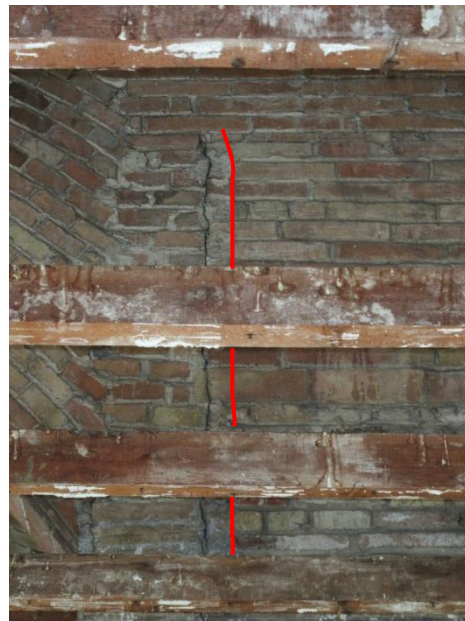
<b>PATOLOGIA:</b>	Esquerda en coberta	Fitxa núm:	43
		Zona:	Sos tre

**DESCRIPCIÓ:** Esquerda en la coberta que va perpendicularment des del mur del pati interior fins a la primera volta estructural. L'esquerda no es veu reflectida en la part superior de la coberta.

**SOLUCIÓ:** Sanejar, grapar amb perfil d'acer i omplir amb morter.

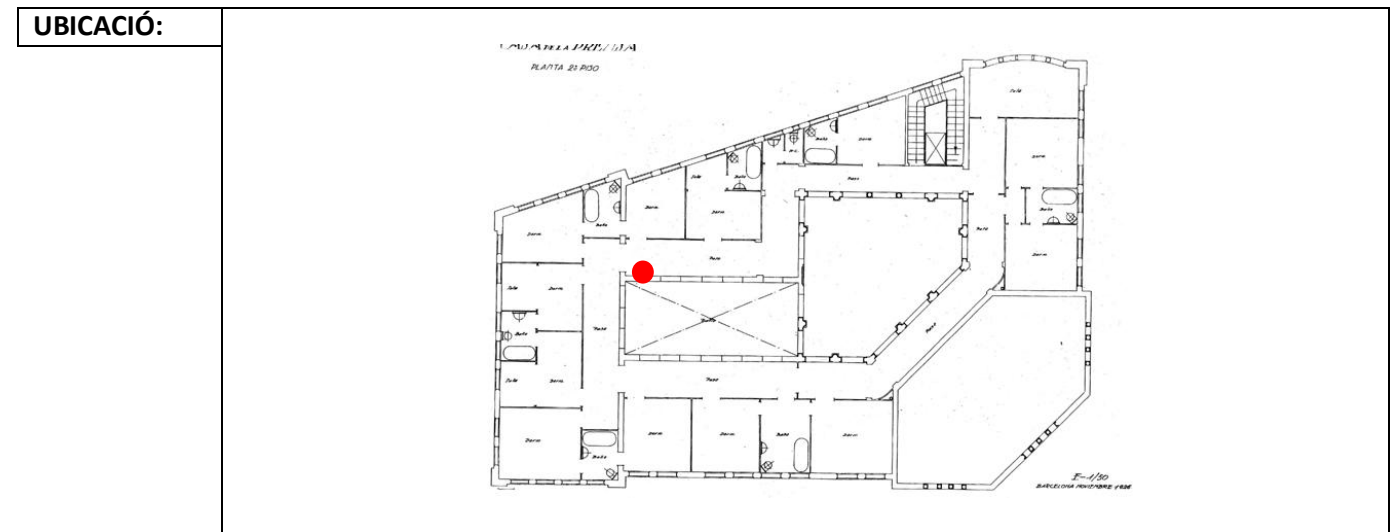
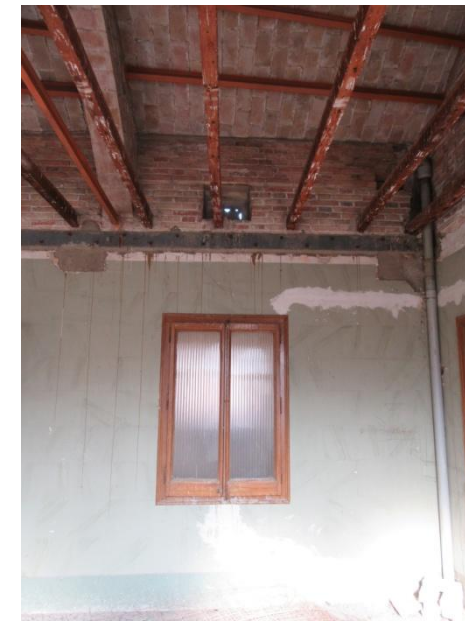
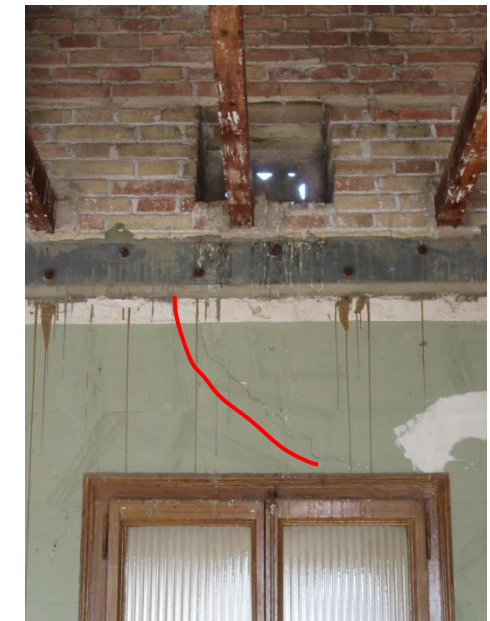
<b>PATOLOGIA:</b>	Fissures sobre finestra	Fitxa núm:	45
		Zona:	Paret

**DESCRIPCIÓ:** Esquerda vertical que va des de la fusteria de la finestra fins a la xapa metàl·lica de reforç. La fissura no es veu en l'altre costat de la paret.

**SOLUCIÓ:** Sanejar, grapar amb perfil d'acer i omplir amb morter.
