**AIXECAMENT DE PLÀNOLS AMB SISTEMA BIM, ESTUDI  
DE L'ESTAT ESTRUCTURAL I DE PATOLOGIES DE LA  
'CASA DE LA PREMSA' SITUADA A L'AVINGUDA RIUS I  
TAULET 5, AL DISTRICTE DE SANTS-MONTJUÏC**

**DESEMBRE 2015**

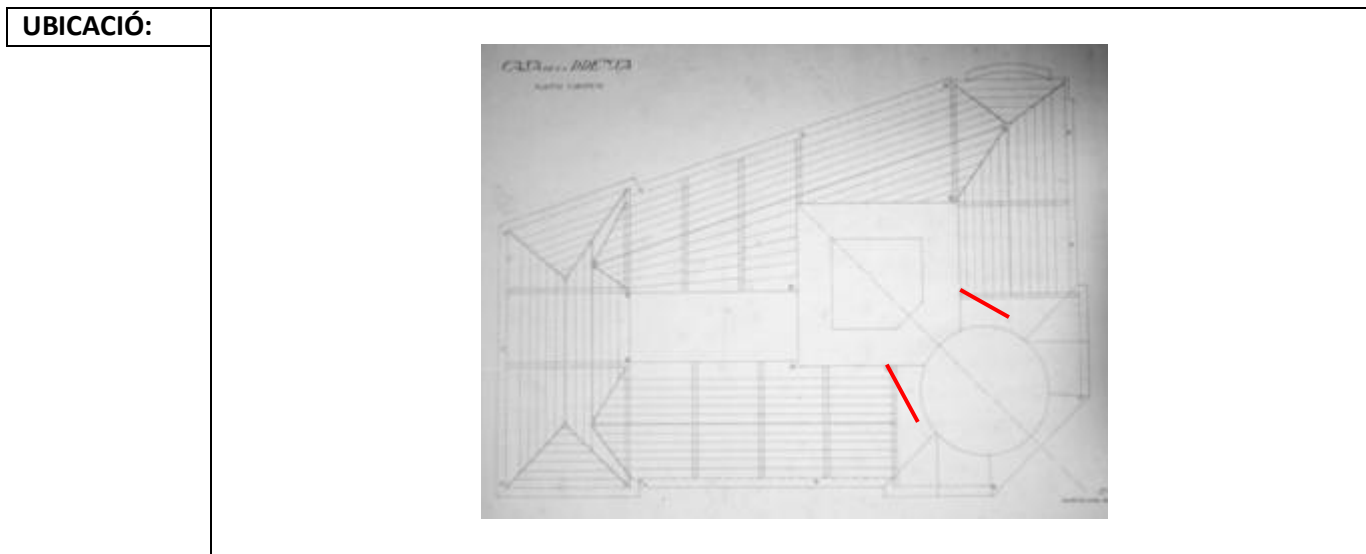
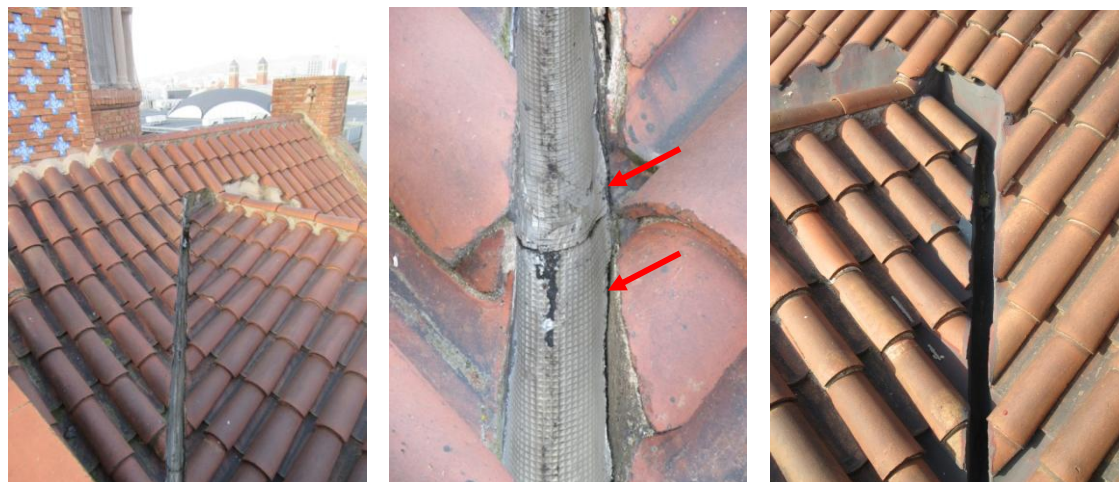
**DESCRIPCIÓ:** La impermeabilització de les canals presenten defectes d'adherència que poden provocar que hi hagi filtracions d'aigua.

**SOLUCIÓ:** S'ha de refer la impermeabilització de les canals. Garantir l'estanqueïtat.

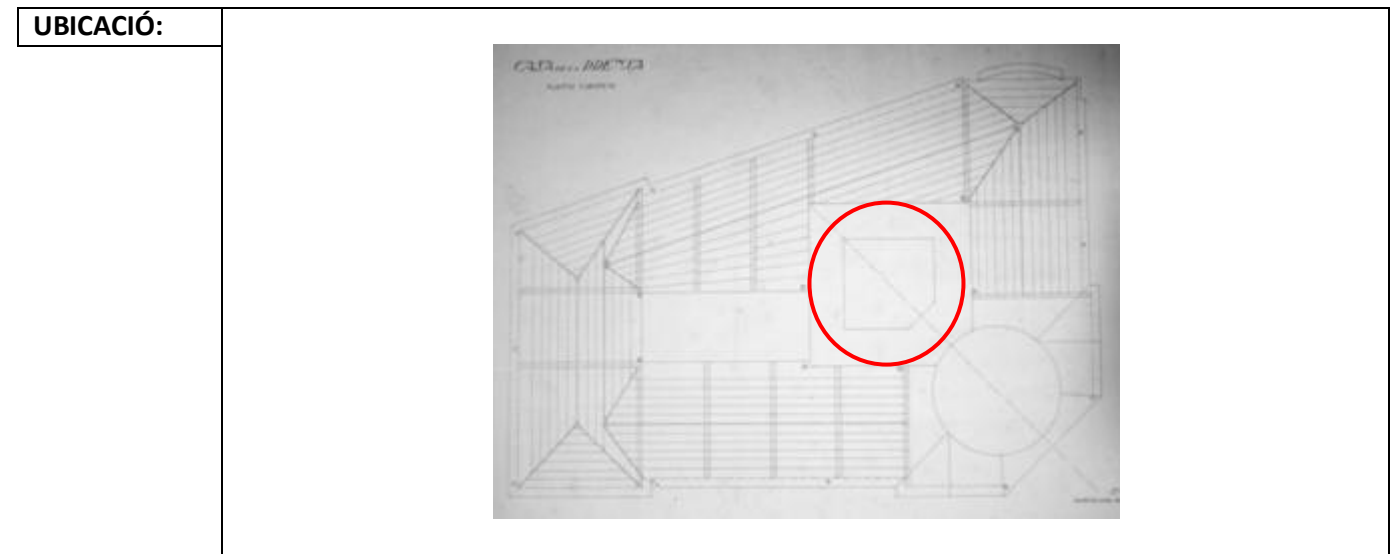
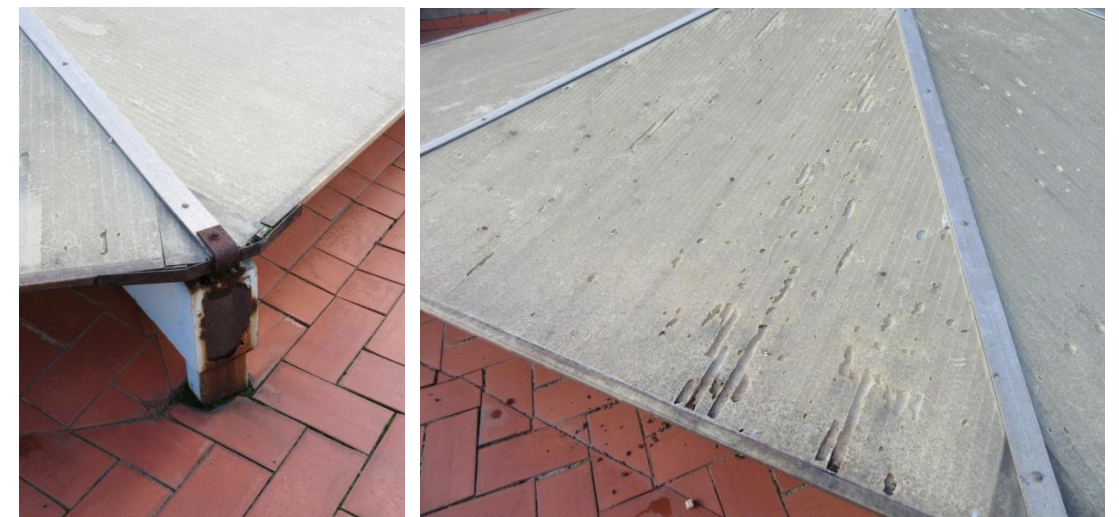
**DESCRIPCIÓ:** L'estructura metàl·lica de la lluern del pati central es troba oxidada. Aquest procés de corrosió pot provocar un aixecament del paviment de coberta i provocar filtracions a l'interior de l'edifici. Així mateix les plaques de policarbonat es troben en mal estat per causa dels raigs ultraviolats.

**SOLUCIÓ:** S'ha de sanejar o substituir l'estructura de la lluern i s'han de col·locar unes plaques de policarbonat resistents als raigs ultraviolats.

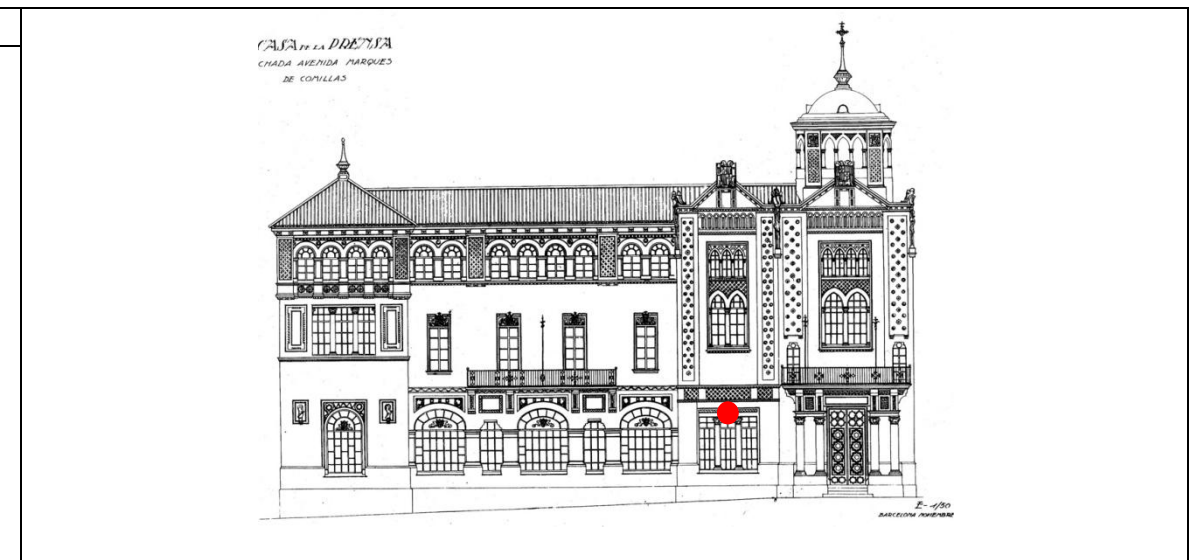
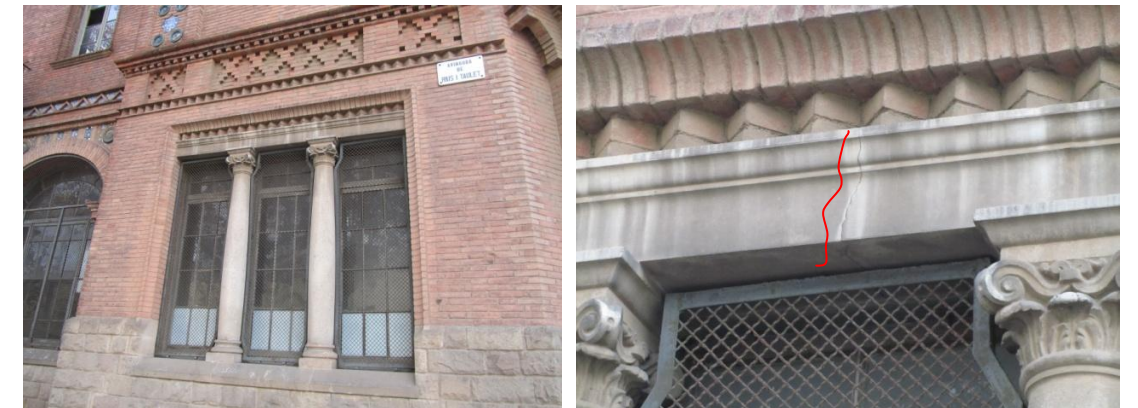
**PATOLOGIA:** Fissura en peça de dintell

**DESCRIPCIÓ:** La peça central del dintell es triba fissurada en tot el seu gruix.

**SOLUCIÓ:** Retacar la fissura amb morter lleugerament expansiu i aplicar un tractament de veladura per apagar la fissura.

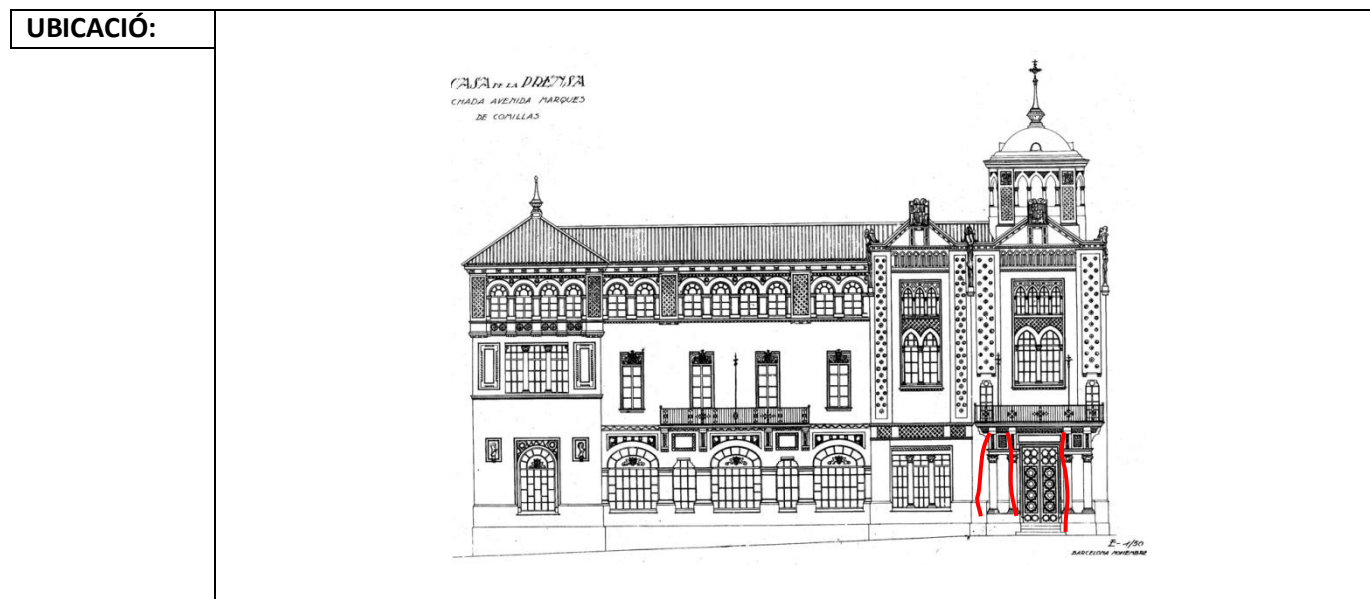
**DESCRIPCIÓ:** Esquerda vertical en la junta entre les columnes i las paret de façana. L'esquerda va pràcticament des de la base de la columna fins al balcó de la primera planta.
