INFORME

AVALUACIÓ DE L'ESTAT DE
CONSERVACIÓ DE L'ESTRUCTURA DEL
TEATRE ARNAU, UBICAT A
L'AVINGUDA PARAL·LEL Nº60 DE
BARCELONA

Ajuntament de Barcelona

21 d'Octubre 2016

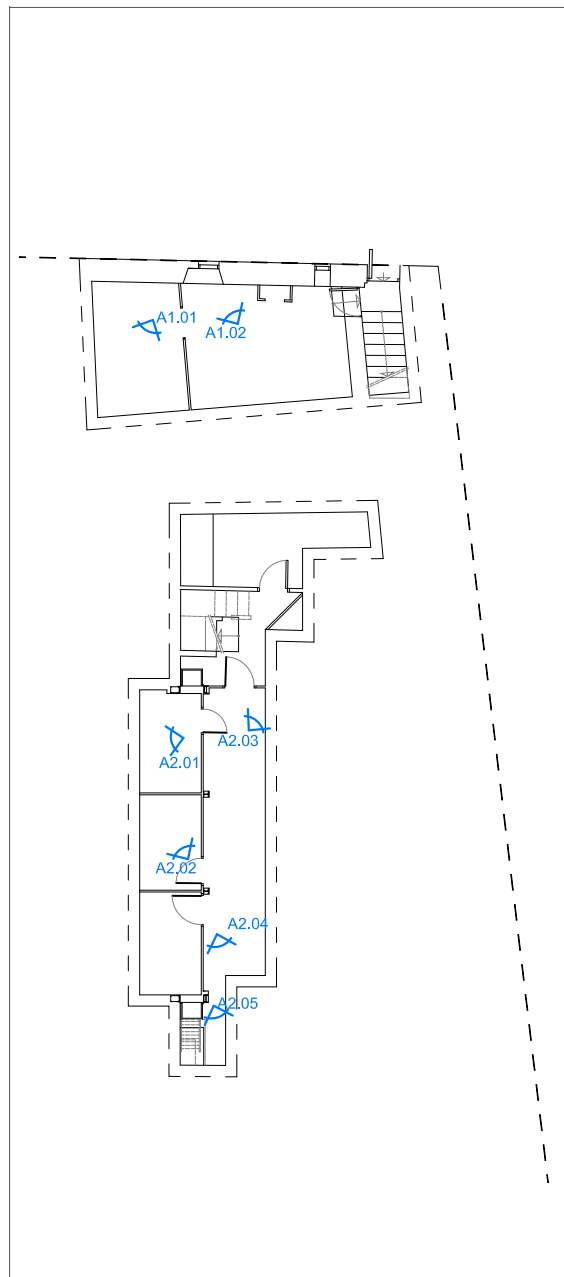
VISUALITZACIONS

El grau de deteriorament de l'àmbit es considera deficient. Les lesions més destacades són les següents:

- > Estructura vertical:
 - Murs de contenció, verificar la no evolució de fissures i moviments i restablir la continuïtat de l'element portant (cosir fissures)
- > Estructura horitzontal:
 - S'invalida el sostre per deficient tipologia constructiva amb la impossibilitat de treure conclusions fonamentades.
- > Fonamentació:
 - Element no valorat.

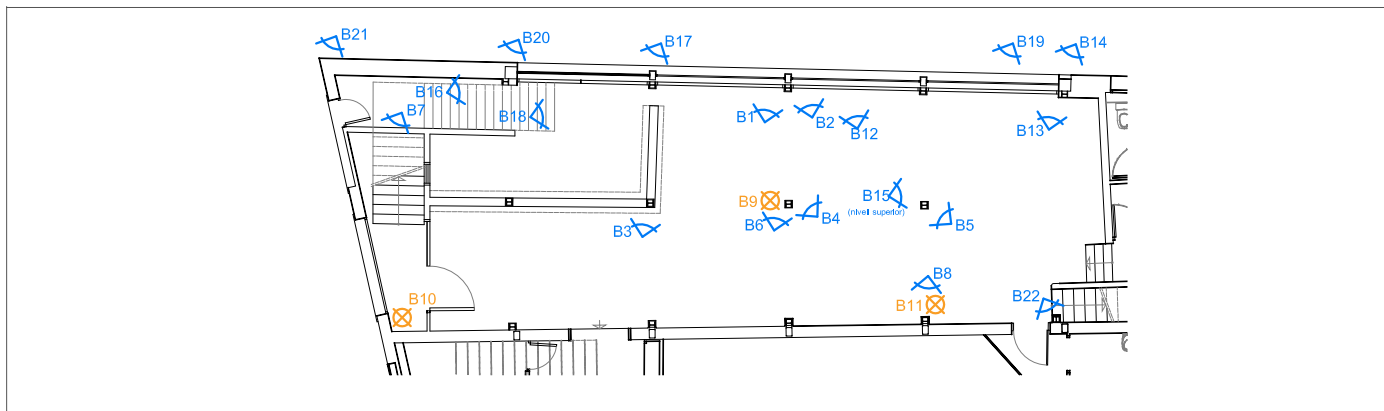
VISUALITZACIONS

El grau de deteriorament de l'àmbit es considera deficient a molt deficient. Les lesions més destacades són les següents:

- > Estructura vertical:
 - Pèrdua de secció pilars de fusta
 - Pilar metàl·lic HEB sense element de fonamentació apte
 - Vinclament pilar metàl·lic central, sustentació sostre de fusta
 - Pilars de façana, solució de reforç deficient, caldria garantir solidaritat ferma amb ambdós elements
- > Estructura horitzontal:
 - Sostre originari (actualment, element decoratiu) amb mal estat de conservació. Afectació per diferents lesions
 - Sostre unidireccional de formigó, es dubte de la capacitat portant, tot i això en el supòsit favorable, solucionar trobament amb estructura principal per garantir transmissió de càrregues.
- > Fonamentació:
 - Fonamentació pilar HEB no apte
 - Fonamentació pilars de fusta, no s'aprofundeix en la prospecció per observació de forta pèrdua de la secció del pilar.

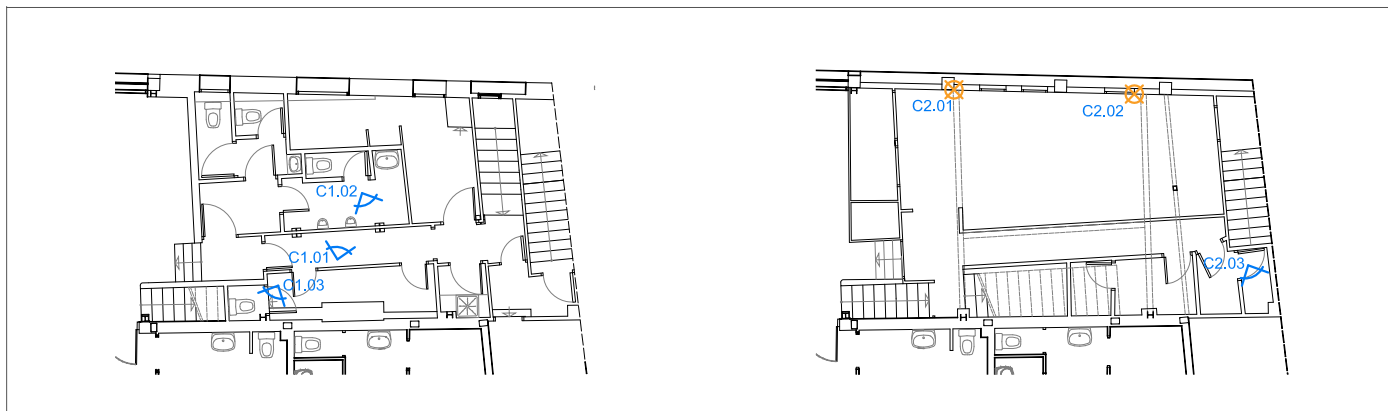
VISUALITZACIONS

El grau de deteriorament de l'àmbit es considera deficient.
Les lesions més destacades són les següents:

- > Estructura vertical:
 - S'adopten els criteris establerts en Cafè Arnau - Planta Baixa (B), com a hipòtesis més plausible.
 - Pilar metàl·lic HEB sense element de fonamentació apte
- > Estructura horitzontal:
 - Sostre unidireccional de formigó, cal realitzar proves de càrrega per verificar la seva capacitat portant.
 - Estructura de fusta, fruit d'agents biòtics i fongs de podriment, presenten fortes pèrdues de secció fet que es considera un element molt deficient.
- > Fonamentació:
 - S'adopten els criteris establerts en Cafè Arnau - Planta Baixa (B), com a hipòtesis més plausible.
 - Fonamentació pilar HEB no apte

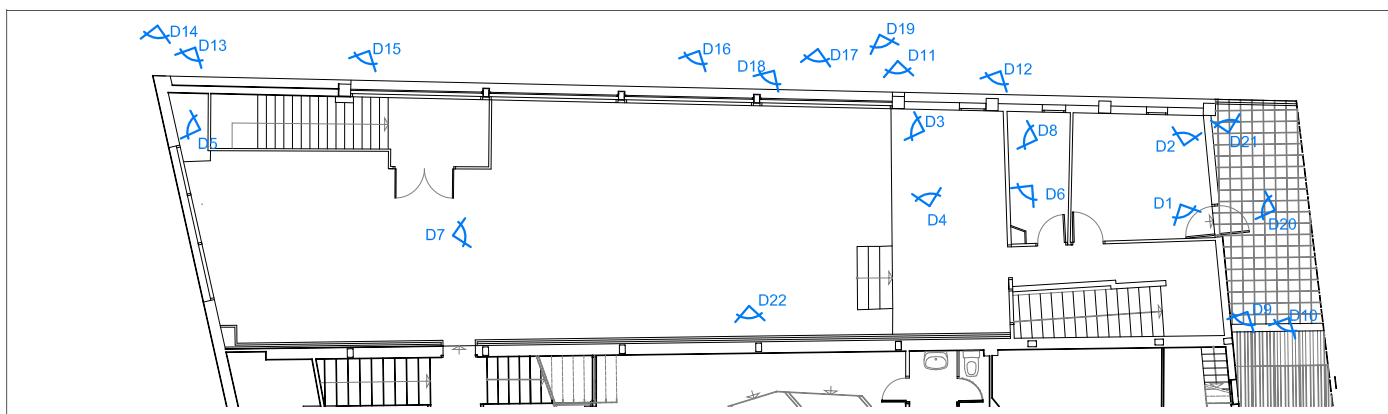
VISUALITZACIONS

El grau de deteriorament de l'àmbit es considera deficient. Les lesions més destacades són les següents:

- > Estructura vertical:
 - Pèrdua de secció pilars de fusta façana posterior
 - Pilars de façana, solució de reforç deficitari, caldria garantir solidaritat ferma amb ambdós elements
 - Tot i no visualitzar la totalitat dels pilars de les façanes, la hipòtesis més plausible és que tots ells estiguin afectats (pèrdua de secció)
- > Estructura horitzontal:
 - Estructura de fusta amb mal estat de conservació, afectada per diferents lesions. A destacar:
 - Ruptura a flexió per assecament de nus (reforç deficitari)
 - Regirament jàssera fusta principal amb afectació a pilar
- > Fonamentació:
 - S'adopten els criteris establerts en Cafè Arnau - Planta Baixa (B), com a hipòtesis més plausible.
 - Fonamentació pilar HEB no apte
 - Fonamentació pilars de fusta, no s'aprofundeix en la prospecció per observació de forta pèrdua de la secció del pilar.

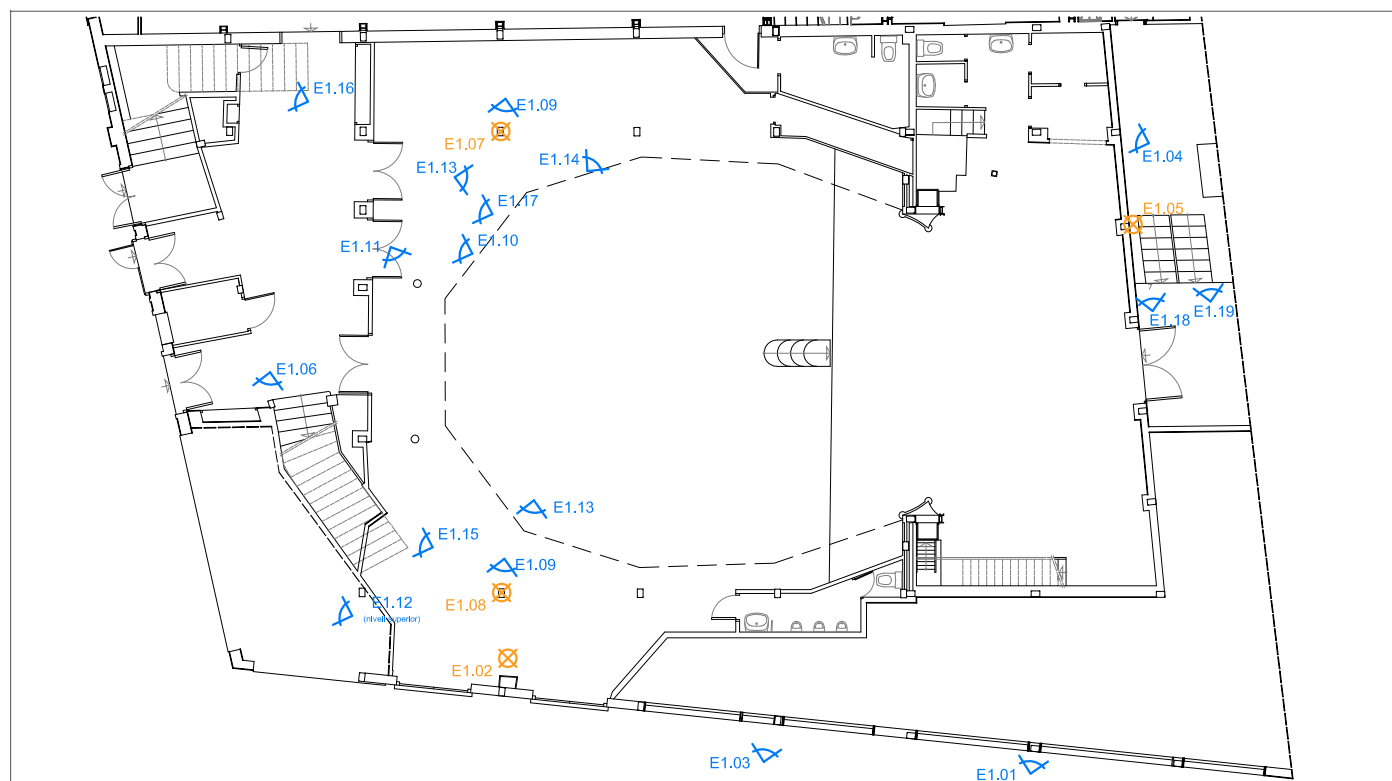
VISUALITZACIONS

El grau de deteriorament de l'àmbit es considera deficient a molt deficient. Les lesions més destacades són les següents:

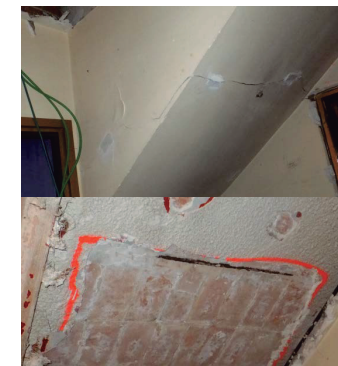
Observacions Es detecta fissura a la part posterior de l'escala. Es sol·licita retirar el revestiment i ignífugat existent. Es tracta d'una escala de volta molt plana, amb reforç puntal de perfil metàl·lic. A priori la fissura agosarada del revestiment, es situava a aquesta alçada. El perfil presenta símptomes de corrosió. Molt probablement es tracti d'una escala antiga, on a priori el revestiment d'acabat era lleuger. A dia d'avui com acabat s'observa un revestiment petri. L'augment de pes i tipologia constructiva, així com actual recolzament, fa que es clausuri de forma preventiva.

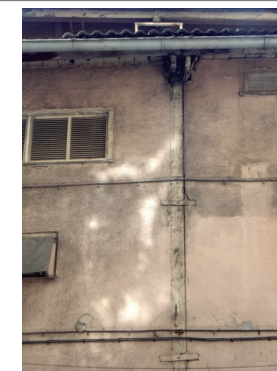
Observacions Fissures amb direcció lleugerament vertical, recorregut de dues plantes d'alçada, presenta més obertura a la part superior. (planta primera i segona). També es detecten xapes metàl·liques d'antics reforços. Fet que podria indicar la reparació o prevenció de la deficiència.
