PASSEJADA CUIDEM BCN - LA CLOTA

BARRI: LA CLOTA

DISTRICTE: HORTA-GUINARDÓ

DATA I HORARI: 08/06/2022 de 16:30 a 18:00 h

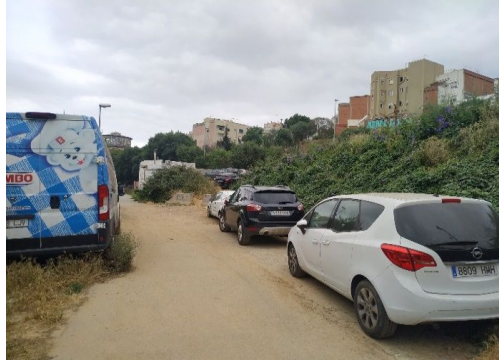
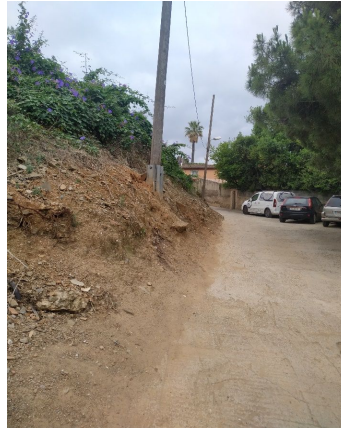
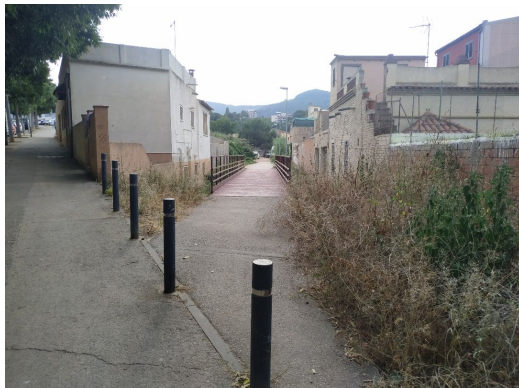
Camí de Sant Genís a Horta, 2-24 (Fotos 1, 2 i 3)

ZONA:	COMENTARIS:
Carrer d'Alarcón	Només hi ha un contenidor de rebuig i no hi ha papereres (sense foto)
Sota el pont d'Av. De l'Estatut	Falta il·luminació, s'ha identificat com un punt fosc amb inseguretat (sense foto)
Camí de Sant Genís a Horta, 2-24	Espai sense ordenació. No hi ha voreres F,2 S'utilitza de pàrquing de no residents F.1 Quan plou es formen tolls a terra Sota el pont, s'acumula molta brossa i bardissa, la vegetació s'estén pels laterals i murs F.3 Esllavissades de terra
Camí de Sant Genís a Horta, fins a Torre Jussana	Falta il·luminació, s'ha identificat com un punt fosc amb inseguretat F.4 S'ha de desbrossar per evitar la presència de possibles amagatalls L'encaminament cap a l'equipament de Torrejussana, es podria renovar i mantenir millor
A tot el barri	Afectació per incendis, possiblement intencionats, cal estudi i control Proliferació d'assentaments de persones sense llar i persones conflictives, inseguretat als camins i a les zones obertes utilitzades com a pàrquing (robatoris) Es demana revisió i retirada de cotxes abandonats

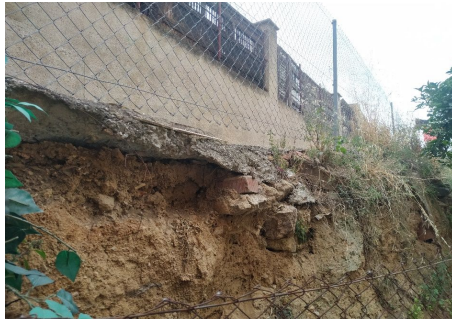
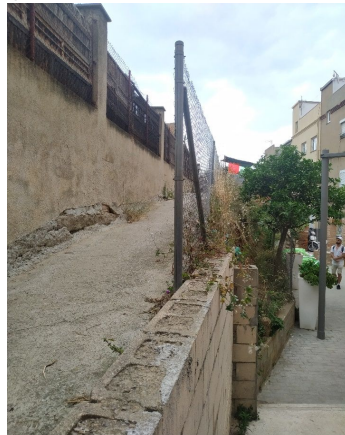
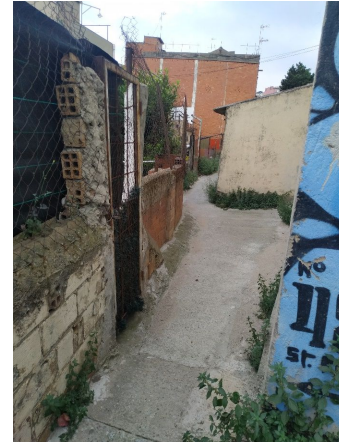
Passatge Feliu/Bragança, 11 (Fotos 5, 6 i 7)

Passatge Feliu/Bragança, 11	Es tracta d'un pas molt estret amb talús inestable, d'accés a dos habitatges F.5, 6 i 7

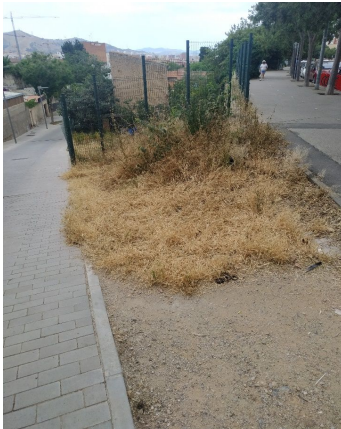
Carrer Alarcón/Lisboa (Foto 8)

ZONA:	COMENTARIS:
Carrer Alarcón/Lisboa	Parterre final sense ordenar, cal desbrossar i renovar F.8
Carrer de Lisboa	Pavimentació deficient amb sots Tram amb escocells profunds sense enrasar i perill de caiguda F.10 Petita planxa metàl·lica enfonsada al paviment F.9
Carrer de Lisboa/la Puríssima	Paviment aixecat per les arrels de l'arbre F.11 L'arbre s'hauria de podar, està en contacte amb l'arbre del davant
Carrer de Lisboa/Av. del Cardenal Vidal i Barraquer	Vorera massa estreta, pas molt estret per a persones amb mobilitat reduïda (sobretot a l'inici) F.12
Tram Av. del Cardenal Vidal i Barraquer, 3 fins a Passatge Feliu	Pavimentació molt deficient amb sots F.14 Escocells profunds sense enrasar i perill de caiguda F.15 Bancs malmesos i molt antics, espai a renovar F.13
Passatge Feliu/la Puríssima	Revisar cablejat penjant de les façanes F.16 S'haurien de planificar les voreres, manca de manteniment F.17

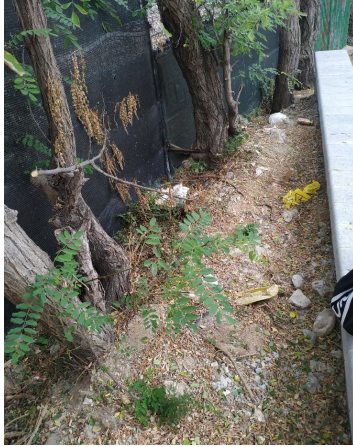
Passatge Feliu, 21 (Foto 18)

Passatge Feliu, 21	Punt d'acumulació de llaunes i de brutícia F.18 Manquen papereres (instal·lar una o dues papereres al passatge)
Passatge Feliu, 18	Tancat amb vegetació sense manteniment i acumulació de brutícia F.19 i 20 S'hauria de redissenyar aquest racó, que ofereix vistes del barri F.21
Passatge Feliu, 27	Paviment en mal estat Proliferació de parietària i altres herbes a paviment i façanes F.22
Passatge Feliu, 30	Mur bombat amb perill de col·lapse F.23

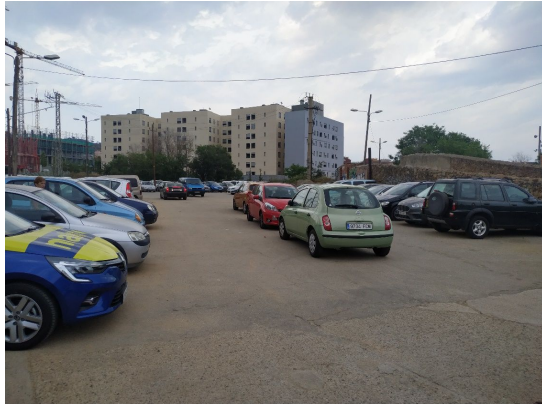
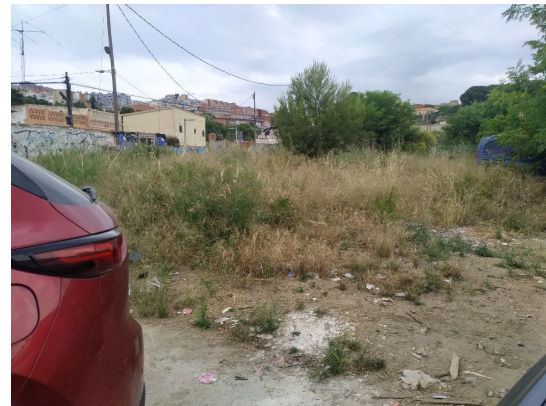
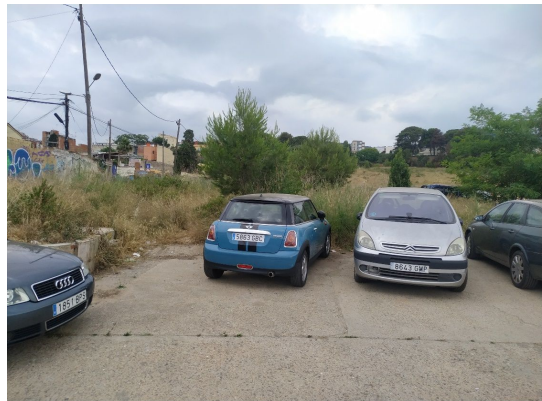
Pàrquing de la Clota (Fotos 24, 25 i 26)

ZONA:	COMENTARIS:
Pàrquing de la Clota	Zona de solar amb proliferació de rates, pugem fins al segon pis dels habitatges Zona d'acumulació de llaunes i de brutícia Manca desbrossament i neteja F.25 Zona on es produeixen robatoris i delinqüència F.24 i 26
Carrer Juan de Ávila, 10	Base dels murs amb creixement vegetal Via sense vorera F.27
Carrer de Lisboa, 37	Parterre de grava sense manteniment, es demana urbanitzar amb vegetació F.28
