**AIXECAMENT DE PLÀNOLS AMB SISTEMA BIM, ESTUDI  
DE L'ESTAT ESTRUCTURAL I DE PATOLOGIES DE LA  
'CASA DE LA PREMSA' SITUADA A L'AVINGUDA RIUS I  
TAULET 5, AL DISTRICTE DE SANTS-MONTJUÏC**

**DESEMBRE 2015**

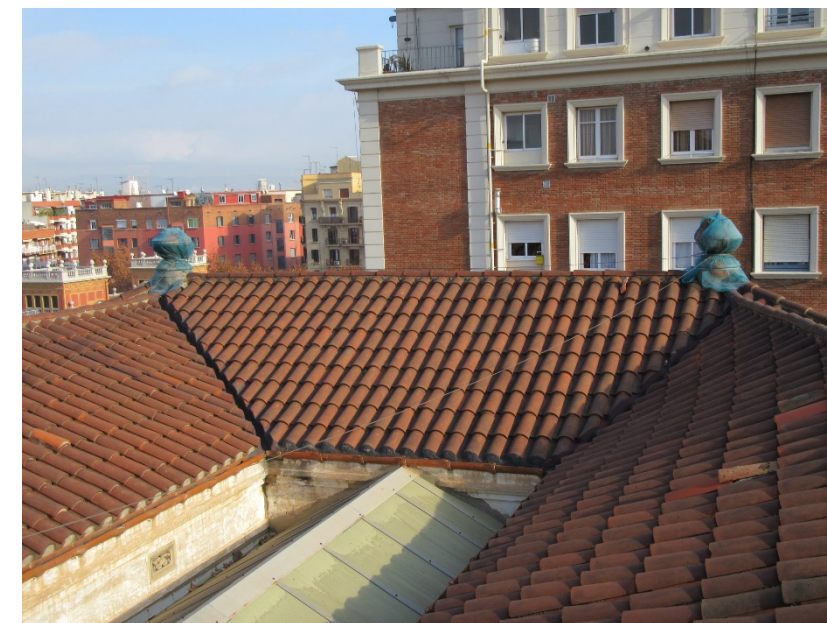
la que hi ha sobre l'espai central. Aquesta coberta es va reconstruir amb el projecte de l'any 86. L'estat d'aquesta coberta és bo tot i que en les juntes de la rajola ceràmica s'hi ha fet verdet que caldria eliminar. En aquest espai central hi trobem també una lluerneta de policarbonat que dona llum natural a aquest espai. El policarbonat està molt degradat per l'acció dels raigs UV i la perfil·leria de suport presenta corrosió en els extrems. En la intervenció que es fa l'any 86 també es construeix una lluerneta de policarbonat a dues aigües cobrint la galeria interior. Aquesta lluerneta, a l'igual que l'anterior, està força degradada pels raigs UV.

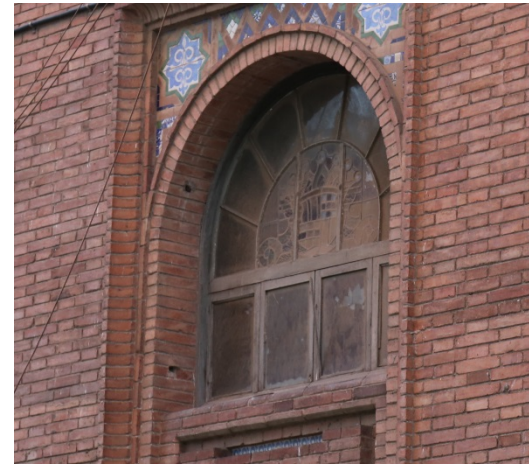
Les fusteries exteriors són, com no podria ser de cap altra manera per l'època, de fusta. Les fusteries són les originals i, per tant, necessiten d'una restauració important per tornar a fer la seva funció amb garantia. Els vidres són transparents senzills en la majoria de fusteries excepte en les que trobem en el tambor de la cúpula, en la sala sota la cúpula, i en general a la part alta de les finestres de planta baixa. En aquestes fusteries els vidres són de colors.

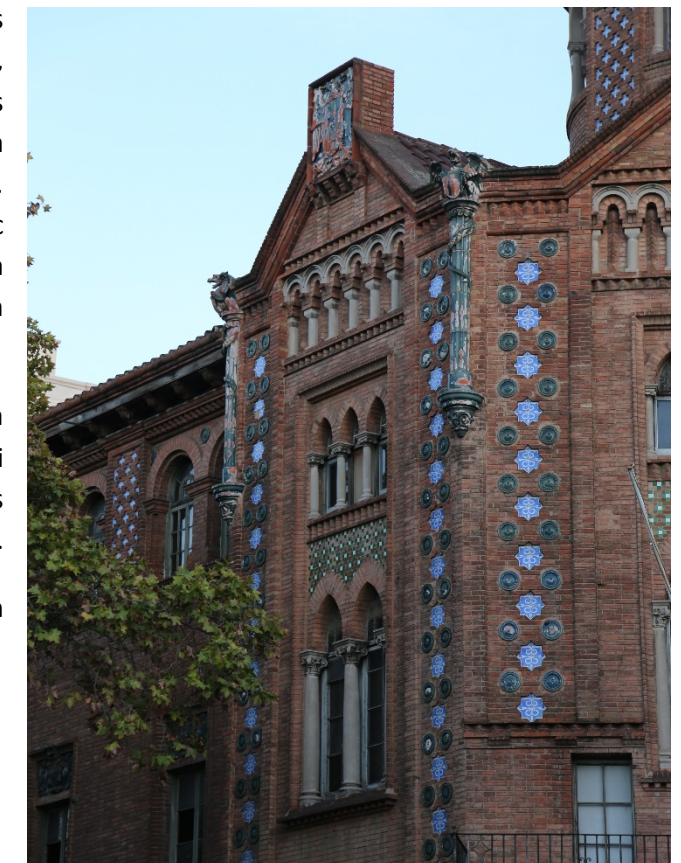
Els elements ornamentals són de ceràmica esmaltada i en la majoria d'ells l'esmalt està desapareixent

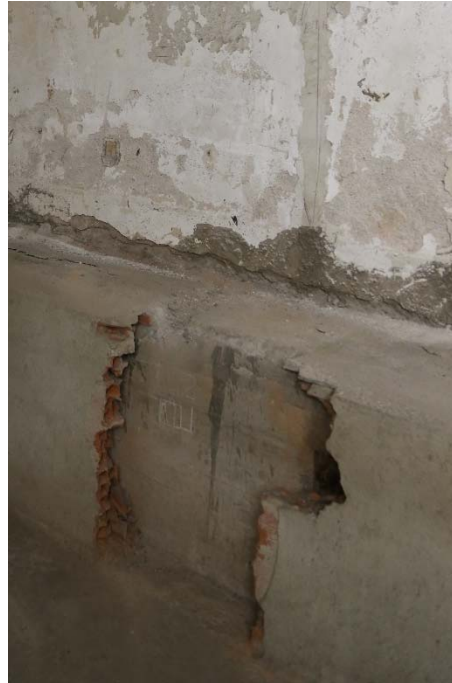
L'estructura de l'edifici està formada per parets i pilars ceràmics de càrrega, d'entre 15 i 30 cm de gruix, de maó massís. Aquestes parets, en la galeria coberta, continuen cap als pilars mitjançant arcs ceràmics de mig punt. En les parets hi ha nombroses esquerdes i fissures que s'originen arran de l'assentament que provoca el trencament d'una tuberia cap a l'any 1984. La gran majoria d'aquestes esquerdes van quedar aturades amb el micropilotatge de la fonamentació –hi ha molts testimonis de guix que així ho confirmen-. Aquelles fissures que no estan monitoritzades no sembla que estiguin en moviment doncs amb una inspecció visual no s'aprecia que siguin noves o que hagin aparegut recentment.

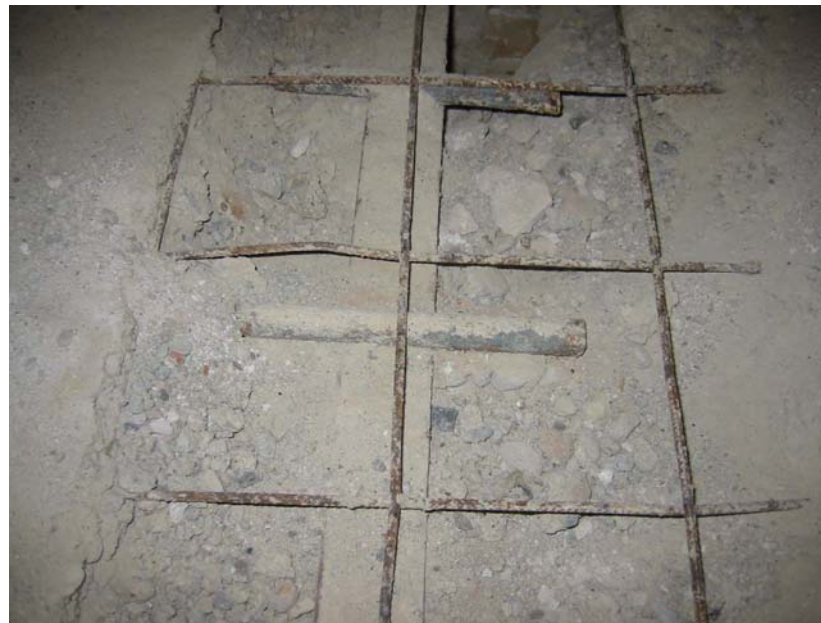
En general la construcció d'aquesta capa de compressió ha funcionat correctament, però en els forjats de fusta el cimbreig d'aquests, tot i la capa de compressió, és important (fitxa 27). Hi ha alguna zona de biguetes metàl·liques, on la llum és important, que també cimbreja però de manera menys important.

Hi ha zones on la capa de compressió està estranyament deteriorada (fitxa 23) tenint en compte que des de l'any 1986, quan s'executen les obres de reforç, fins a dia d'avui l'edifici, aparentment, no ha patit cap procés degeneratiu que hagi pogut provocar aquests desperfectes. Tampoc ha estat utilitzat des de llavors per la qual cosa es fa difícil esbrinar el motiu de tal deteriorament.

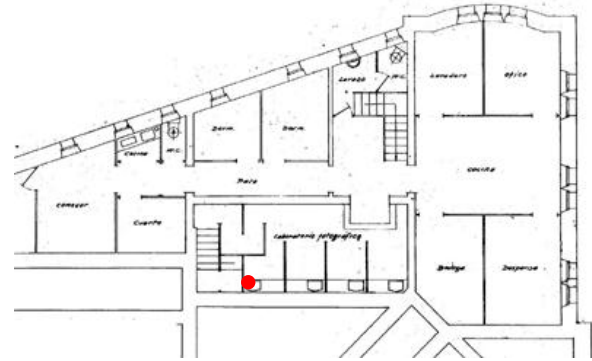
**PATOLOGIA:** Fissura vertical en mur

**DESCRIPCIÓ:** Esquerda vertical en paret produïda per un augment de la secció de la biga degut al seu avançat estat d'oxidació. L'esquerda neix al cap de la biga i va baixant per la paret fins a morir al paviment.

**SOLUCIÓ:** Cal descobrir la biga, repicar-ne el material exfoliat i comprovar-ne la secció per decidir si es suficient amb sanejar-la o s'ha de reforçar o substituir. La fissura s'ha de netejar i reomplir amb morter lleugerament expansiu.

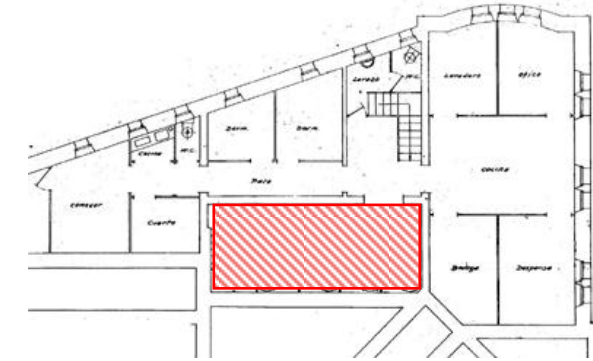
**DESCRIPCIÓ:** Les bigues metàl·liques del sostre mostren signes d'inici d'oxidació. Cal protegir-les per tal d'evitar que se'n vegin afectades les seves característiques mecàniques.

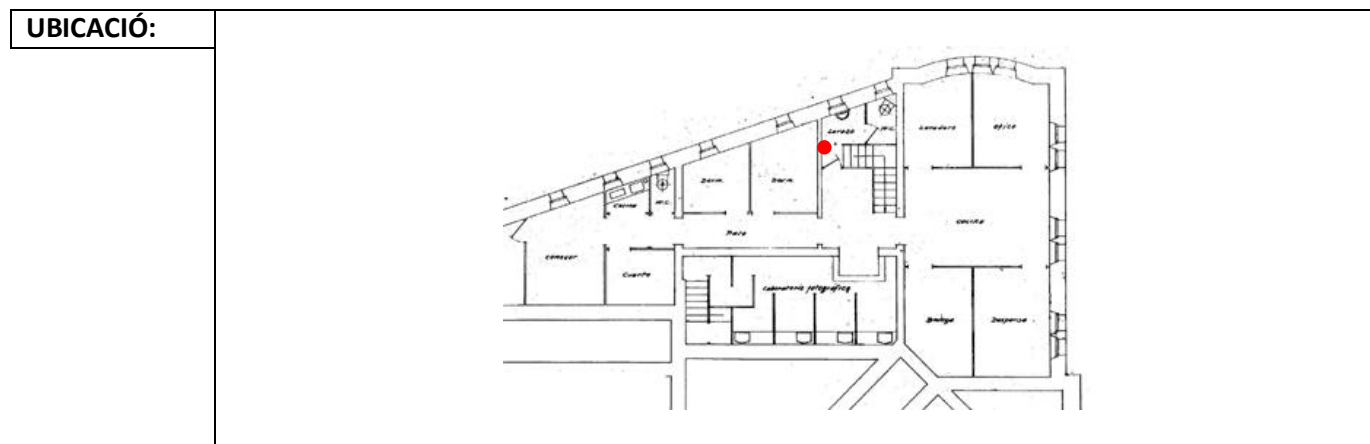
<b>PATOLOGIA:</b>	Esquerda vertical en paret	Fitxa núm:	03
		Zona:	Paret

**DESCRIPCIÓ:** Esquerda vertical situada en la trobada entre dos murs. L'esquerda va des del replà de l'escala de fomis fins al paviment de la planta inferior.

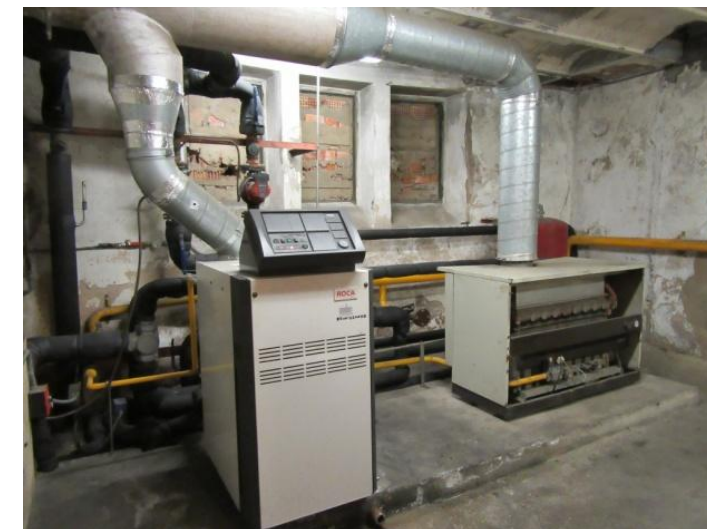
<b>PATOLOGIA:</b>	Caldera amb possible presència de calorifugats que contenen amiant.	Fitxa núm:	04
		Zona:	Altres

**DESCRIPCIÓ:** Segons l'informe emès pel Sr. Lluís Mallart hi ha la possibilitat de que alguns elements de l'interior de les calderes, el circuit (juntres) i els aïllaments projectats, continguin amiant. S'adjunta l'informe en l'annex nº2.

**SOLUCIÓ:** Retirar els productes que continguin amiant seguint les indicacions del R.D. 396/2006 pel que s'estableixen les disposicions mínimes de seguretat i salut aplicables en els treballs en risc d'exposició a l'amiant.

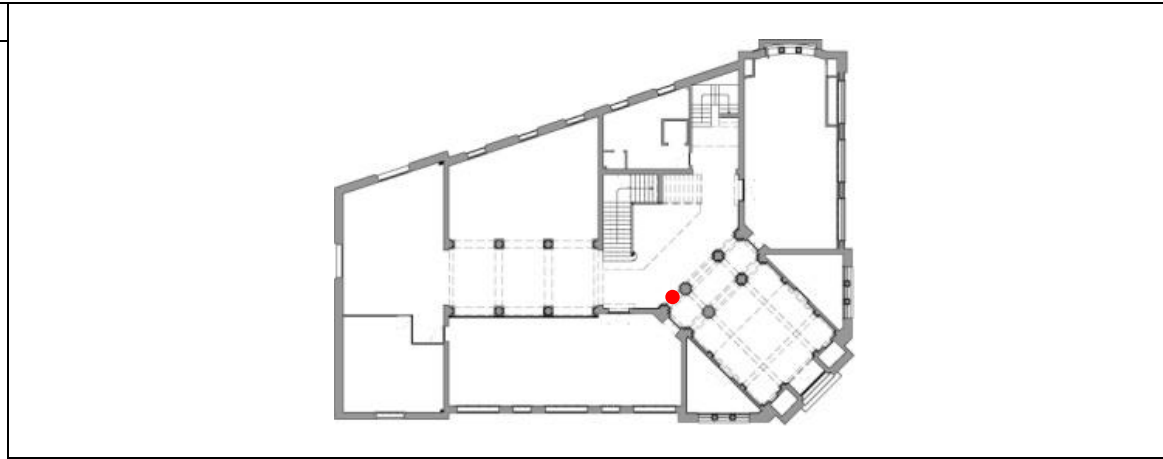
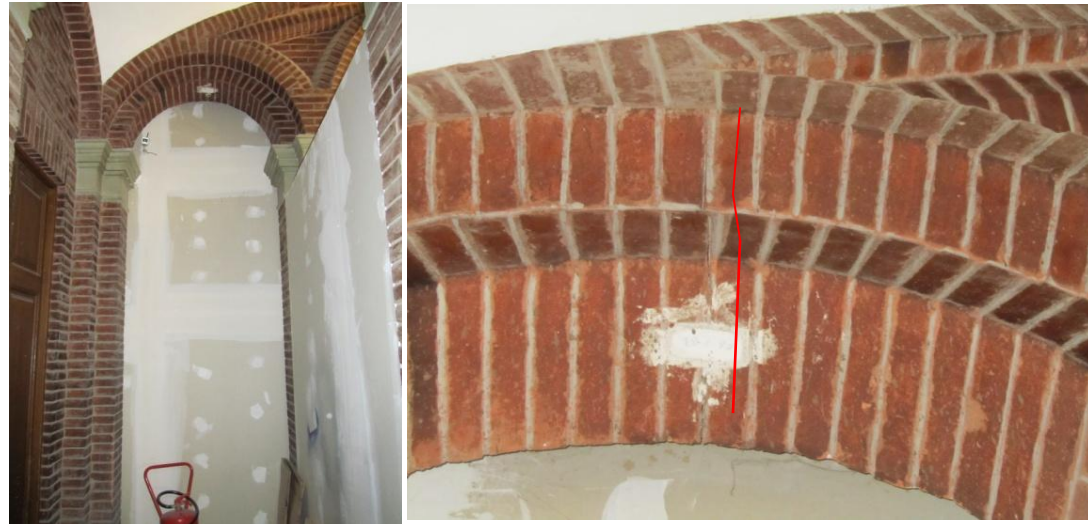
Fitxa núm: 05  
Zona: Forjat

**DESCRIPCIÓ:** L'arc frontal esquerre del vestíbul presenta una esquerda en el punt mig que va ser tapada amb un testimoni de guix amb data de 18-1-1983 la qual es troba en perfecte estat. Per tant podríem considerar que l'esquerda està morta.

**SOLUCIÓ:** Sanejar l'esquerda i omplir-la amb morter lleugerament expansiu.

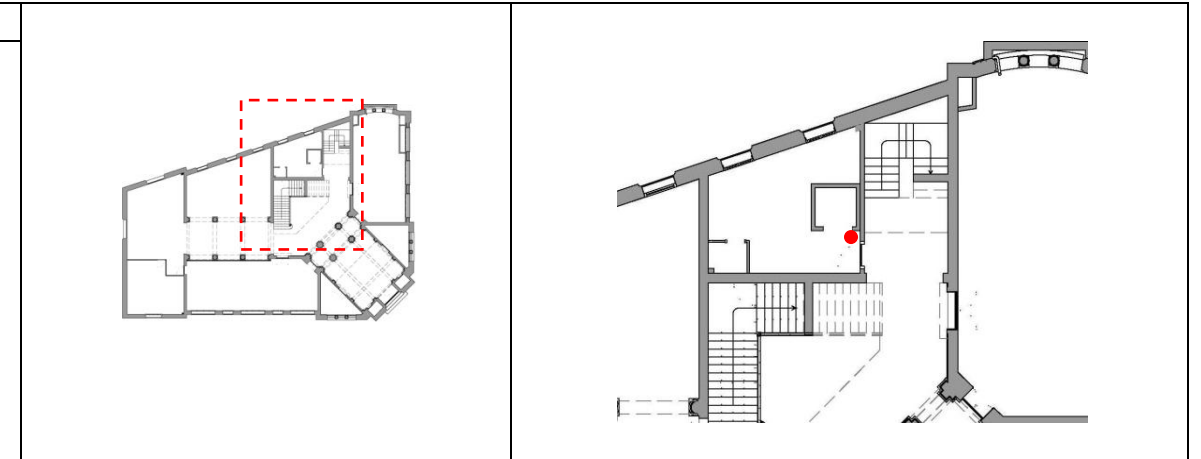
Fitxa núm: 06  
Zona: Paret

**PATOLOGIA:** Esquerda vertical en trobada entre dos murs

**DESCRIPCIÓ:** Esquerda en paret original que neix a sobre del perfil de reforç en la part de maó vist i va pujant fins a la part enguixada al mateix temps que es va acostant a la intersecció dels dos murs fins que aquesta desapareix.

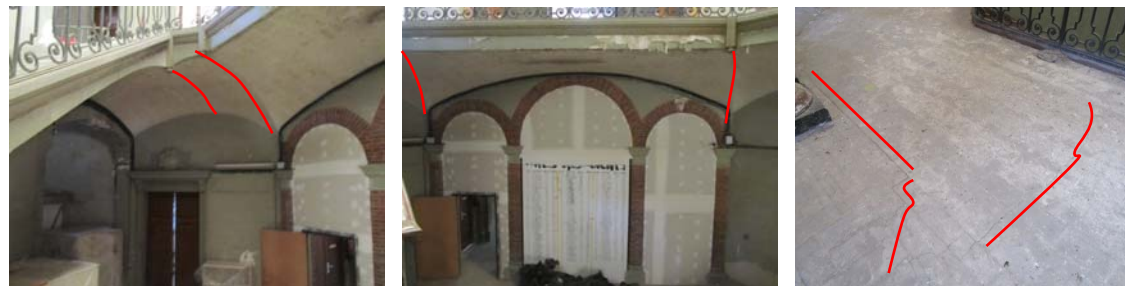
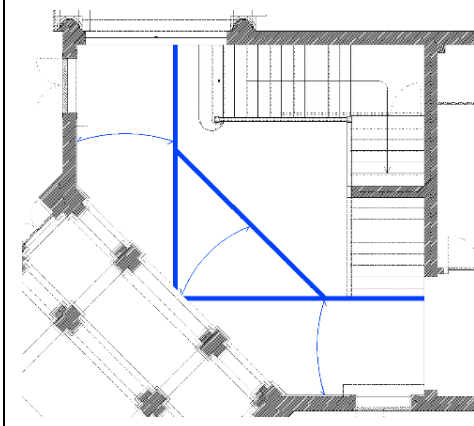
<b>PATOLOGIA:</b>	Fissures en volta d'escala i sota balcó interior.	Fitxa núm:	07
		Zona:	Forjat

**DESCRIPCIÓ:** El sostre de la volta d'escala i el balcó central presenten esquerdes importants que es marquen clarament en el paviment de la planta superior.

**SOLUCIÓ:** La volta té, en tot el seu perímetre lliure, un perfil metàl·lic, tipus IPN, que ens fa pensar en la possibilitat d'una volta decorativa que penjaria d'un forjat amb estructura metàl·lica. L'esquema estructural que creiem possible seria el següent:

De ser aquest l'esquema caldria estudiar quins perfils hi ha embeguts en el gruix de forjat i avaluar-ne la resistència. El possible reforç passaria per incrementar la inèrcia d'aquests perfils si fos necessari. Com que arribats a aquest punt no s'han pogut fer cales per comprovar la composició exacta del forjat, creiem oportú mantenir les precaucions establertes en el dictamen del Sr. Moya.

**Mentre no conegui la composició del forjat es recomana restringir l'accés a la zona.**

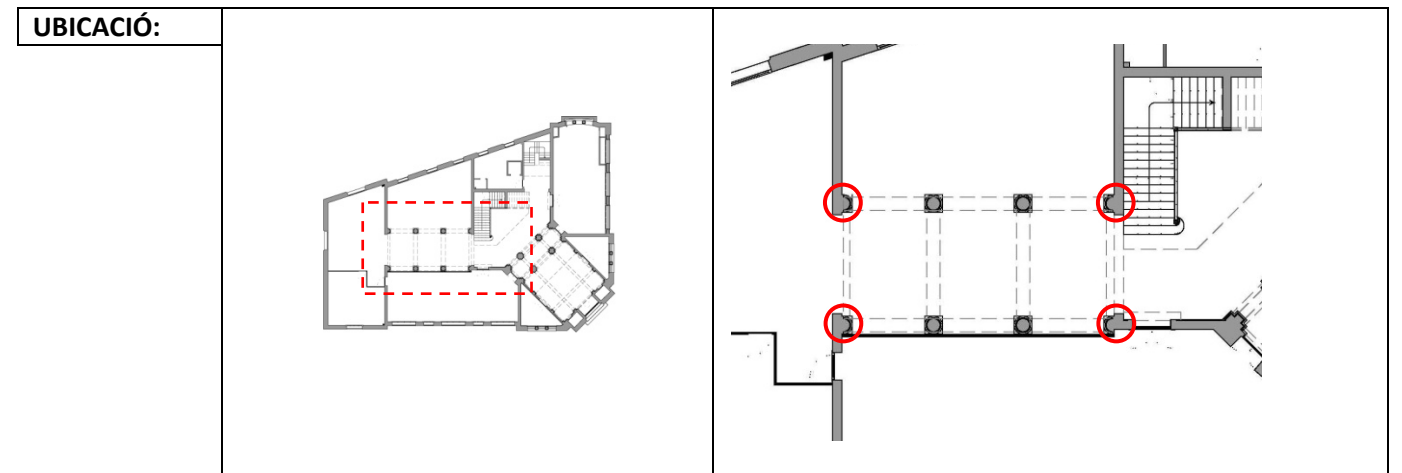
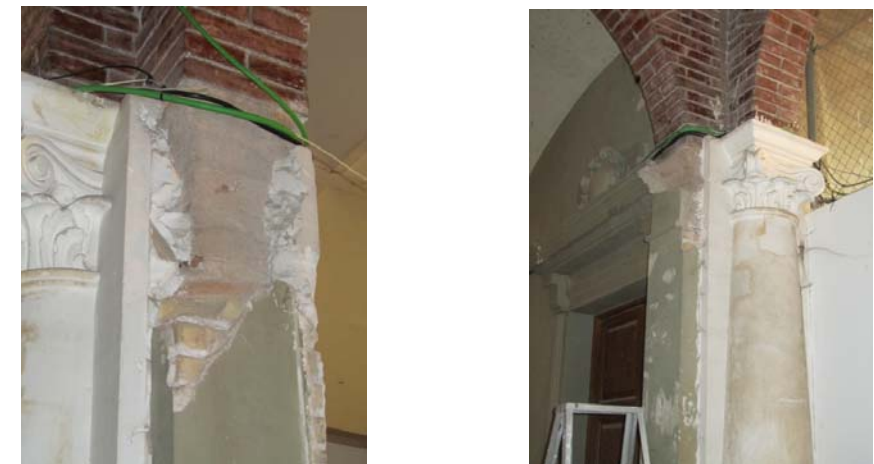
<b>PATOLOGIA:</b>	Pèrdues de secció en arrencades de mur.	Fitxa núm:	08
		Zona:	Paret

**DESCRIPCIÓ:** Les arrencades dels quatre arcs assenyalats en el plànol han perdut part de la seva secció.

**SOLUCIÓ:** Reposició del volum original.

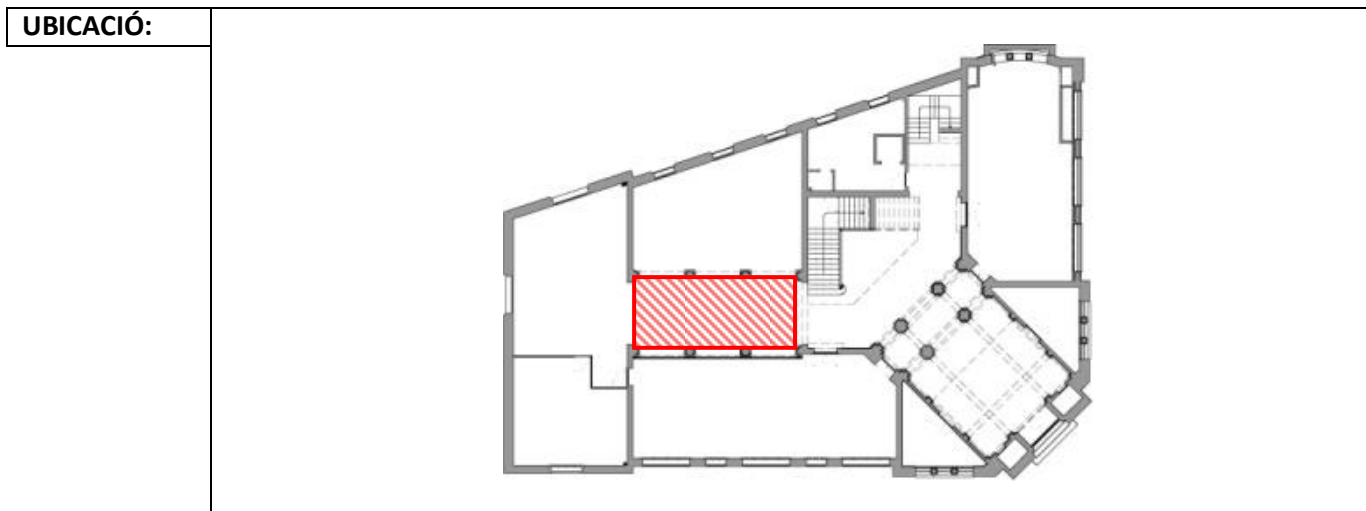
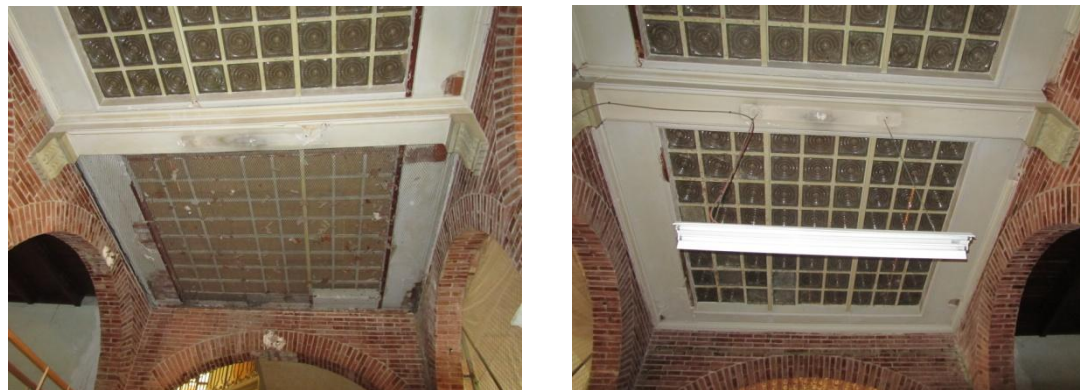
<b>PATOLOGIA:</b>	Despreniment del fals sostre	Fitxa núm:	11
		Zona:	Forjat

**DESCRIPCIÓ:** El sostre del passadís central està format per un forjat translúcid de pavés. Aquests pavés es sustenten en unes bigues tipus IPN-100 que recolzen sobre perfil d'ala estreta 220x70. No s'ha pogut comprovar el cimbreig de forjat però si s'observen despreniments en les juntes entre pavés i possiblement a una deformació excessiva del forjat. La part de que es troba en pitjor estat està protegida mitjançant una reixa per protegir les possibles caigudes de peces rompudes sobre persones. A més a més, en un dels trams falta el perfil IPN 100 amb el risc evident de col·lapse.

**SOLUCIÓ:** Amb les característiques mecàniques d'aquest forjat sembla complicat poder-lo mantenir en ús. **Actualment l'accés al forjat està barrat i així ha de continuar sent per evitar l'ensorrament del forjat.**

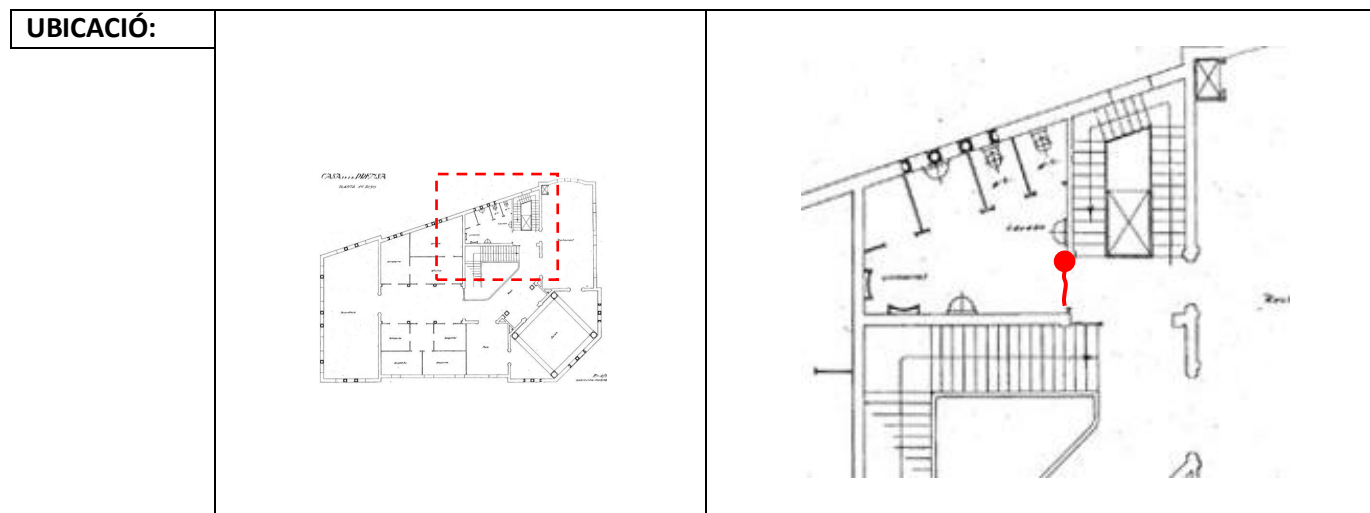
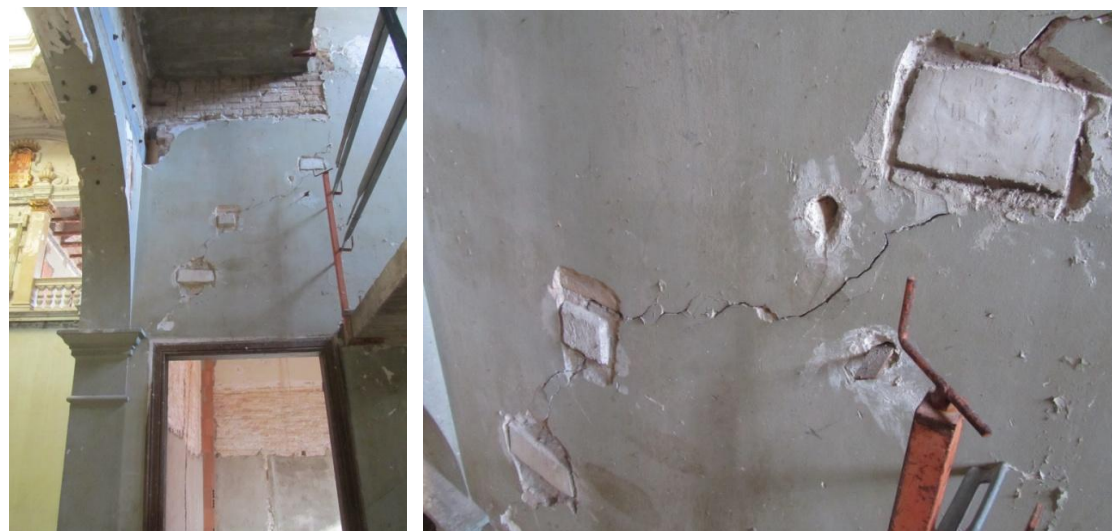
<b>PATOLOGIA:</b>	Esquerda mur vertical.	Fitxa núm:	12
		Zona:	Paret

**DESCRIPCIÓ:** Esquerda vertical que afecta a tot el gruix del mur i que va des de la fusteria de la part superior de la porta fins al forjat de la planta segona. Hi ha 3 testimonis de guix dels que no sabem la seva data de col·locació però que no s'han trencat.

**SOLUCIÓ:** Sanejar l'esquerda i consolidar la unió entre les dues parets amb grapes d'acer i connectors.

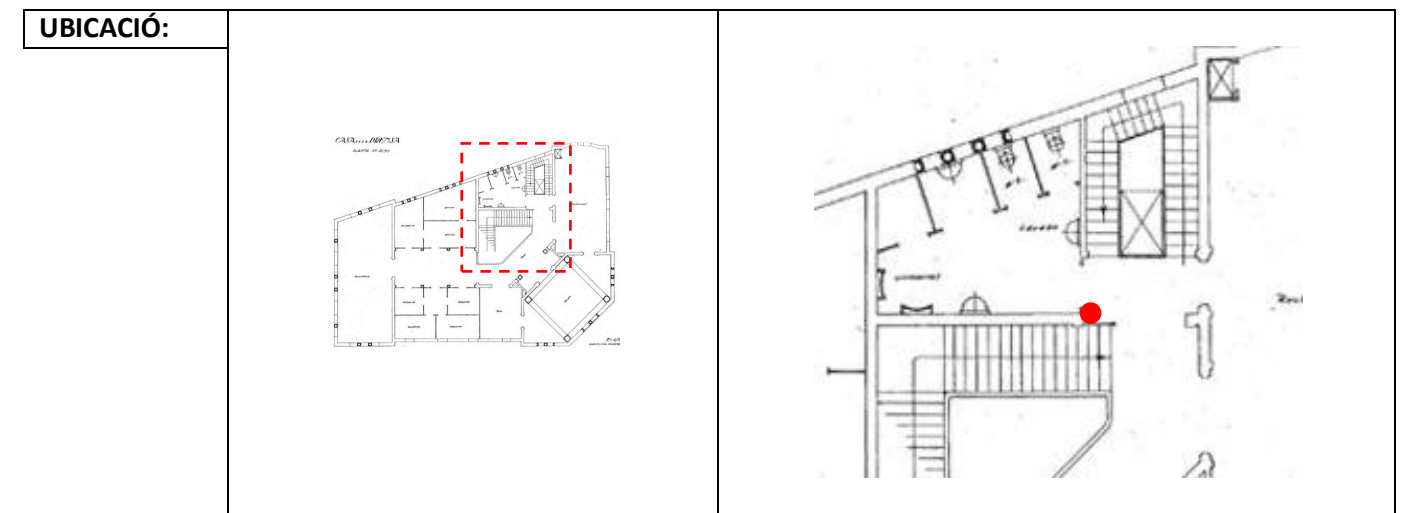
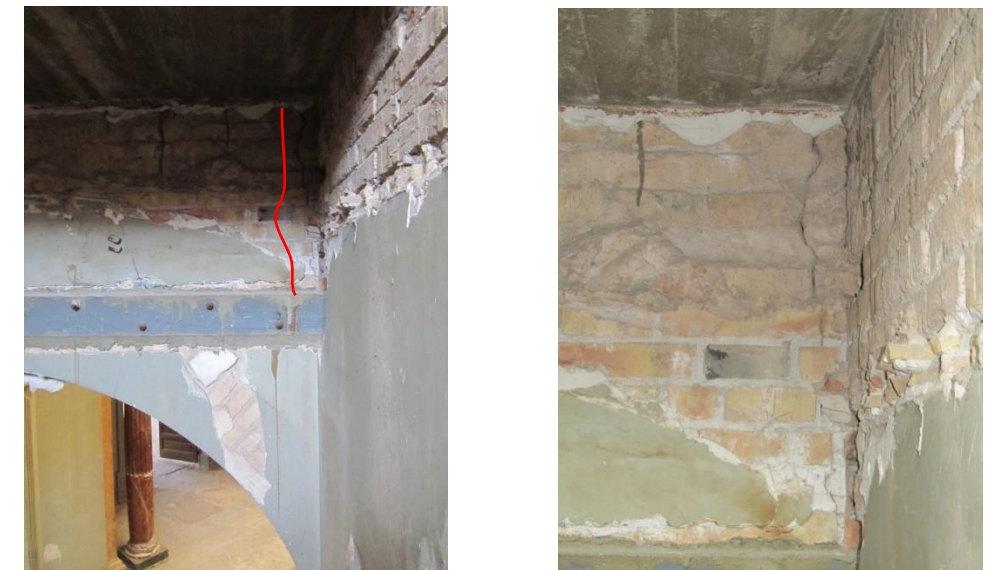
<b>PATOLOGIA:</b>	Esquerda en trobada entre dos murs.	Fitxa núm:	13
		Zona:	Paret

**DESCRIPCIÓ:** L'esquerda es troba en la intersecció entre els dos murs. En aquest punt es va col·locar un perfil de reforç a sobre de l'arc. L'esquerda neix en el perfil metàl·lic de reforç existent fins a arribar al forjat de la planta superior. L'esquerda no es traspassa a l'altra cara de la paret la qual cosa sembla que només afecti a la unió entre les dues parets.

**SOLUCIÓ:** Sanejar l'esquerda i consolidar la unió entre les dues parets amb grapes d'acer i connectors.

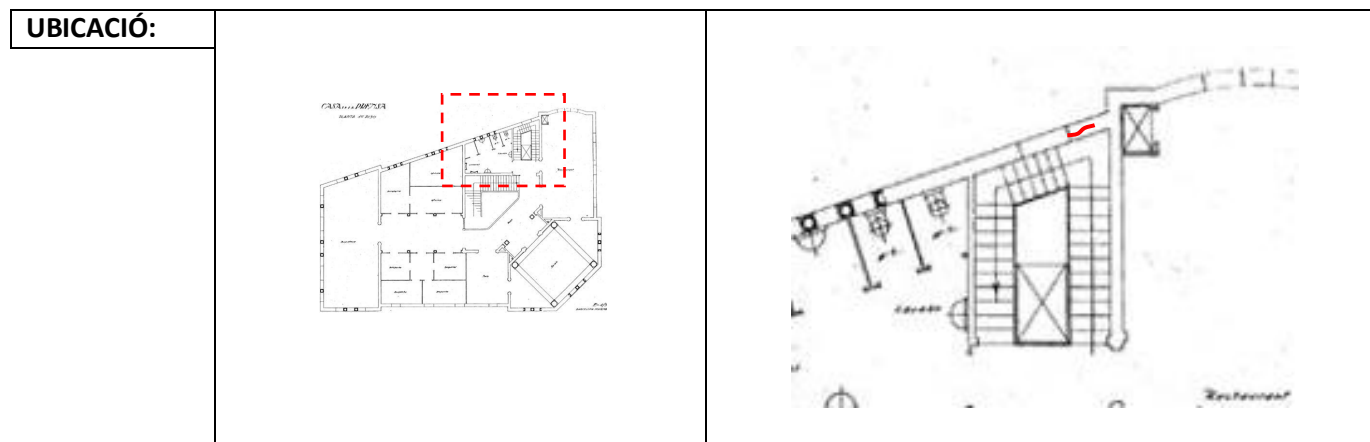
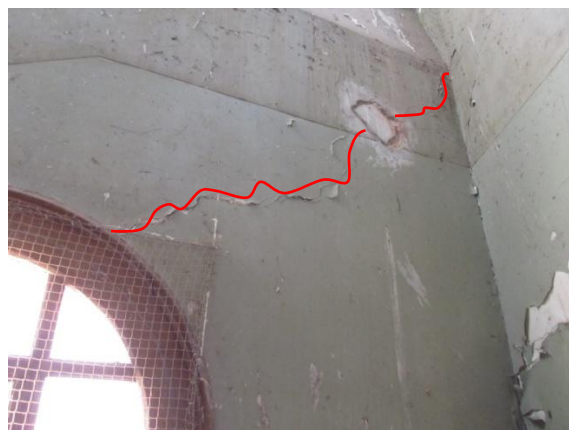
<b>PATOLOGIA:</b>	Esquerda en paret de façana	Fitxa núm:	14
		Zona:	Paret

**DESCRIPCIÓ:** Esquerda vertical que neix al perfil de la fusteria i va pujant la paret fins a desaparèixer. L'esquerda té un testimoni de guix que es troba en bon estat del qual no se'n coneix la data de col·locació. No es pot comprovar si l'esquerda travessa tot el gruix del mur.

**SOLUCIÓ:** Sanejar l'esquerda i consolidar la unió entre les dues parets amb grapes d'acer.

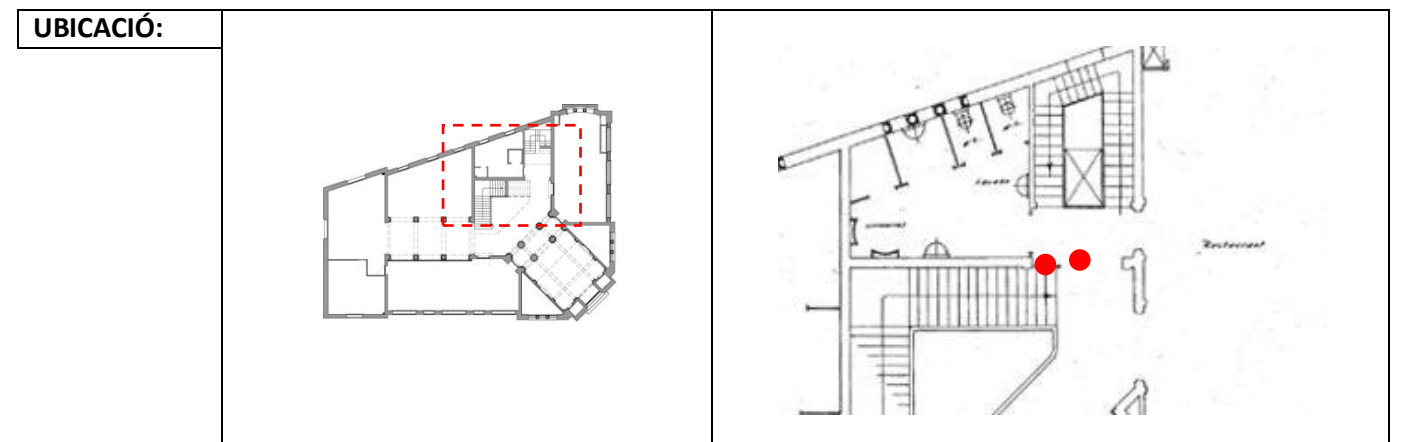
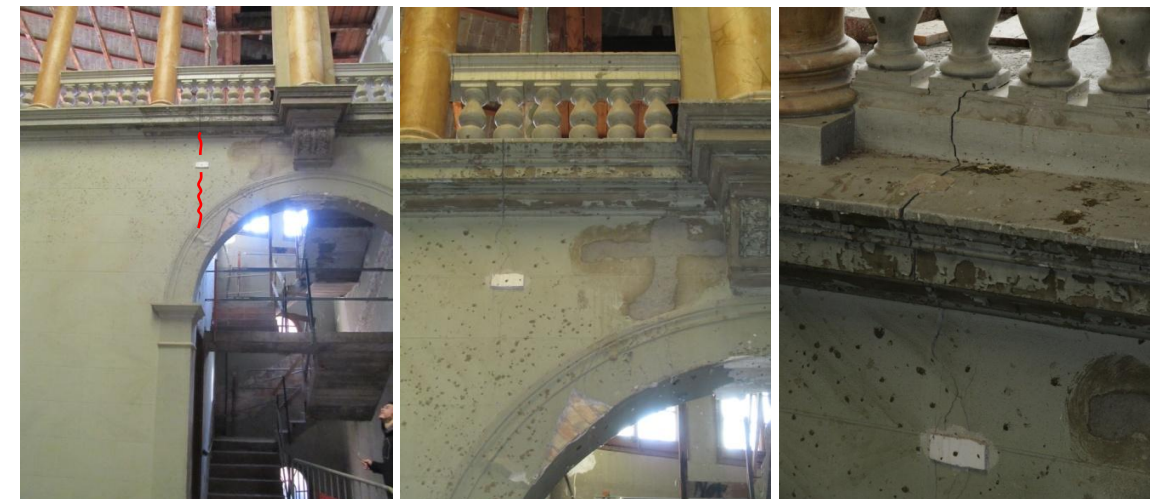
<b>PATOLOGIA:</b>	Esquerda en mur	Fitxa núm:	15
		Zona:	Paret

**DESCRIPCIÓ:** La paret presenta una esquerda significativa que s'inicia en l'arc i va pujant pel mur fins a trencar la balustrada de la planta superior. L'esquerda té un testimoni de guix que es troba en bon estat.

**SOLUCIÓ:** S'ha de netejar, grapar amb perfils d'acer i reomplir amb morter lleugerament expansiu.

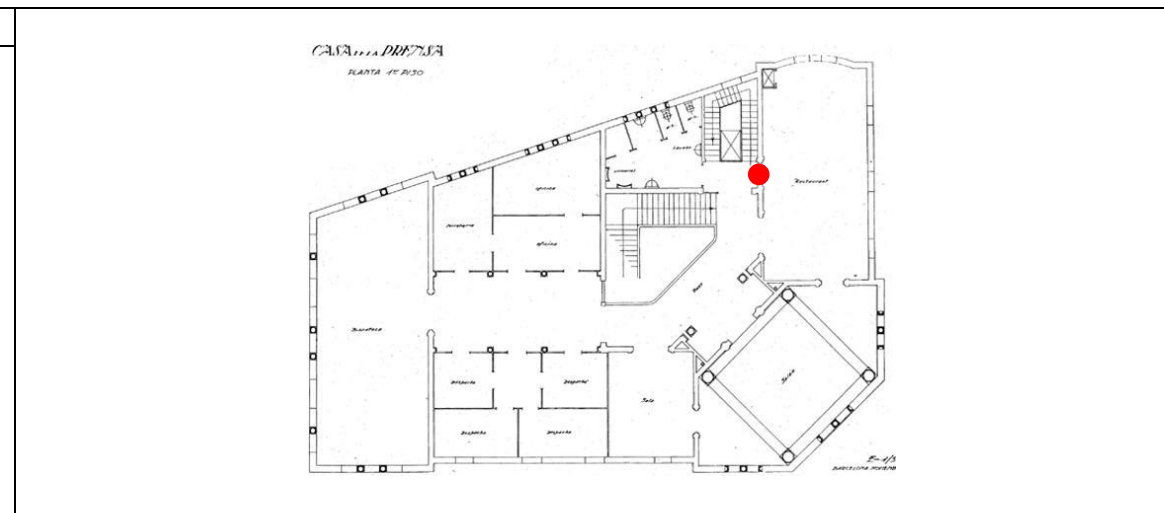
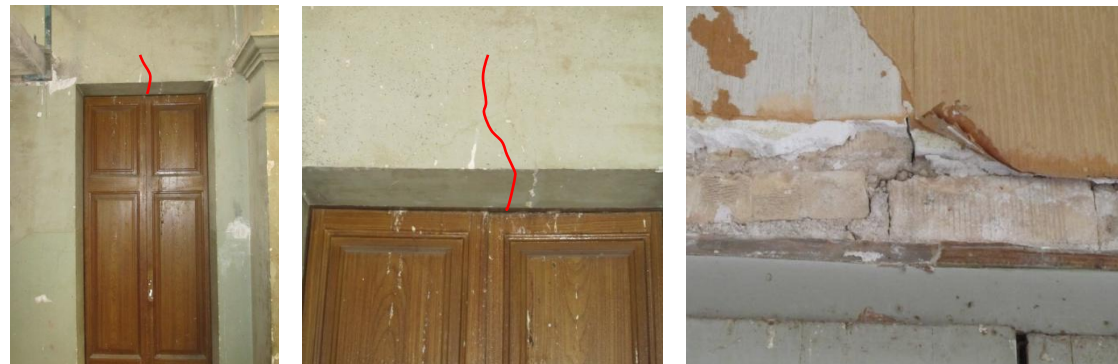
Fitxa núm: 16  
Zona: Altres

**PATOLOGIA:** Esquerda en llinda de porta

**DESCRIPCIÓ:** La llinda de la porta té una esquerda en la part central que puja uns 30-40 cm per la paret. L'esquerda es pot apreciar en ambdós costats de la paret. En la intervenció de 1984 es va construir un nou forjat en la part superior i una escala de formigó en el seu costat que poden haver provocat moviments en el mur.

**SOLUCIÓ:** Sanejar-la, grapar-la amb perfil d'acer i tapar-la amb morter lleugerament expansiu.

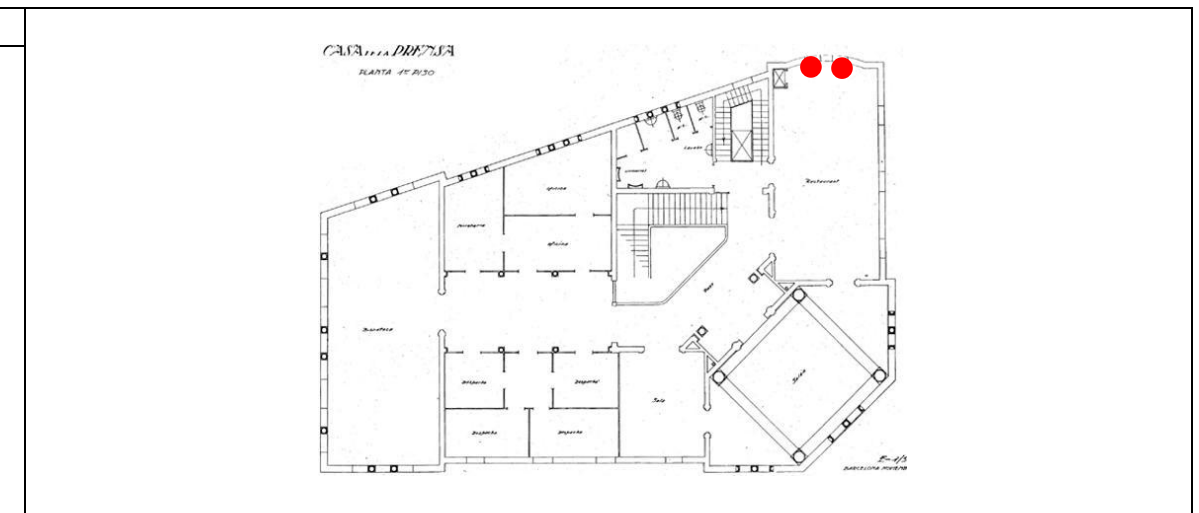
Fitxa núm: 17  
Zona: Paret

**PATOLOGIA:** Esquerda en junta de sostre i paret de façana

**DESCRIPCIÓ:** La paret presenta diferents esquerdes que neixen del sostre i van caient per la paret de façana fins a morir per sobre de les finestres.

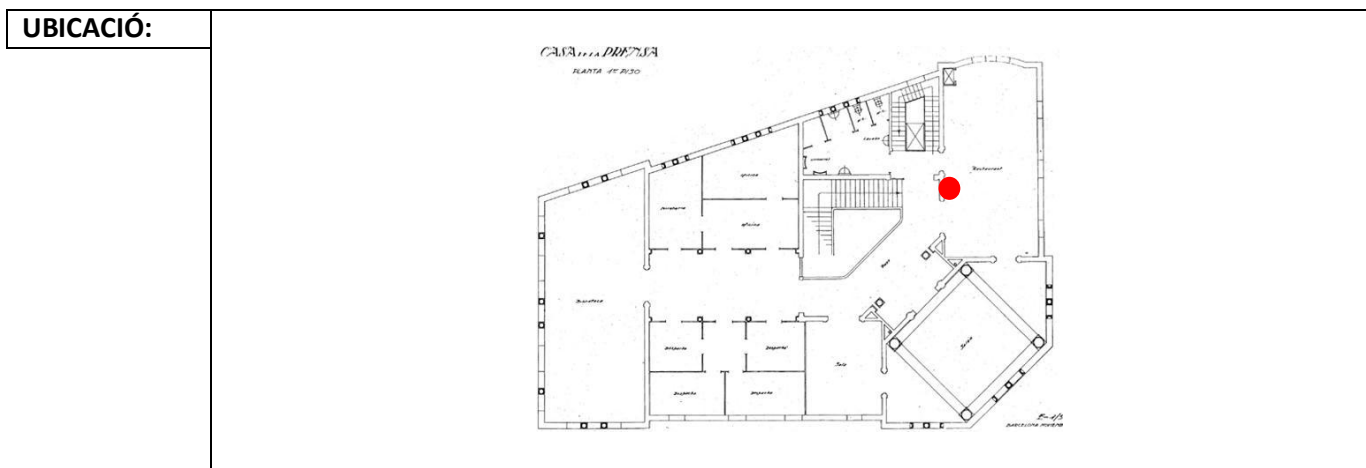
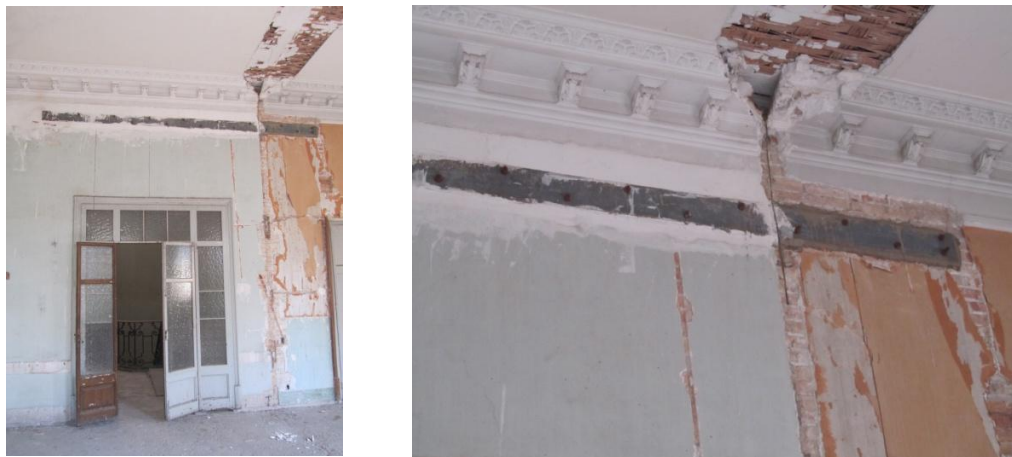
<b>PATOLOGIA:</b>	Esquerda vertical en paret i sostre	Fitxa núm:	20
		Zona:	Paret i sostre

**DESCRIPCIÓ:** Esquerda que neix al perfil dret de la fusteria de la porta i va a parar al forjat de la planta segona. Es pot veure com aquesta paret va ser continguda amb una xapa metàl·lica.

**SOLUCIÓ:** Sanejar-la, grapar-la amb perfils d'acer i tapar-la amb morter.

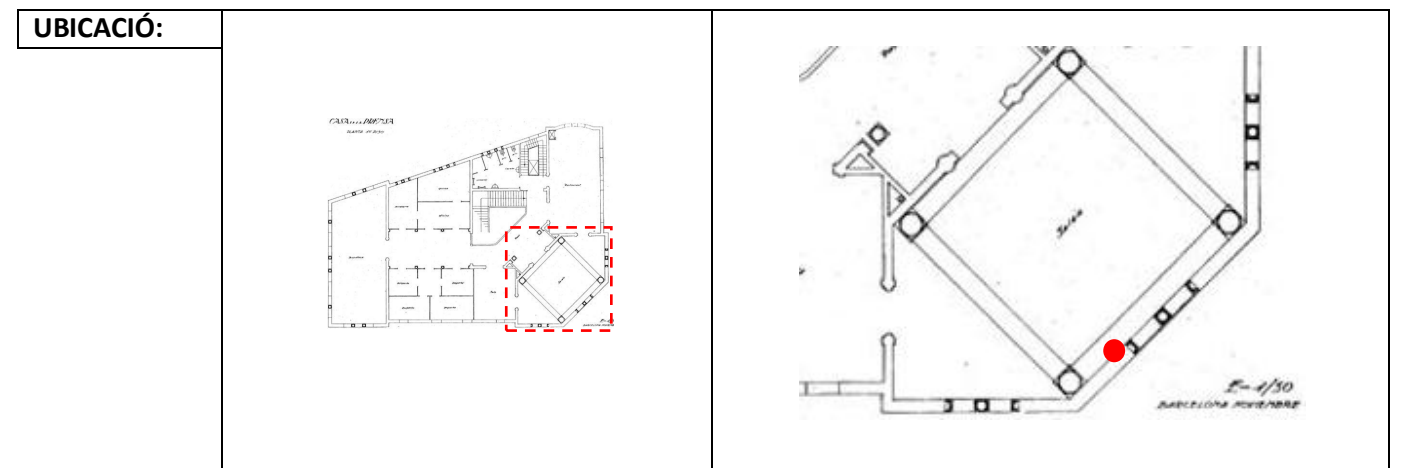
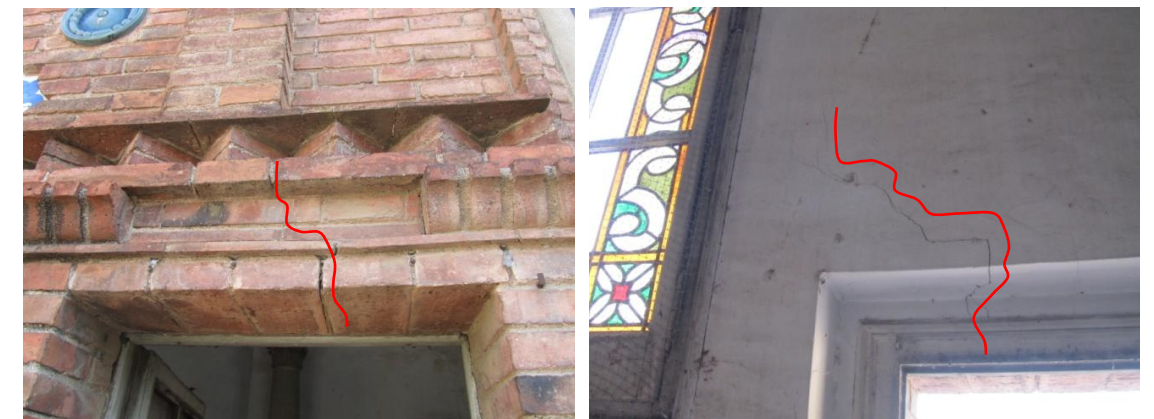
<b>PATOLOGIA:</b>	Esquerda en la llinda de la porta del balcó	Fitxa núm:	21
		Zona:	Paret

**DESCRIPCIÓ:** Esquerda que travessa la paret pels dos costats trencant la llinda de la porta. Tant a l'interior com a l'exterior l'esquerda segueix pujant per la paret aproximadament 60 cm.

**SOLUCIÓ:** S'ha de netejar, grapar i tapar amb morter per la cara interna i reomplir amb morter lleugerament expansiu per la cara externa.

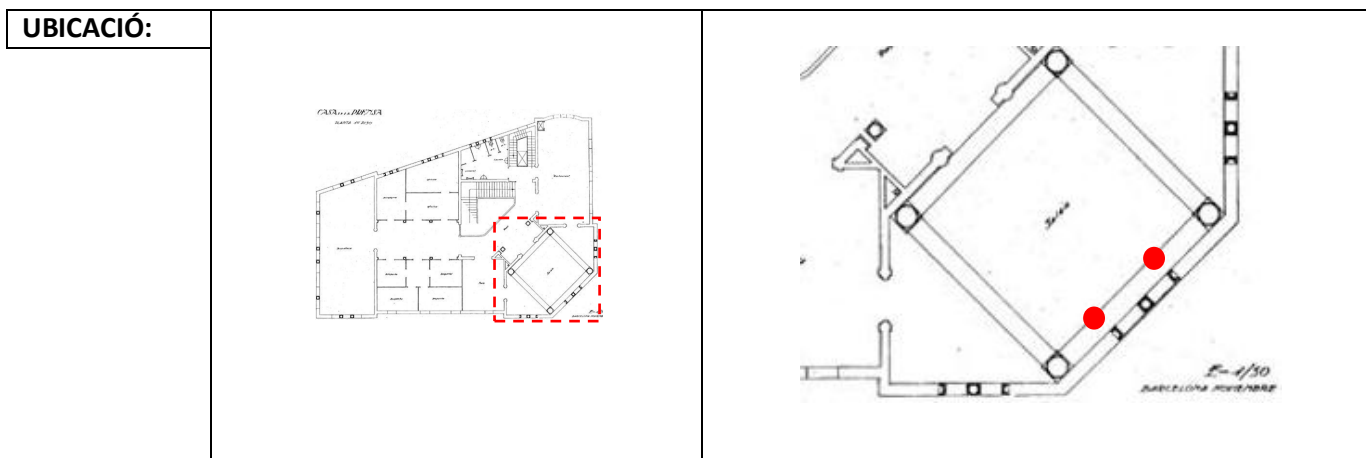
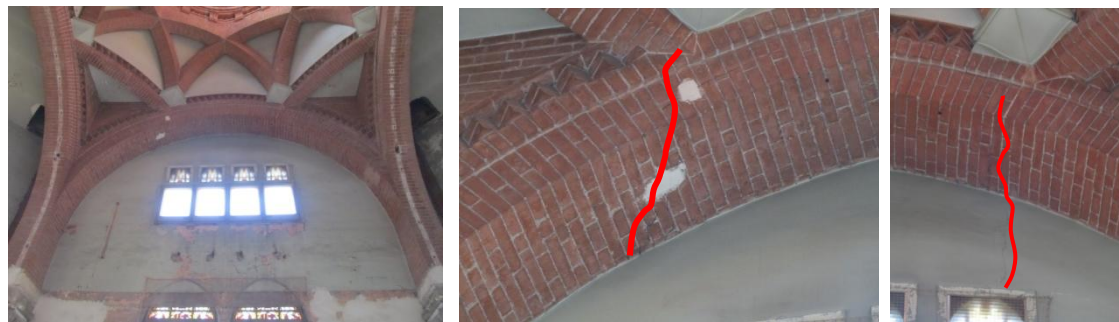
<b>PATOLOGIA:</b>	Esquerdes en arc de maó vist.	Fitxa núm:	22
		Zona:	Altres

**DESCRIPCIÓ:** Esquerdes situades una a cada costa de l'arc de maó. Una d'elles té uns testimonis de guix dels que no disposem de data que es troben amb bon estat. Les esquerdes neixen al costat de la finestra situada sota de l'arc i pugen per la paret fins a arribar a la volta de maó.

**SOLUCIÓ:** Comprovar que la integritat estructural de la volta es troba en bon estat, sanejar les esquerdes i tapar-les amb morter lleugerament expansiu.

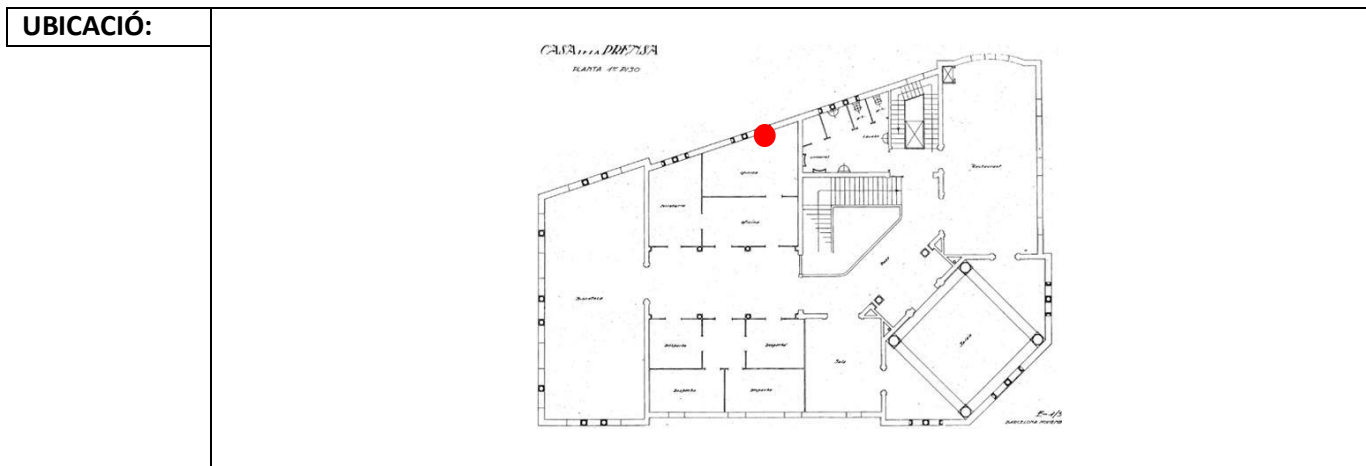
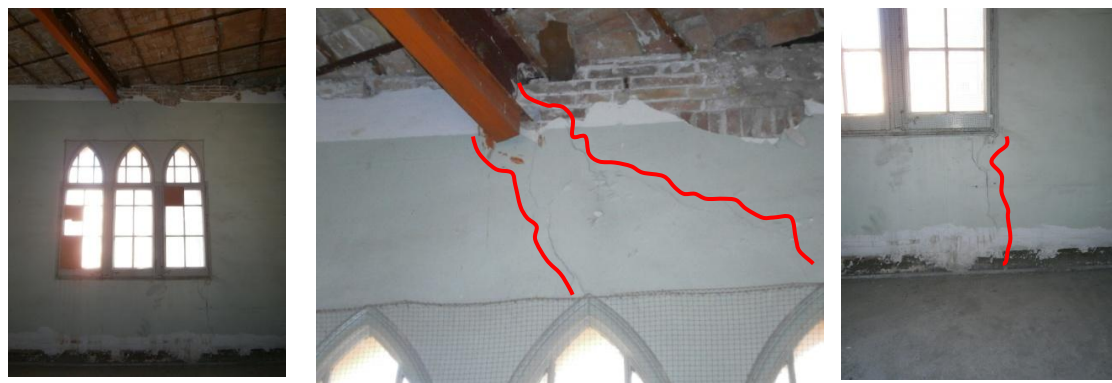
<b>PATOLOGIA:</b>	Esquerdes verticals en paret de façana	Fitxa núm:	26
		Zona:	Paret

**DESCRIPCIÓ:** Aquesta paret presenta varies esquerdes que neixen del vèrtex de la fusteria de la finestra i van a parar tant al forjat de la planta superior com al paviment.

**SOLUCIÓ:** Sanejar l'esquerda, grapar-la i tapar-la amb morter.

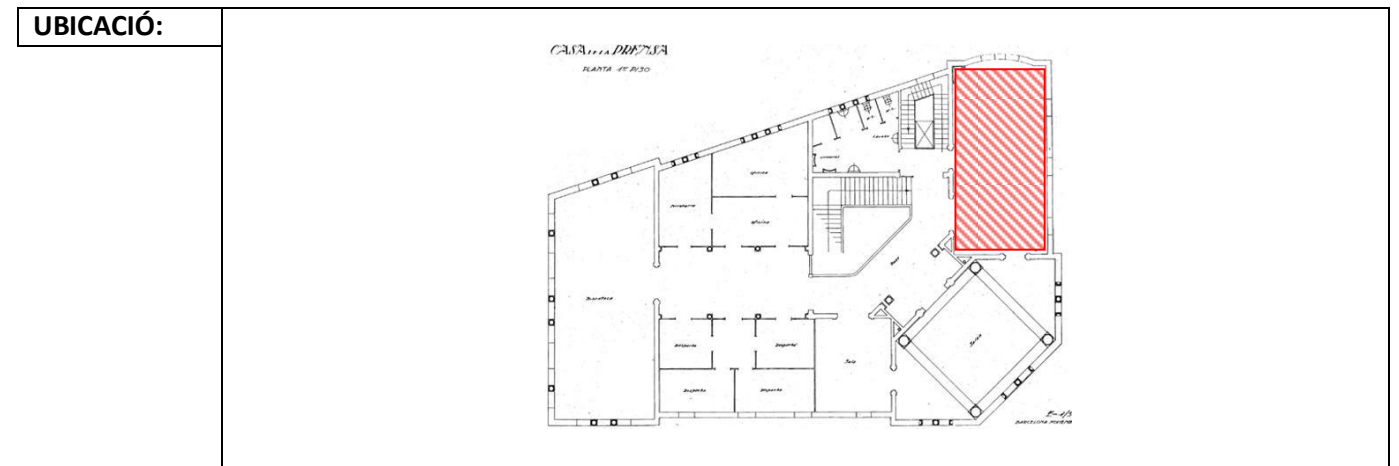
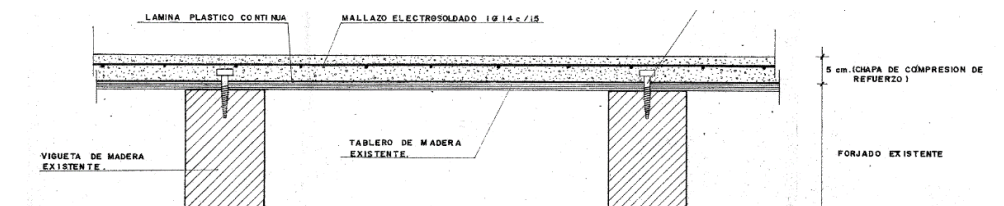
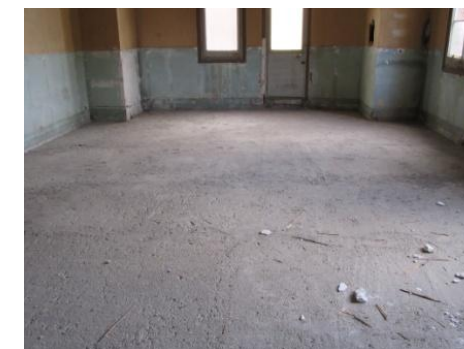
<b>PATOLOGIA:</b>	Cimbreig del forjat de fusta	Fitxa núm:	27
		Zona:	Altres

**DESCRIPCIÓ:** El forjat original estava format únicament per biguetes de fusta i un empostissat també de fusta. Amb la intervenció del '86 s'afegeix una capa de compressió armada de 5cm que no resol els problemes de cimbreig.

**SOLUCIÓ:** Les bigues tenen una llum de 6m per la qual cosa es fa molt difícil solucionar el problema. A més la dimensió de la fusta no aguanta una situació de foc. Per tot això creiem necessària la substitució funcional d'aquestes bigues.
