**AIXECAMENT DE PLÀNOLS AMB SISTEMA BIM, ESTUDI  
DE L'ESTAT ESTRUCTURAL I DE PATOLOGIES DE LA  
'CASA DE LA PREMSA' SITUADA A L'AVINGUDA RIUS I  
TAULET 5, AL DISTRICTE DE SANTS-MONTJUÏC**

**DESEMBRE 2015**

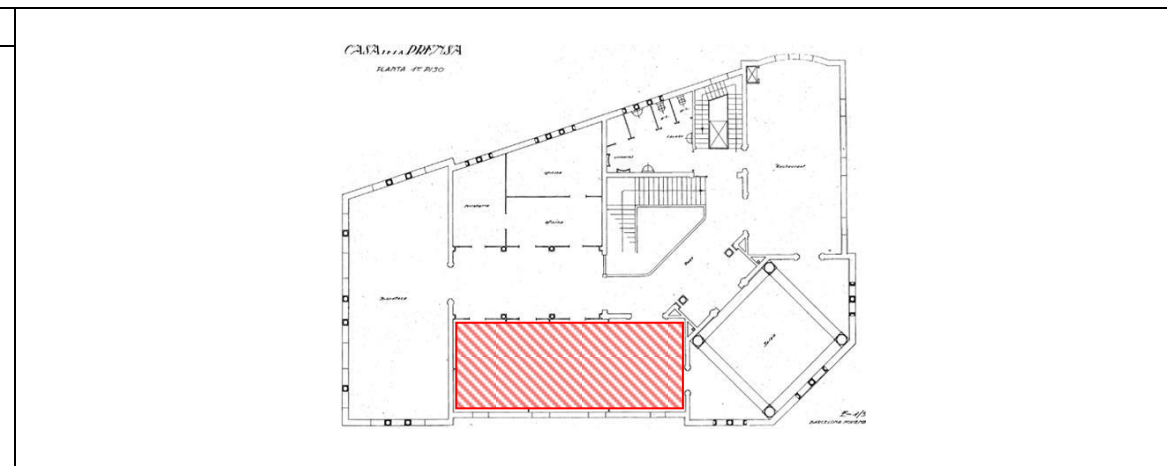
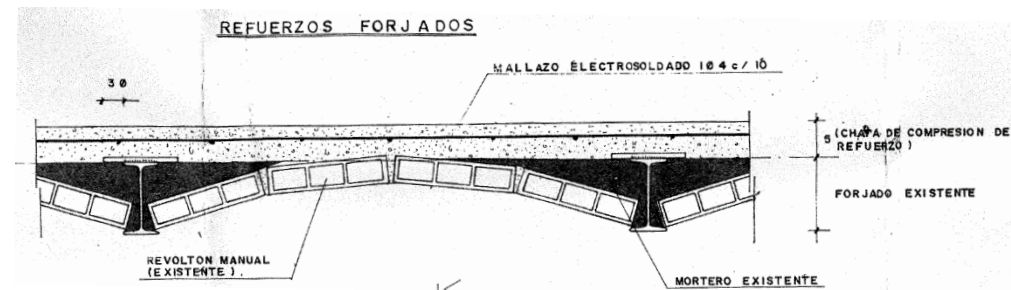
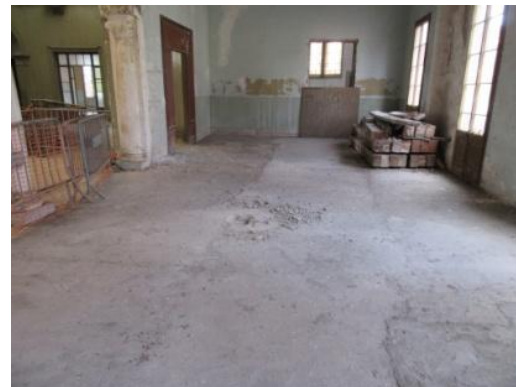
Fitxa núm: 28  
Zona: Altres

**PATOLOGIA:** Cimbreg forjat de biguetes metàl·liques

**DESCRIPCIÓ:** Aquest forjat presenta un cimbreg lleu que en funció de l'ús que se li doni a l'edifici pot ser molest. El forjat està format per bigues metàl·liques de 180x55 de perfil estret de 5,5 m de llum recolzades sobre perfils metàl·lics. La cara inferior del forjat té valor patrimonial.

**SOLUCIÓ:** La solució més senzilla passa per reforçar els perfils metàl·lics per sota.

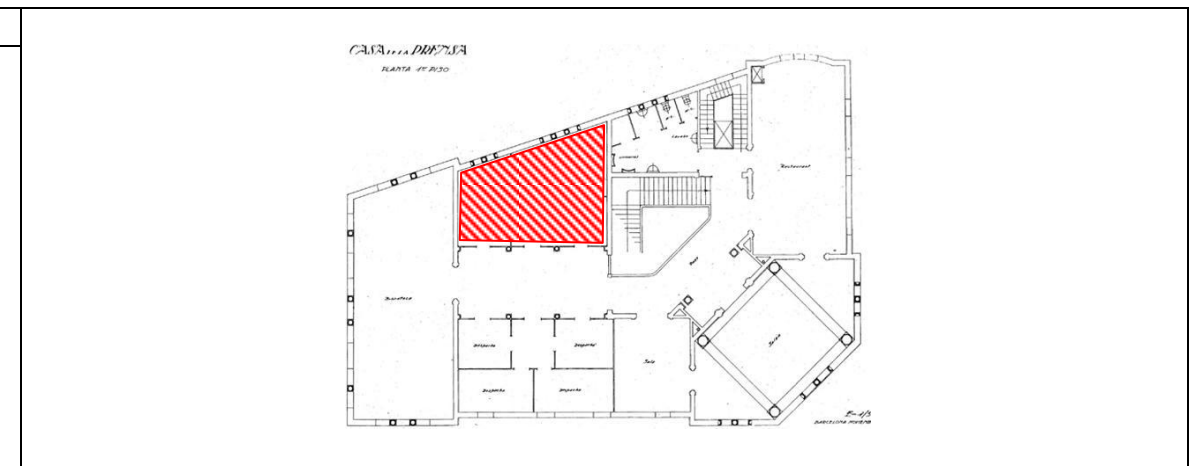
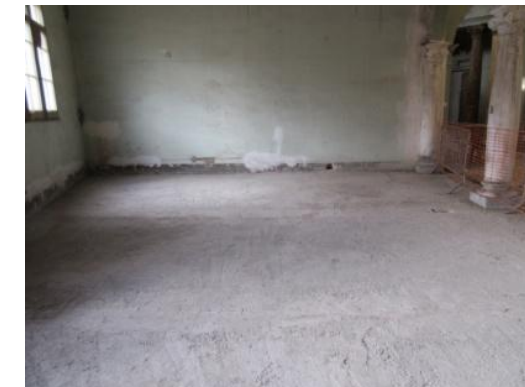
Fitxa núm: 29  
Zona: Altres

**PATOLOGIA:** Cimbreg forjat de fusta

**DESCRIPCIÓ:** Aquest forjat presenta un cimbreg lleu que en funció de l'ús que se li doni a l'edifici pot ser molest. El forjat està format per bigues de fusta de 20x10 de 3 m de llum recolzades sobre perfils metàl·lics. La cara inferior del forjat té valor patrimonial.

**SOLUCIÓ:** Una solució possible passaria per retirar la capa de compressió de formigó i substituir-la per taulers contralaminats armats amb fleixos d'acer.

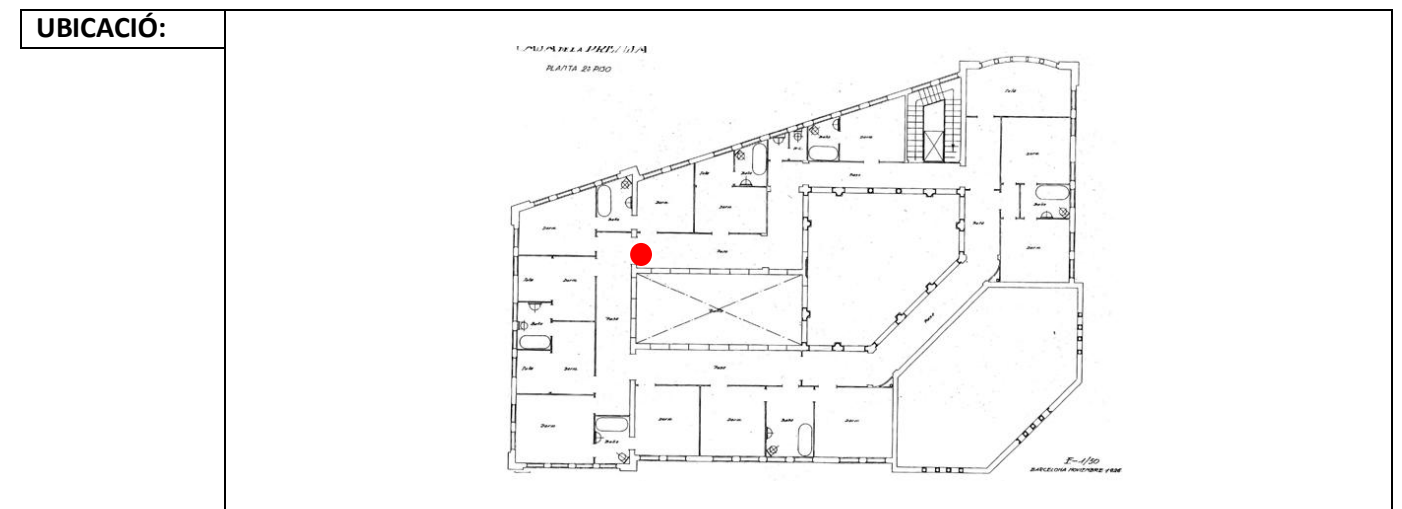
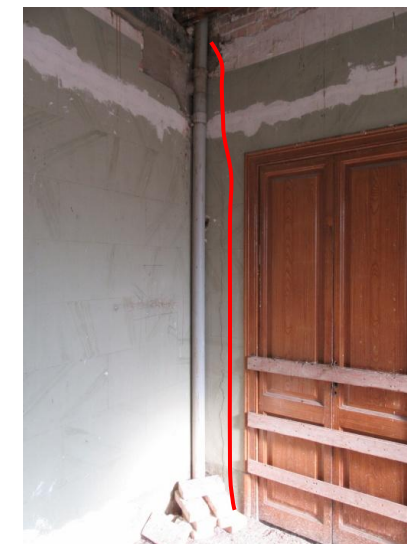
<b>PATOLOGIA:</b>	Esquerda vertical	Fitxa núm:	31
		Zona:	Paret

**DESCRIPCIÓ:** Esquerda vertical que va des del paviment fins a la xapa metàl·lica de reforç. L'esquerda coincideix en la unió entre dos murs.

**SOLUCIÓ:** Sanejar, grapar i omplir amb morter. Assegurar la trava entre murs col·locant ancoratges que connectin ambdues paret.

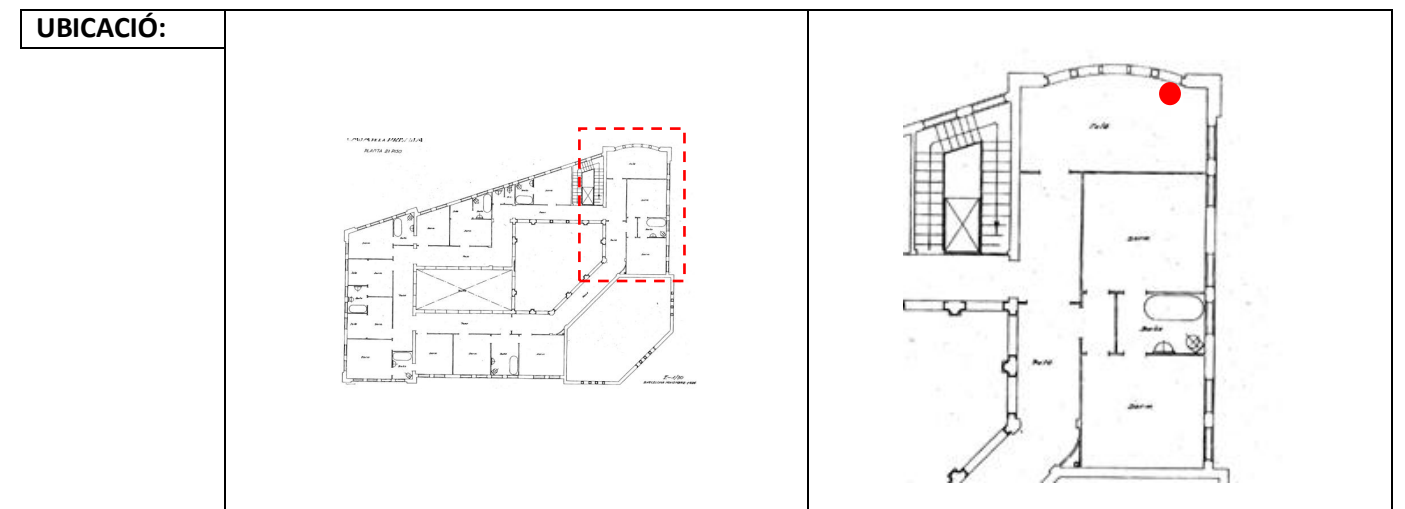
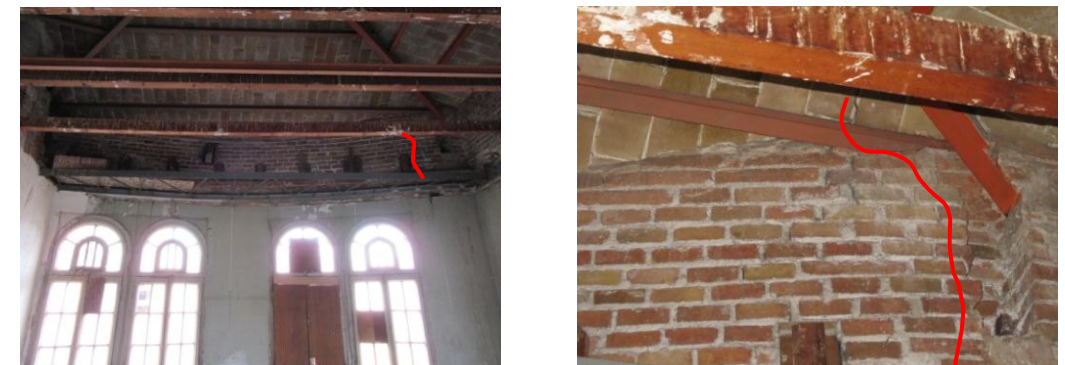
<b>PATOLOGIA:</b>	Esquerda vertical en paret de façana i coberta	Fitxa núm:	33
		Zona:	Paret

**DESCRIPCIÓ:** Esquerda vertical que neix en l'encastament d'una biga de fusta que aguanta el voladís exterior i va pujant fins a arribar a la coberta on es segueix prolongant uns 40 cm.

**SOLUCIÓ:** Netejar l'esquerda i comprovar-ne la seva profunditat, assegurar-se de que l'estabilitat del mur no es veu afectada, grapar-la amb grapes d'acer i tapar-la amb morter.

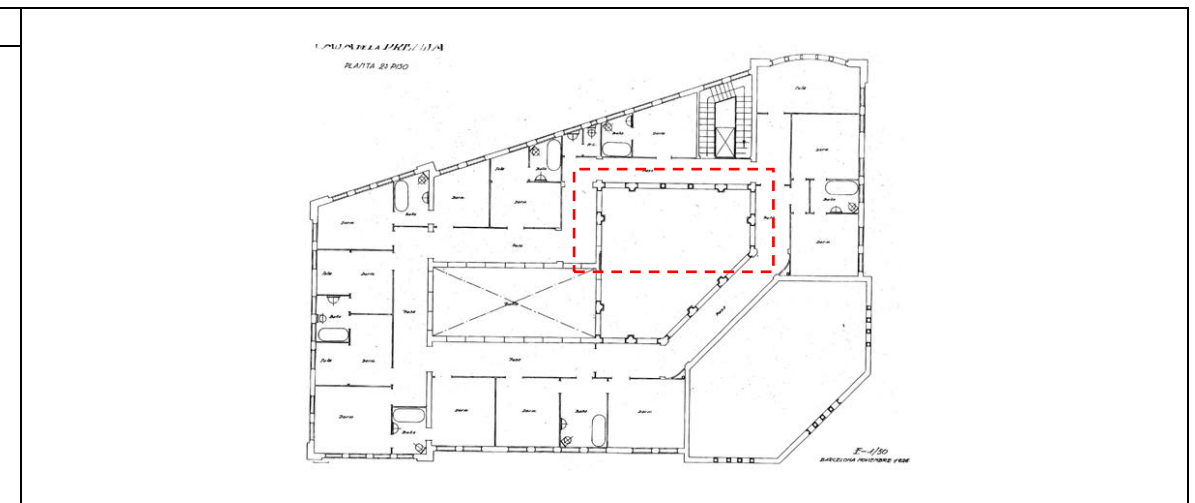
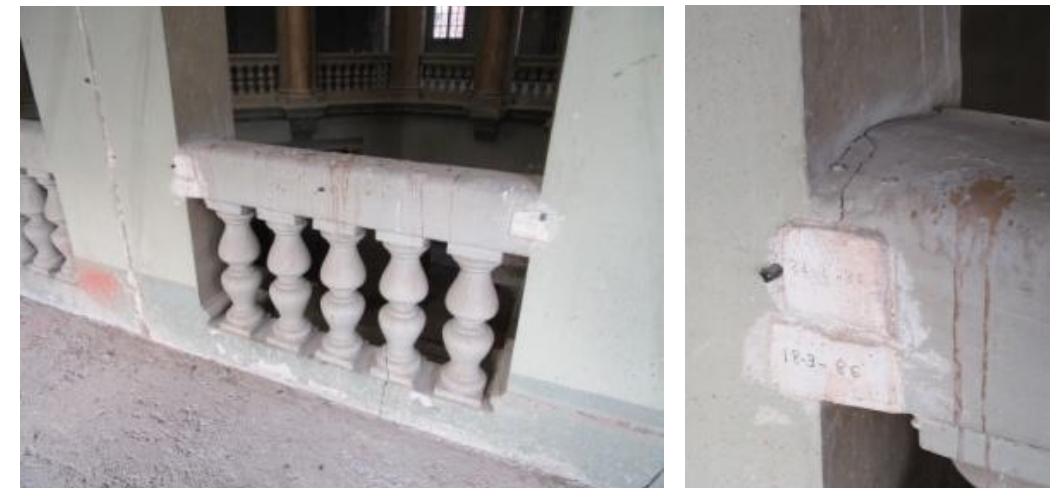
**DESCRIPCIÓ:** Esquerdes en les juntes entre les balustrades i els pilars. Moltes de les balustrades del pati central interior s'han esquerdat i desenganxat lateralment dels pilars. En Algunes d'elles hi ha testimonis col·locats entre els anys 1986 i 1988 que es troben en bon estat.

**SOLUCIÓ:** S'han de comprovar totes les balustrades i valorar-ne el seu estat individualment. Les balustrades desenganxades s'han de fixar als pilars amb grapes metàl·liques i totes les esquerdes s'han de sanejar i reomplir amb morter lleugerament expansiu. El més adient és desmuntar totes les balustrades o almenys el seu coronament i tornar-les a col·locar garantint la correcte connexió amb els pilars.

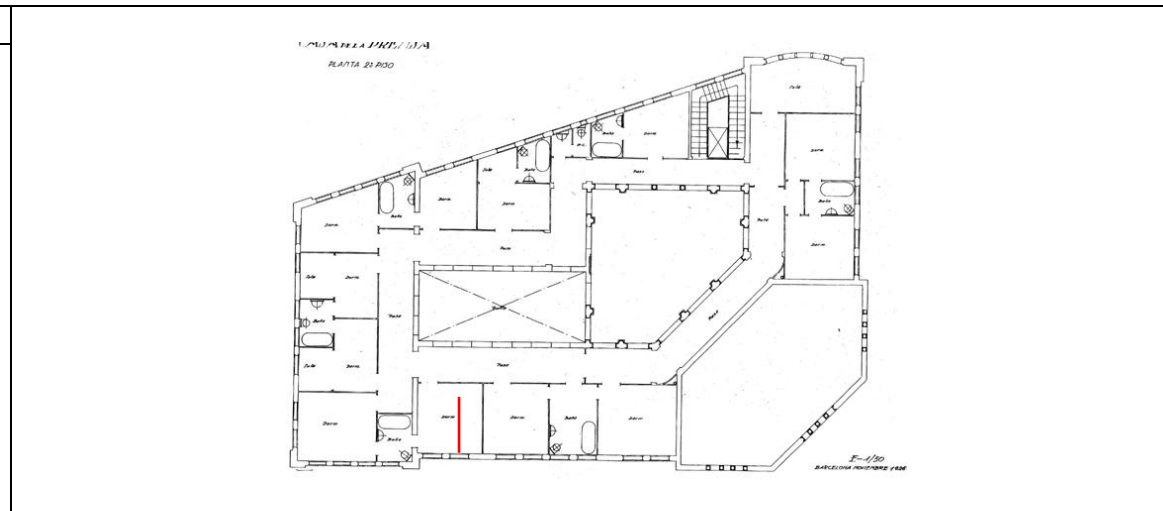
Fitxa núm: 38  
Zona: Altres

**PATOLOGIA:** Esquerda en coberta

**DESCRIPCIÓ:** Esquerda que neix des de la unió entre paret i coberta i va pujant uns metres fins a desaparèixer. Aquesta esquerda és una prolongació de l'esquerda que hi ha en tota l'alçada de la façana en aquest punt. Part d'aquesta esquerda ja va ser grapada com es pot veure en la fotografia.

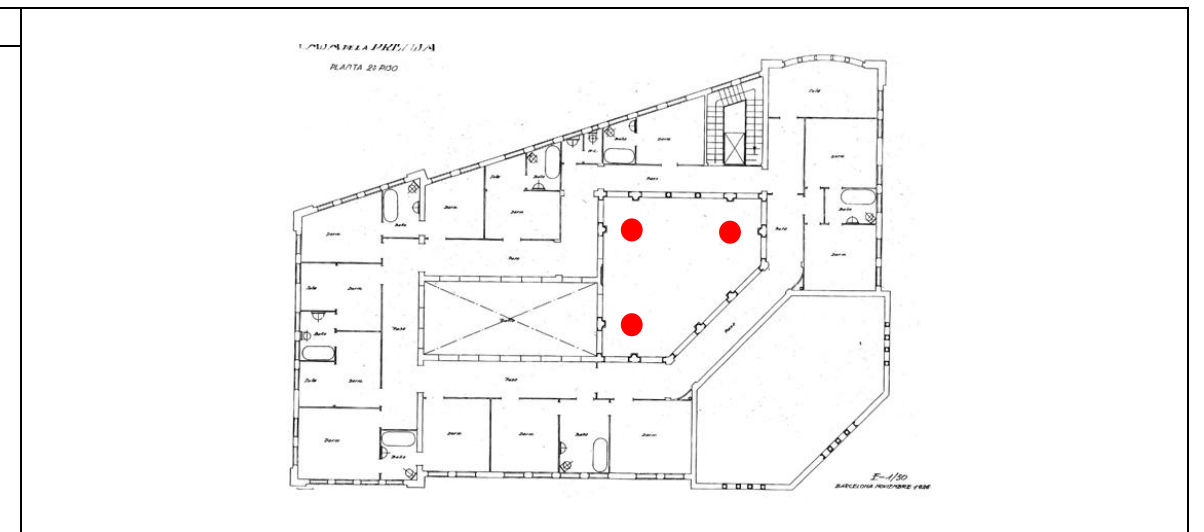
Fitxa núm: 41  
Zona: Sostre

**DESCRIPCIÓ:** Les 4 cantonades de cada un dels 3 creuaments de bigues es troben esquerdats. Aquests tres punts tenen uns ganxos que eren el suport de 3 grans làmpades.

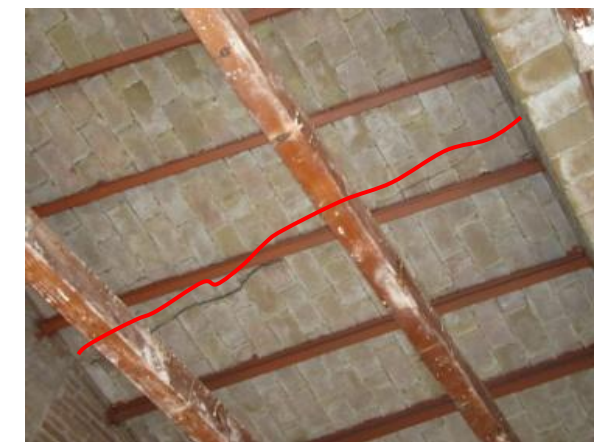
**DESCRIPCIÓ:** Esquerda en la coberta que va perpendicularment des del mur del pati interior fins a la primera volta estructural. L'esquerda no es veu reflectida en la part superior de la coberta.

**SOLUCIÓ:** Sanejar-la i tapar-la amb morter.

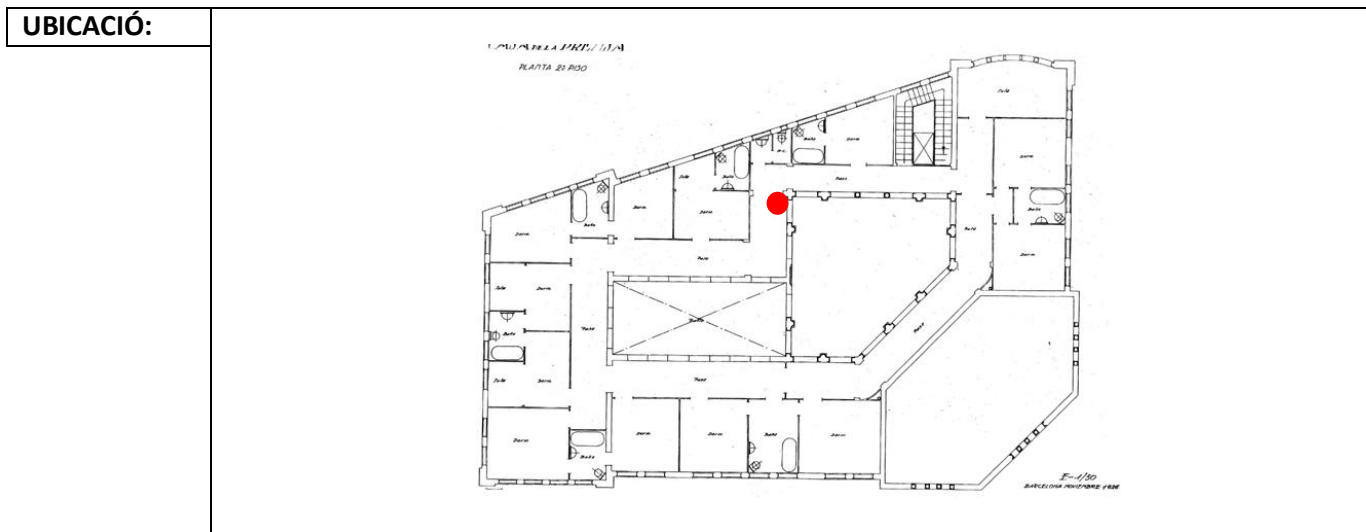
<b>PATOLOGIA:</b>	Esquerda vertical en mur	Fitxa núm:	44
		Zona:	Paret

**DESCRIPCIÓ:** Esquerda vertical que neix a l'alçada de l'estructura del fals sostre de la planta segona i va pujant la paret fins a la coberta. L'esquerda es troba en la trobada entre paret i pilar.

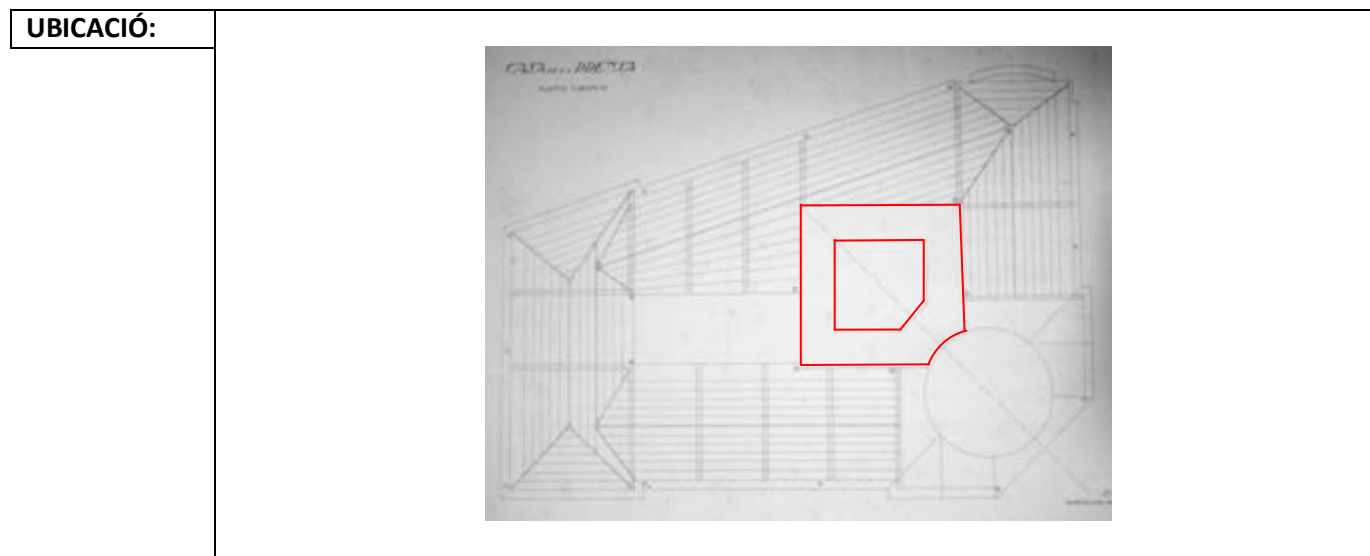
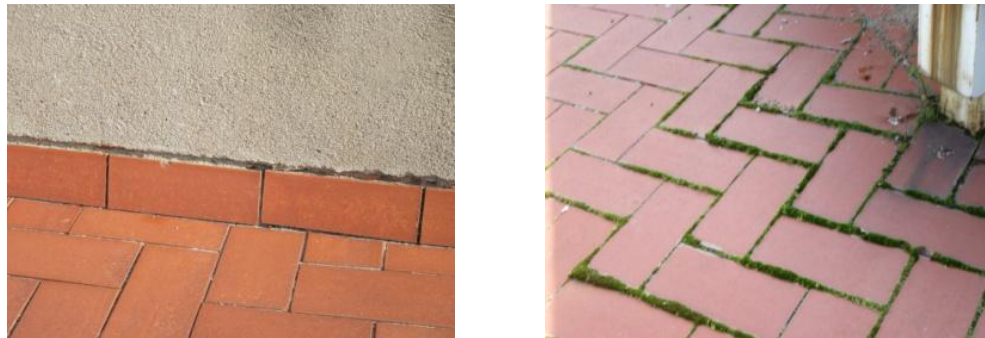
<b>PATOLOGIA:</b>	Pèrdua de juntes de paviment	Fitxa núm:	48
		Zona:	Altres

**DESCRIPCIÓ:** S'ha generat "verdet" en les juntes de la coberta de rajola ceràmica fina. El minvell presenta discontinuïtats amb el revestiment vertical que poden ocasionar filtracions a l'interior de l'edifici.

**SOLUCIÓ:** Aixecar el paviment, comprovar que la impermeabilització es troba en bon estat i tornar a construir el paviment correctament. Afegir aïllament tèrmic si no se'n troba.

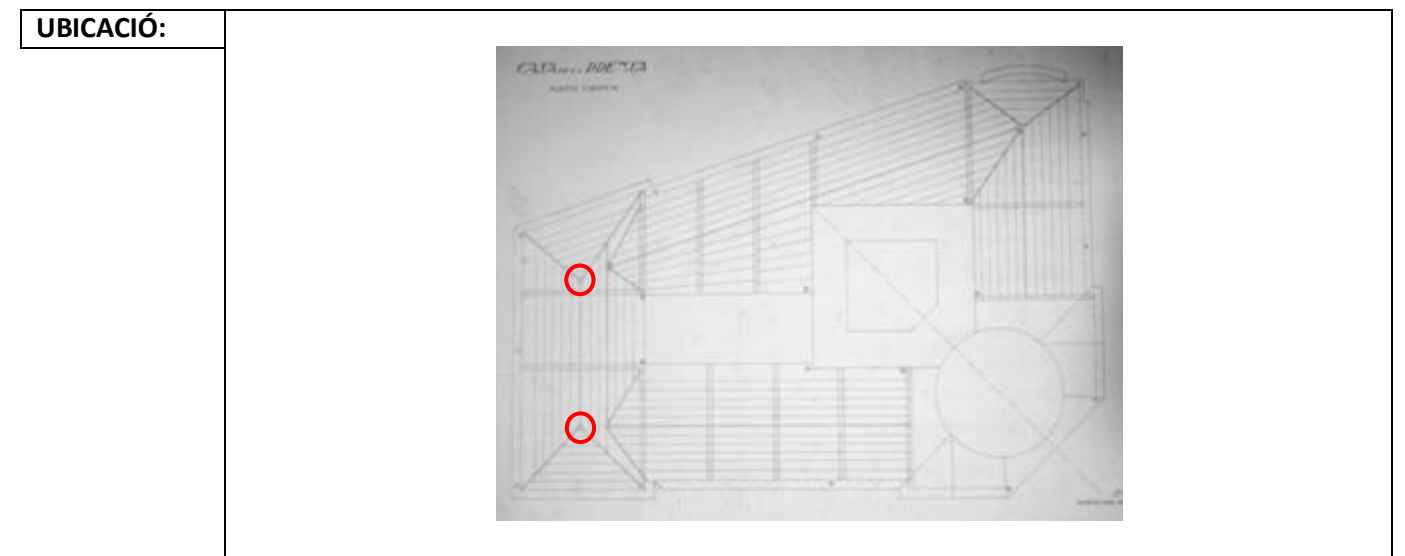
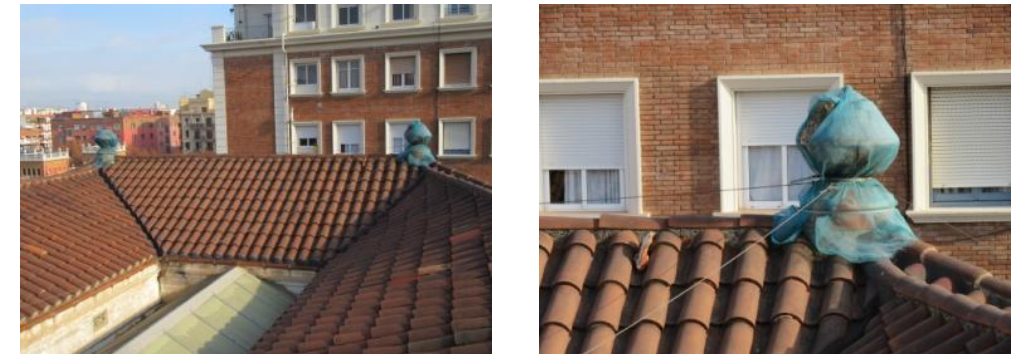
<b>PATOLOGIA:</b>	Peces ornamentals de coberta amb perill de desprendiment	Fitxa núm:	49
		Zona:	Altres

**DESCRIPCIÓ:** Aquestes peces ornamentals de la coberta es troben en mal estat amb risc de desprendiments. Actualment estan cobertes per una xarxa i fixades a l'ampit de la coberta.

**SOLUCIÓ:** S'han de fixar les peces convenientment a la coberta i s'han de restaurar.

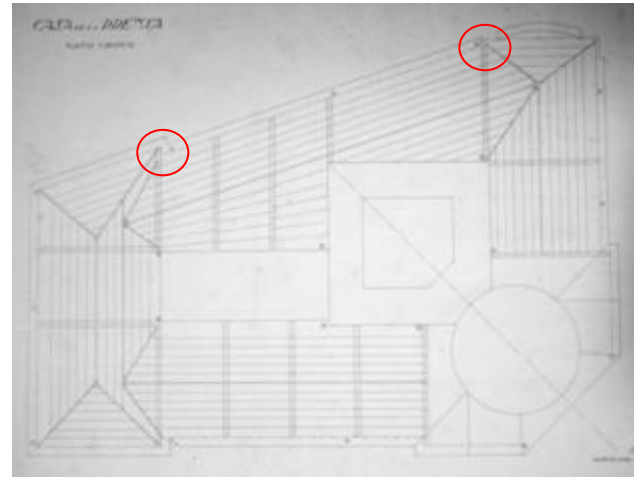
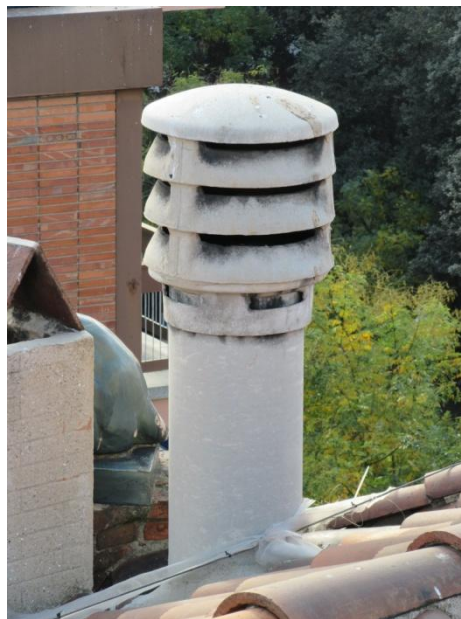
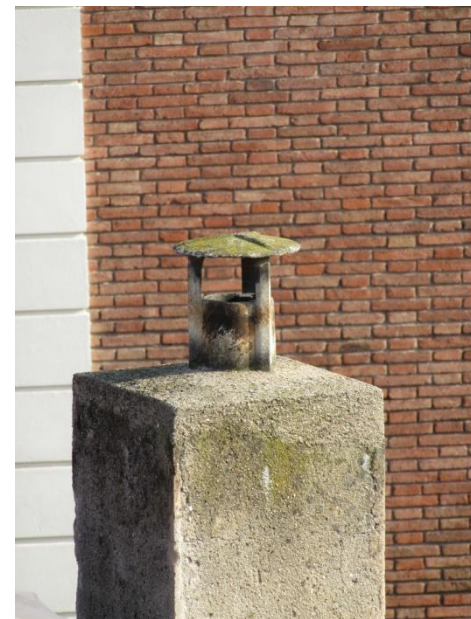
**PATOLOGIA:** Presència d'elements amb amiant

**DESCRIPCIÓ:** En la coberta es poden veure dues xemeneies de fibrociment que molt probablement continguin amiant.

**SOLUCIÓ:** Retirar els productes que continguin amiant seguint les indicacions del R.D. 396/2006 pel que s'estableixen les disposicions mínimes de seguretat i salut aplicables en els treballs en risc d'exposició a l'amiant.

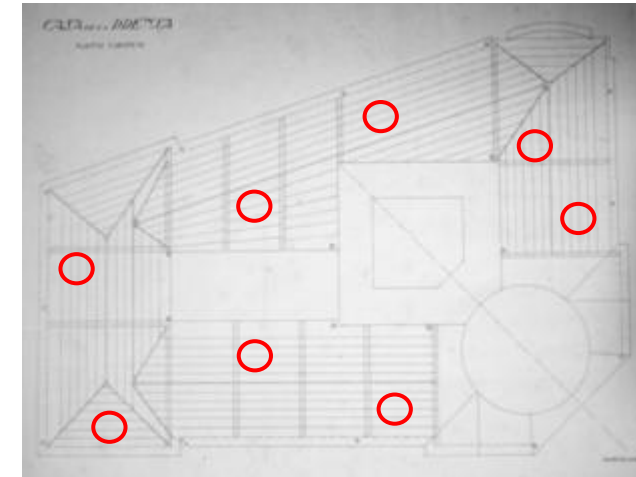
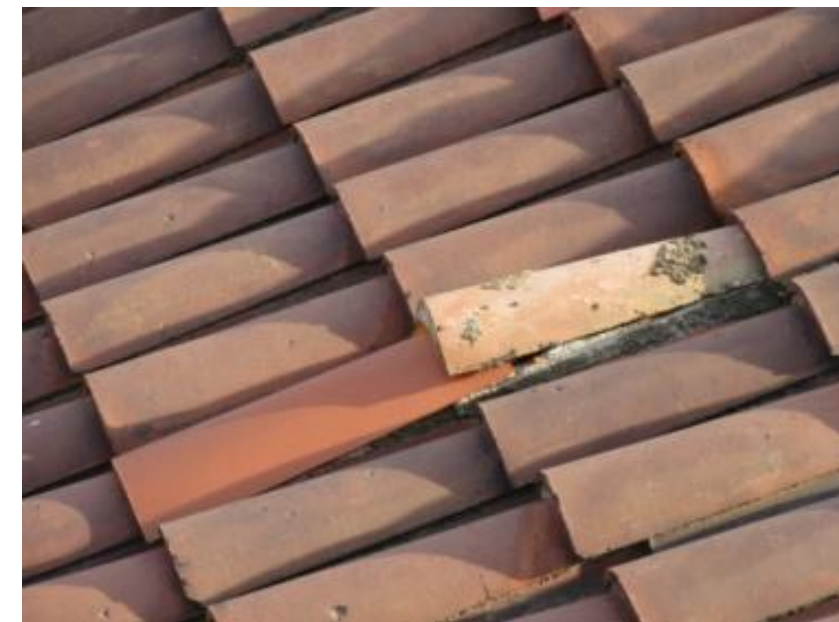
**PATOLOGIA:** Peces de teulada aixecades.

**DESCRIPCIÓ:** Algunes peces de la teulada estan desenganxades i poden provocar filtracions d'aigua.

**SOLUCIÓ:** S'han d'aixecar les peces afectades, s'ha de comprovar l'estat de les impermeabilitzacions i la presència d'aïllament tèrmic i s'han de tornar a col·locar de forma correcta.

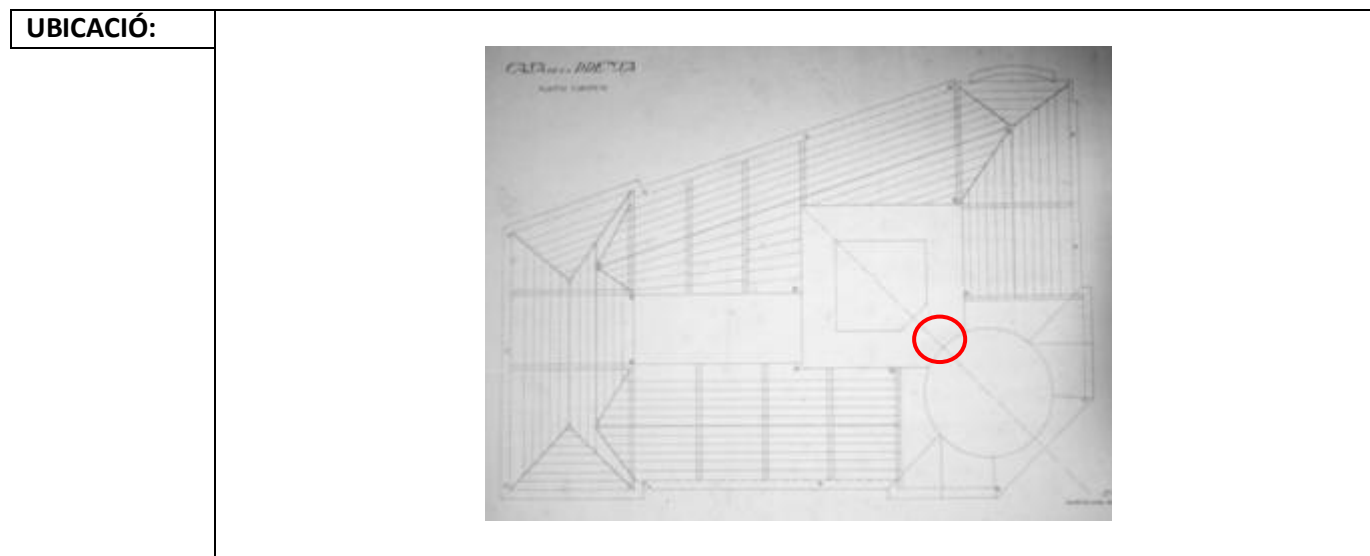
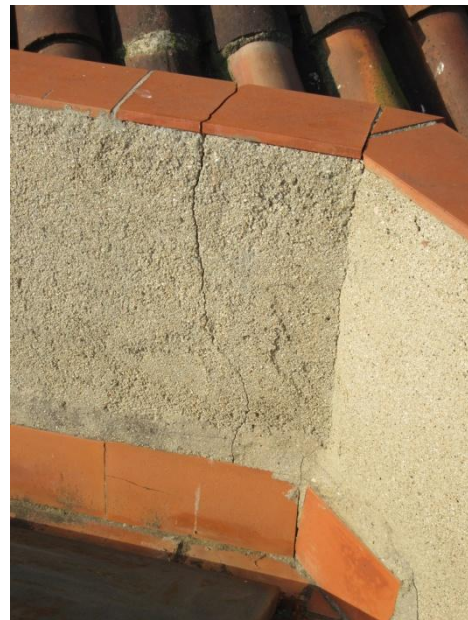
<b>PATOLOGIA:</b>	Esquerda en ampit	Fitxa núm:	52
		Zona:	Altres

**DESCRIPCIÓ:** Esquerda vertical en ampit que el trenca en tot el seu gruix. L'esquerda arriba fins al paviment.

**SOLUCIÓ:** S'ha d'omplir, grapar i omplir amb morter de ciment lleugerament expansiu.

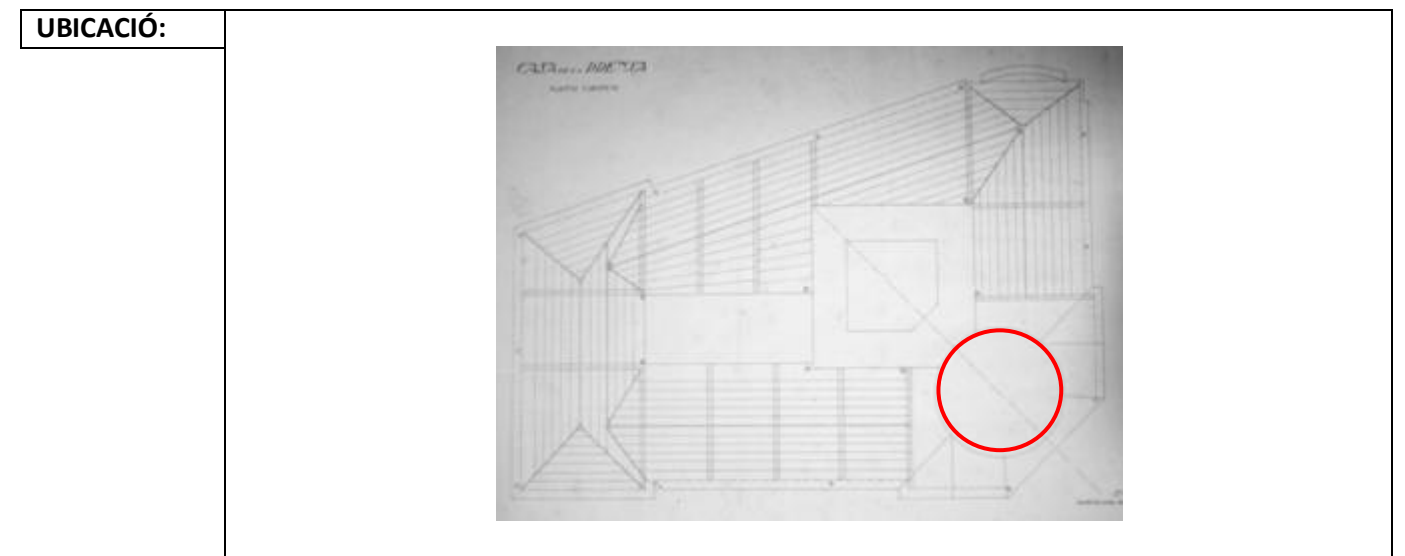
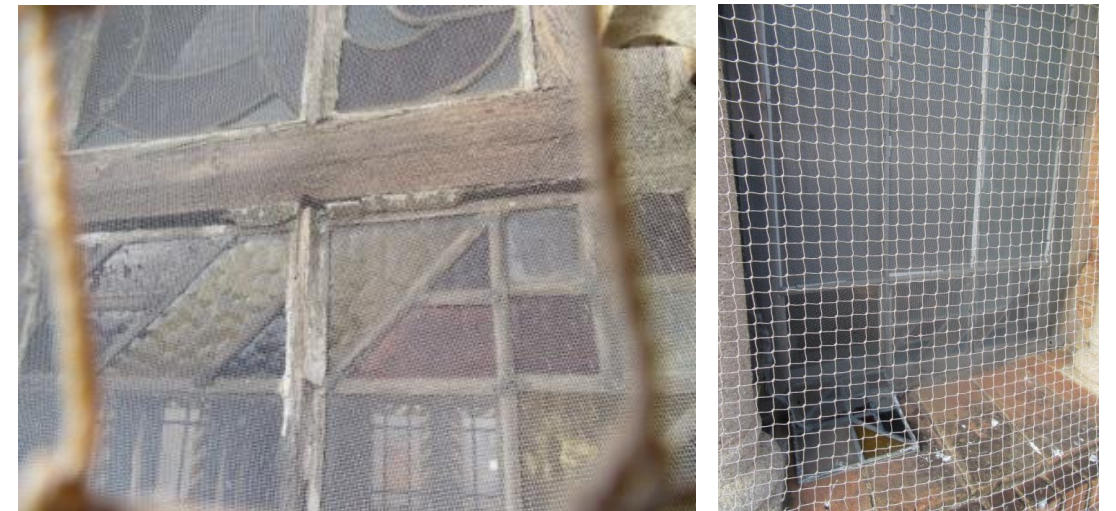
<b>PATOLOGIA:</b>	Finestres en mal estat.	Fitxa núm:	53
		Zona:	Altres

**DESCRIPCIÓ:** Les juntes de segellat dels vidres es troben en mal estat i alguns vidres s'han després de la finestra. Tant les finestres com els vidres son els originals.

**SOLUCIÓ:** Cal retirar les finestres i restaurar-les conservant els vidres originals.

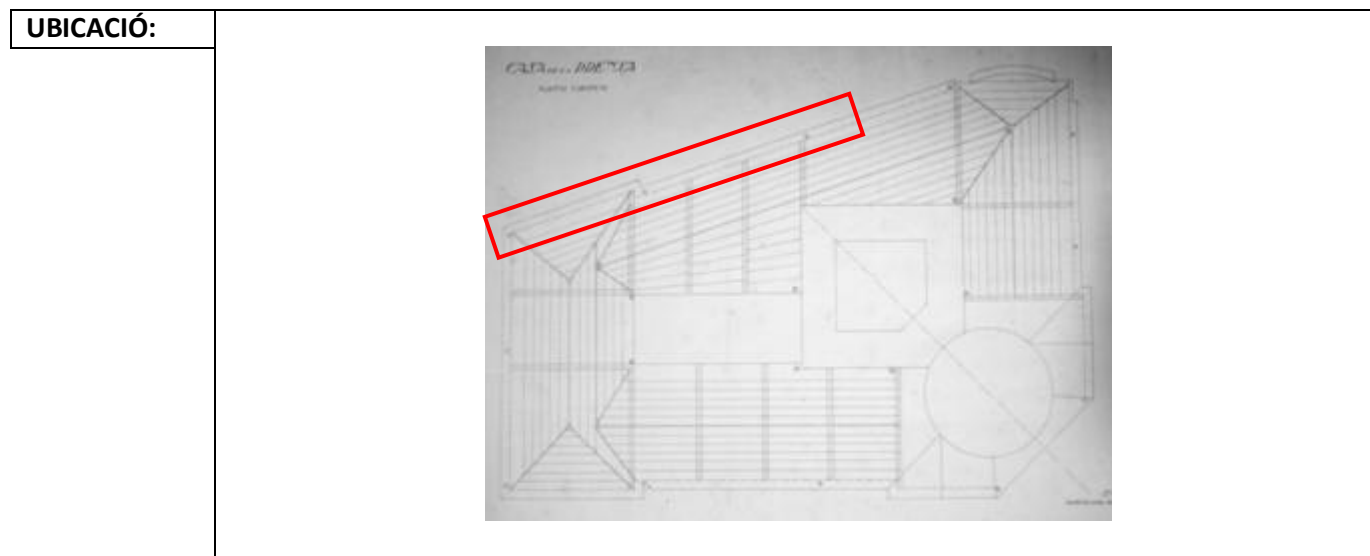
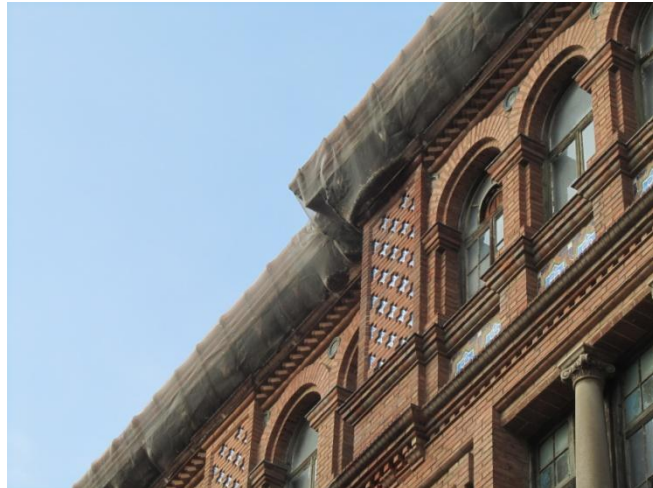
<b>PATOLOGIA:</b>	Risc de desprendiments en voladís de coberta	Fitxa núm:	54
		Zona:	Altres

**DESCRIPCIÓ:** Part del voladís de la coberta situat en la zona posterior de l'edifici té una xarxa per prevenir possibles desprendiments d'alguns elements. No s'ha pogut accedir al voladís afectat però cal considerar que existeix risc real de desprendiments.

**SOLUCIÓ:** Treure la xarxa i comprovar l'estat d'aquest voladís i reparar les parts afectades.

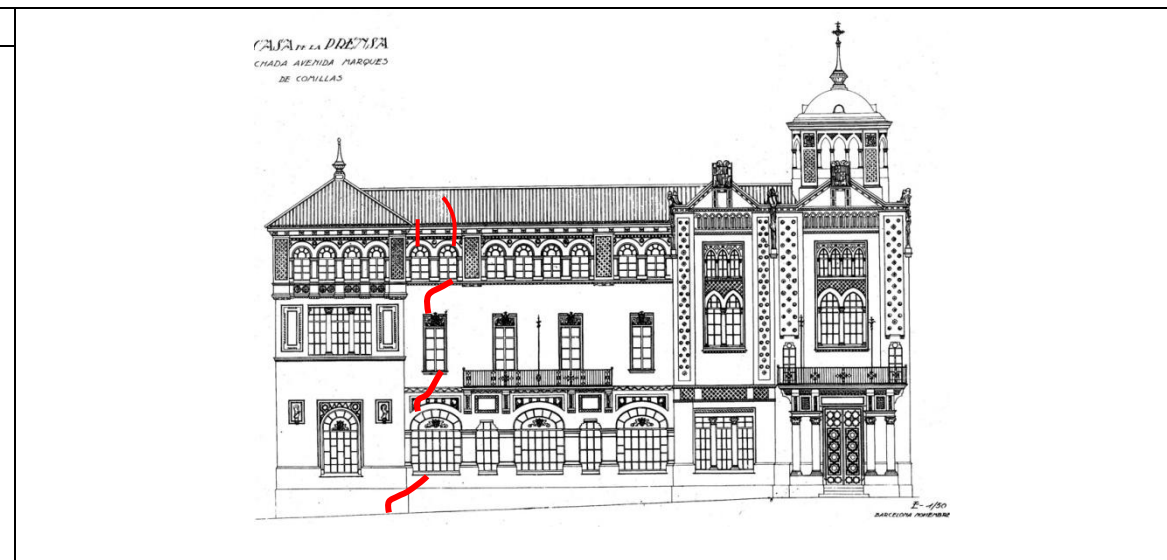
**DESCRIPCIÓ:** La façana presenta una esquerda vertical que la travessa en tota la seva alçada. L'esquerda té una sèrie de testimonis que en alguns casos estan trencats i en altres es troben sencers. En algunes parts l'esquerda es veu reflectida en la cara interior del mur de façana. Aquesta esquerda, com gairebé totes les esquerdes de l'edifici, es va produir cap al 1983 quan va rebentar una canonada d'aigua que va provocar moviments en el terreny que es traduïren en nombroses esquerdes que té l'edifici. Amb la consolidació dels fonaments que es va fer l'any 1986 aquestes esquerdes han quedat estabilitzades.

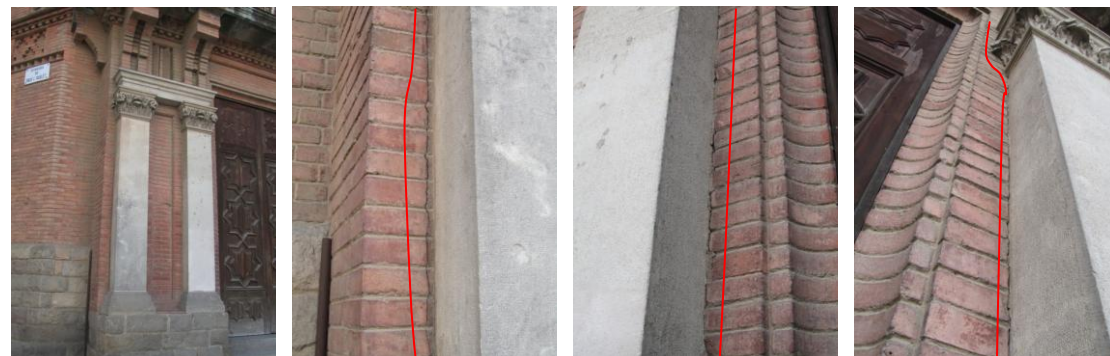
**DESCRIPCIÓ:** Esquerda vertical en la junta entre les columnes i las paret de façana. L'esquerda va pràcticament des de la base de la columna fins al balcó de la primera planta.

**SOLUCIÓ:** S'ha de netejar i omplir amb morter lleugerament expansiu.

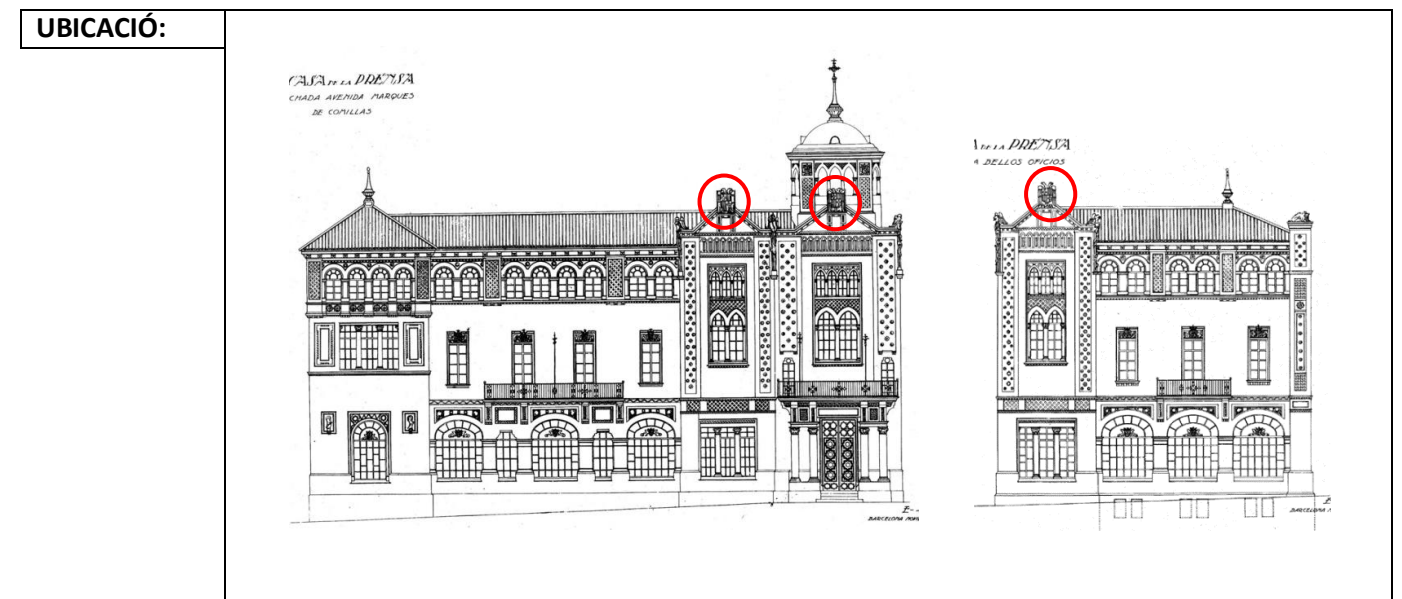
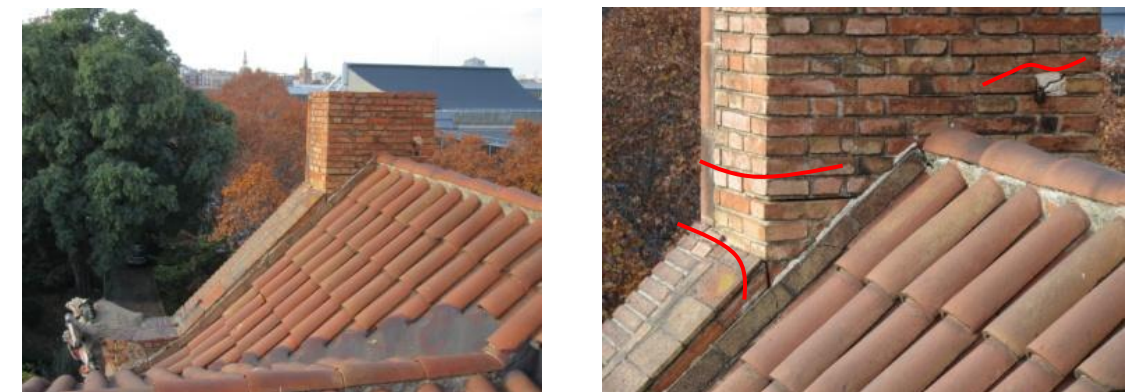
<b>PATOLOGIA:</b>	Esquerdes en elements superiors de façana d'obra vista	Fitxa núm:	58
		Zona:	Altres

**DESCRIPCIÓ:** Esquerdes en trobades de paraments de façana amb coberta.

**SOLUCIÓ:** S'han de sanejar, grapar amb perfil d'acer i omplir amb morter.

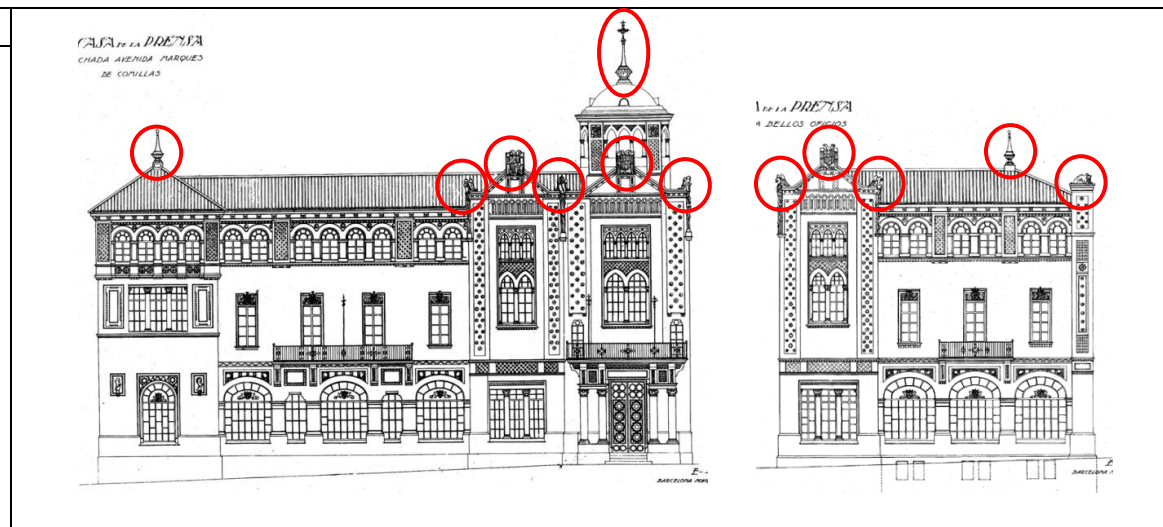
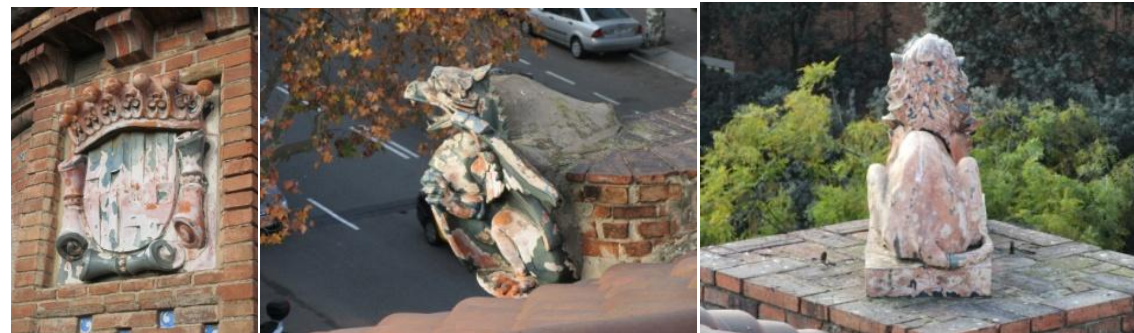
**PATOLOGIA:** Pèrdua d'esmalt en peces ornamentals

**DESCRIPCIÓ:** Les peces decoratives de la coberta han perdut part de l'esmalt d'acabat.

**SOLUCIÓ:** S'han de tornar a esmaltar.

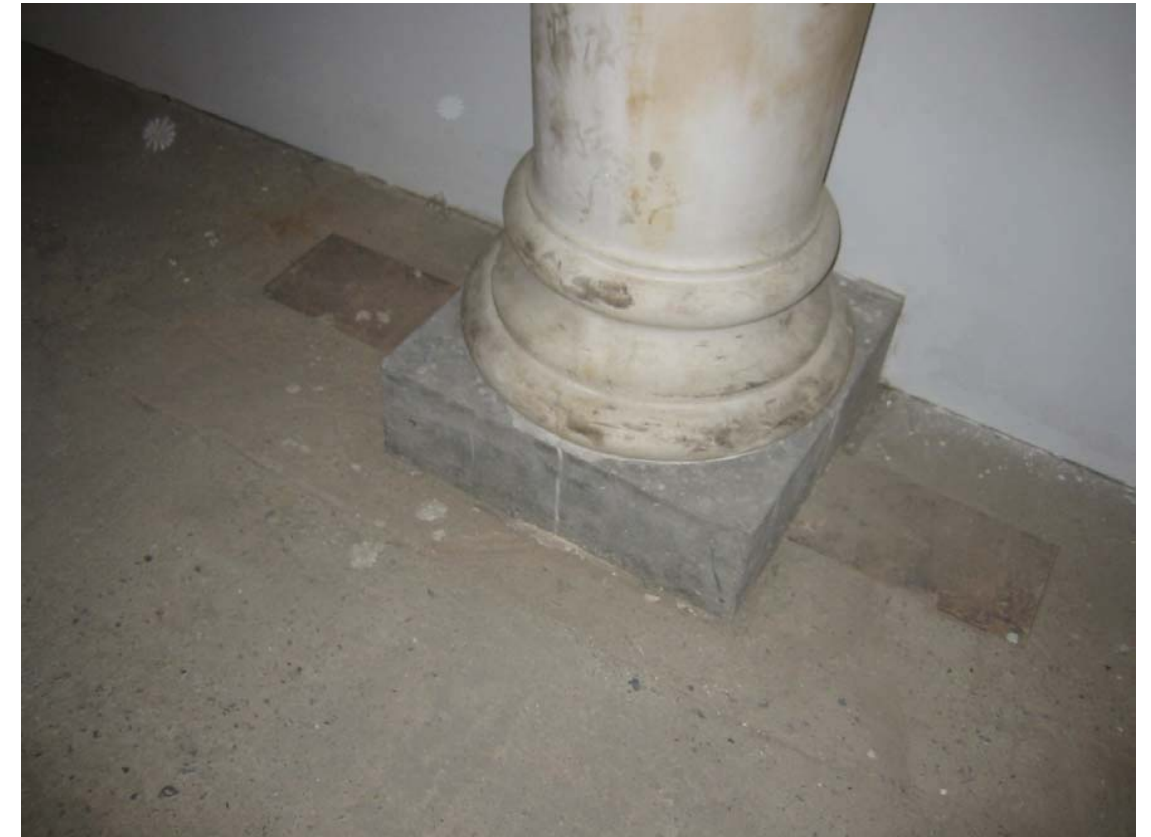
**Fotografia 1- Pilars zona lluernari- reforma 1984**

Veure fotografies 1,2,3.

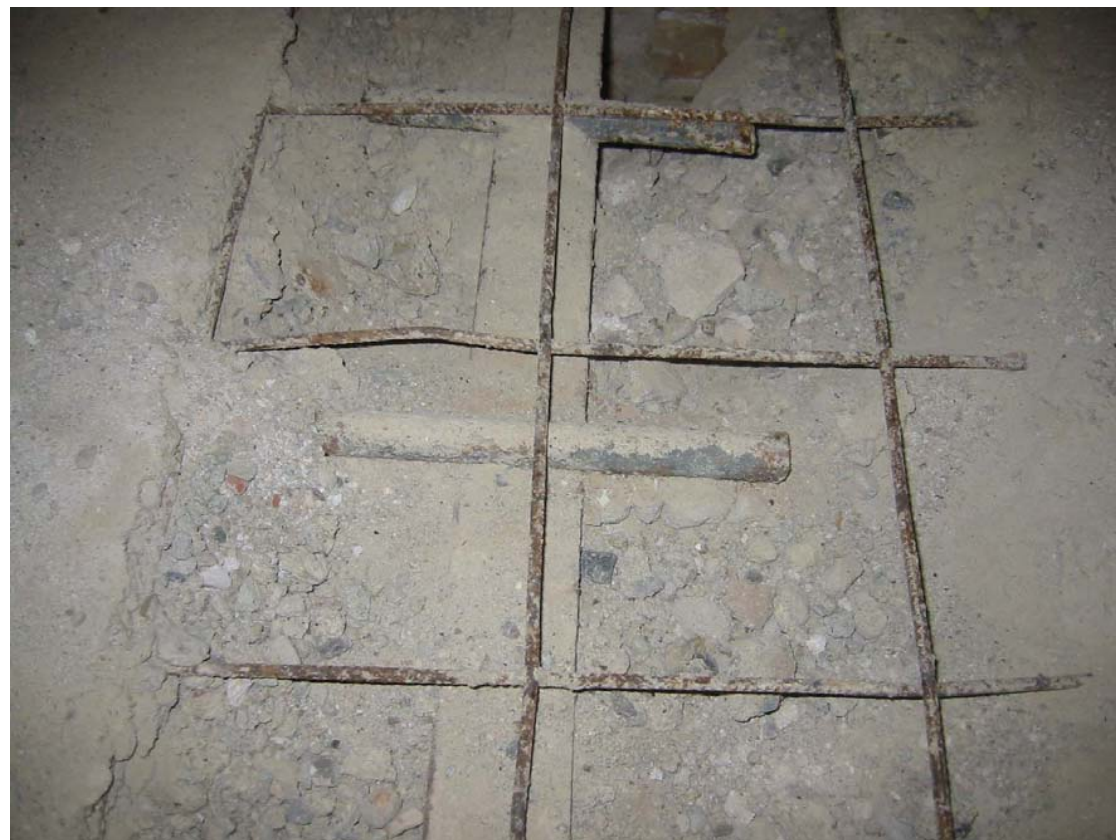
Fotografia 4- Capa de compressió 1Ø5c/15 connectada amb 1Ø20c/26 longitud 20cm soldat a perfil -reforma 1984

La tipologia de forjat unidireccional metàl·lic està format per bigueta d'ala estreta de diferents cantells des del 100 mm fins a 240 mm, revoltó ceràmic reblert de morter i una xapa de compressió armada amb 1Ø5c/15 de 4/5 cm de gruix, la qual està connectada al forjat mitjançant 1Ø20c/26. (fotografies 4, 5) formalitzant forjat unidireccional d'estructura mixta.
