**AIXECAMENT DE PLÀNOLS AMB SISTEMA BIM, ESTUDI  
DE L'ESTAT ESTRUCTURAL I DE PATOLOGIES DE LA  
'CASA DE LA PREMSA' SITUADA A L'AVINGUDA RIUS I  
TAULET 5, AL DISTRICTE DE SANTS-MONTJUÏC**

**DESEMBRE 2015**

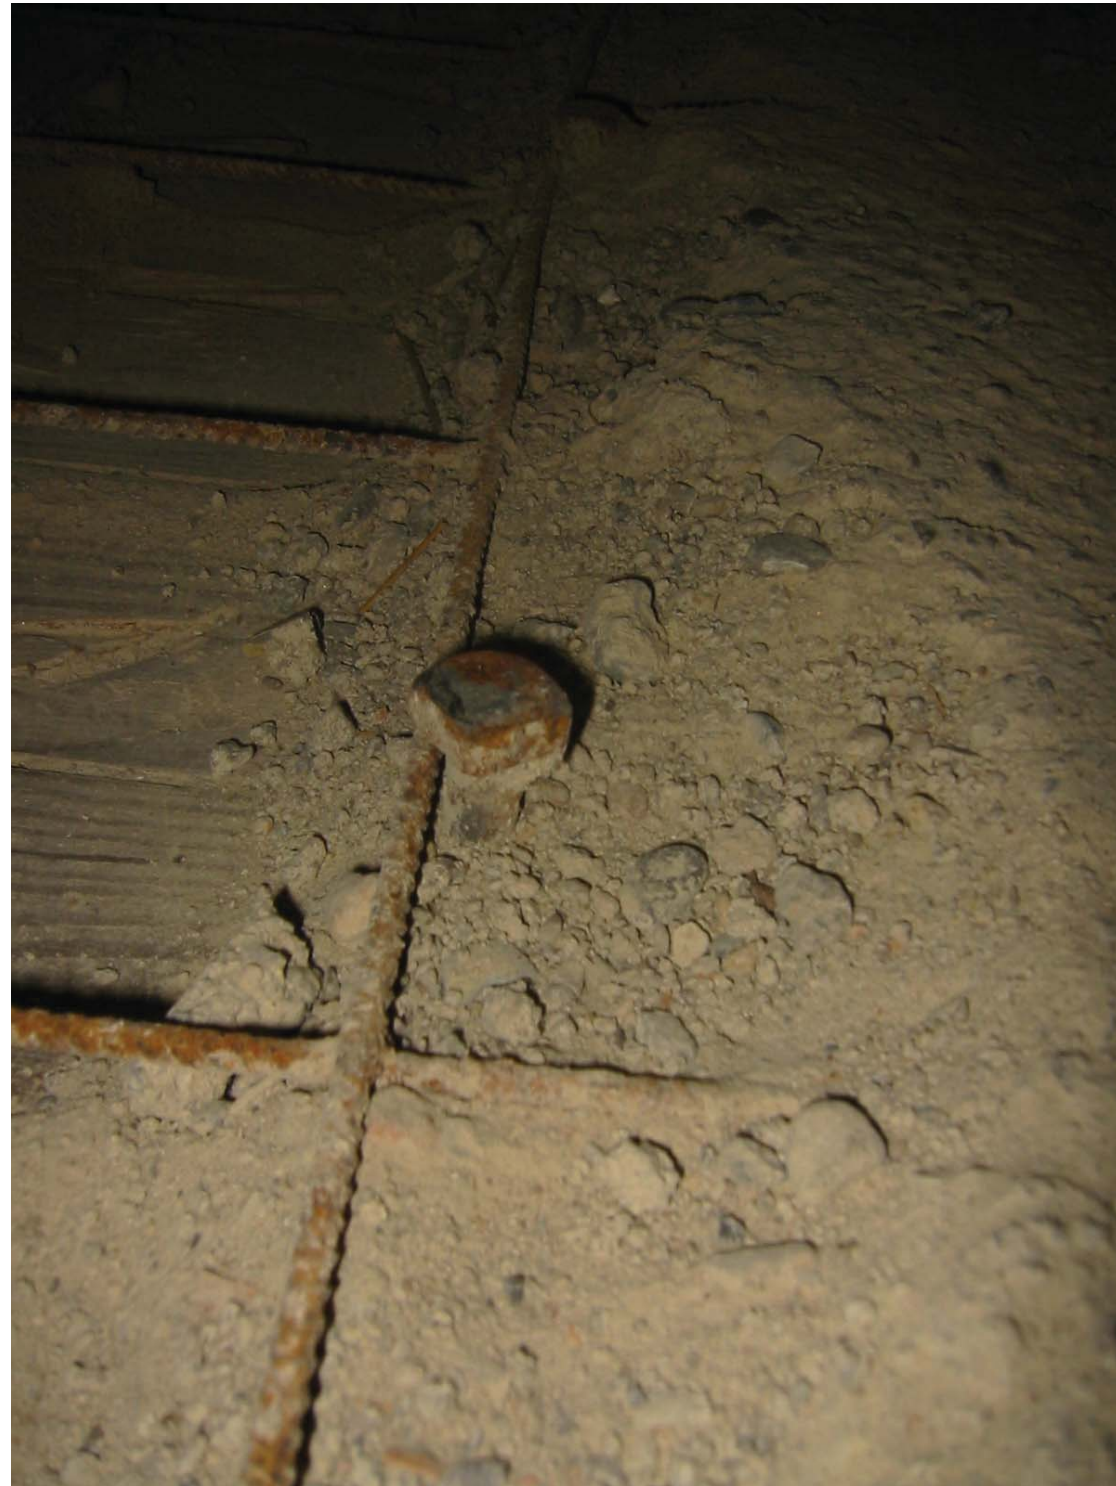
Fotografia 6- Capa de compressió 1Ø5c/15 amb connector roscat de cap quadrat tipus tirafons no inferior a 10m.

Els forjats unidireccionals de biguetes de fusta resten formats per biguetes de seccions de 10x20 o bé de 15x22 depenen de la zona, on es recolza una tarima de fusta amb un teginat de cert valor artístic. Sobre aquesta tarima es troba una xapa de compressió de 5 cm de gruix, armada amb 1Ø5c/15 i connectada a la bigueta amb uns cargols roscats de cap quadrat tipus tirafons, de longitud no inferior a 10mm. Aquesta xapa també es va realitzar l'any 1984. (fotografies 6,7)

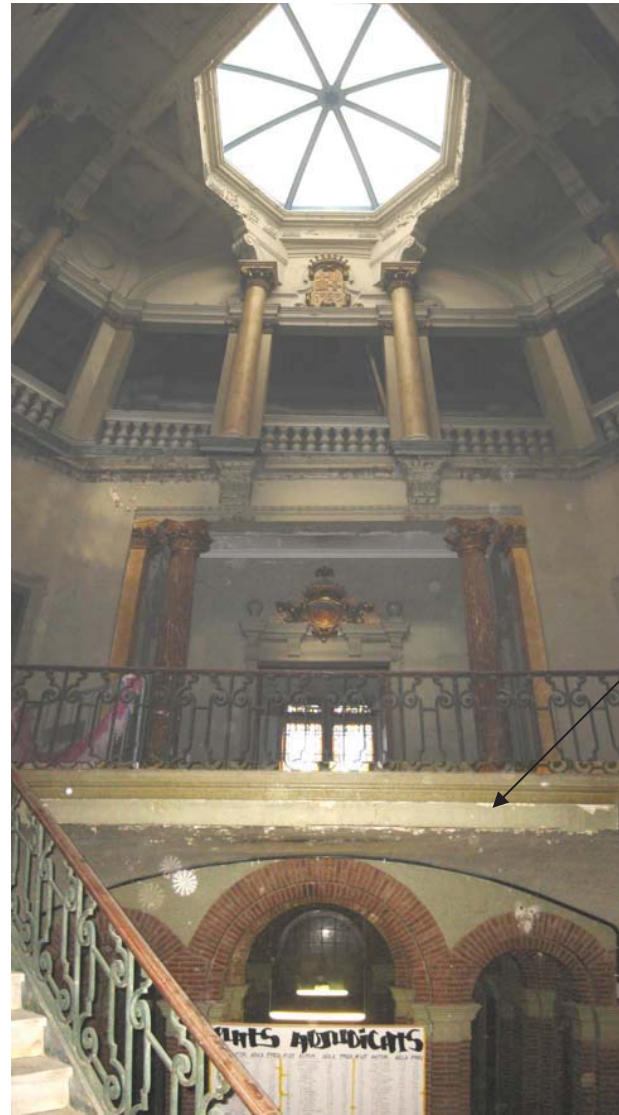
Fotografia 8- Fotografia pati central

Un primer paquet d'actuació és el del reforç i limitació de fletxa de les voltes a la catalana del pati central, el qual no s'ha pogut realitzar ni una sola cala degut a l'excessiu cimbreig del conjunt. En aquesta zona és receptiu prohibir el pas del públic per tal d'evitar el desplomament del forjat i replà de l'escala. (fotografies 8,9).

Forjat a reforçar

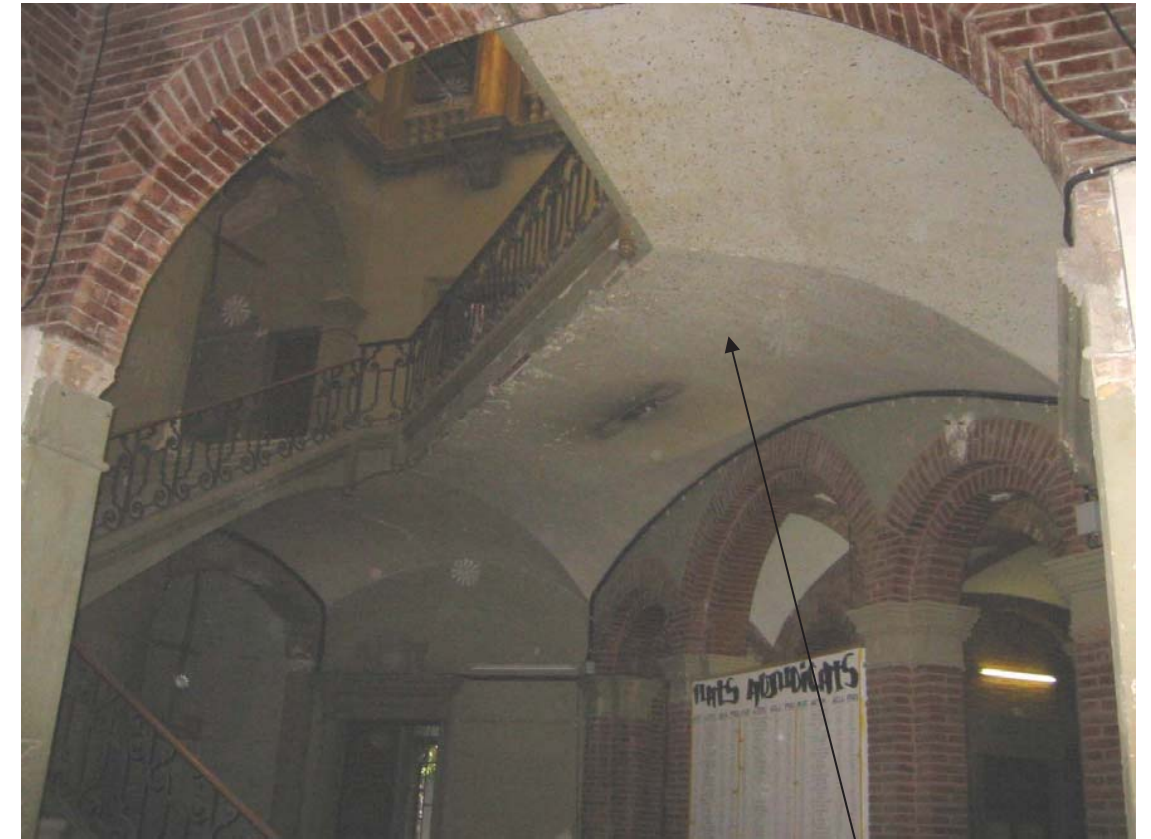
Fotografia 9- Escala central

Forjat a reforçar

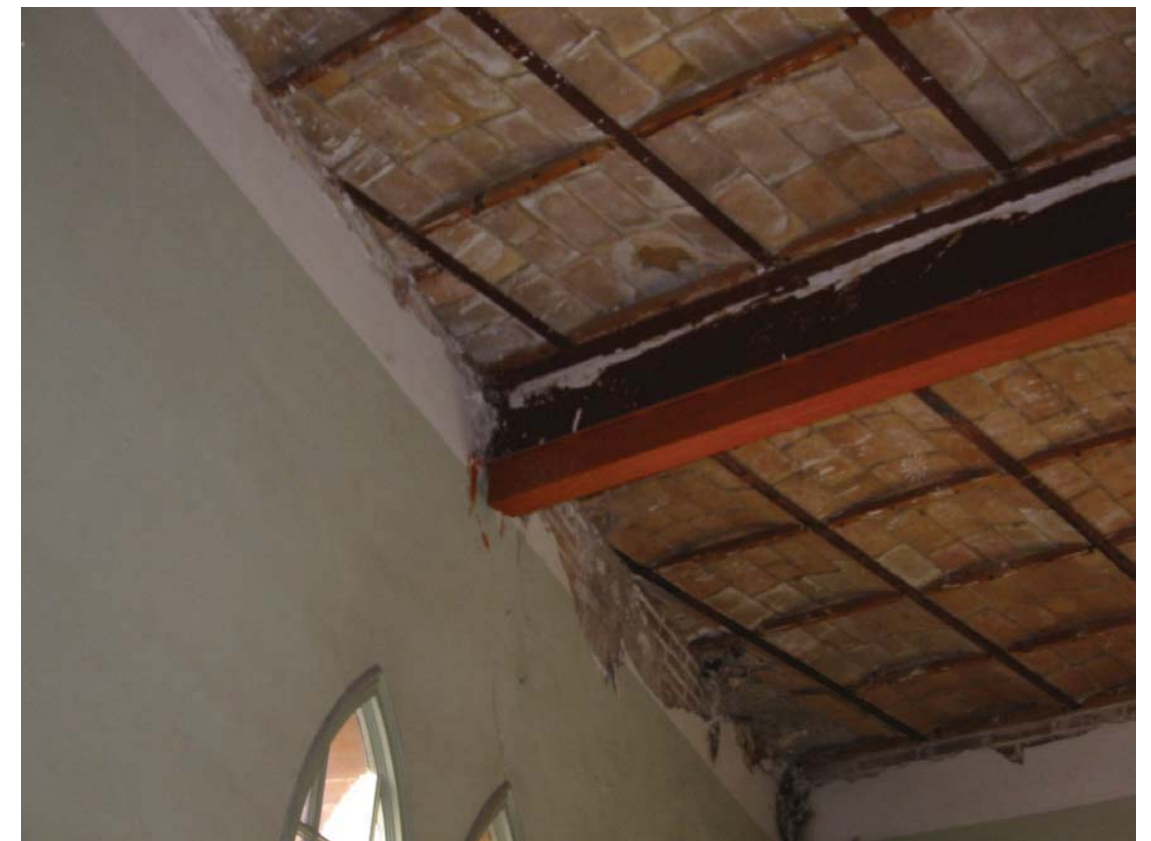
Un tercer paquet d'actuació correspondria en reforçar la perfil·leria metàl·lica del forjat sostre planta baixa zona 4 i del sostre planta primera zona 3. En el sostre planta baixa en la zona del lluernari s'hauria de substituir les peces transparents que l'integren i reforçar la perfil·leria. (fotografia 10,11,12).

Fotografia 10- Forjat de biguetes de metàl.liques a reforçar sostre planta primera zona 2

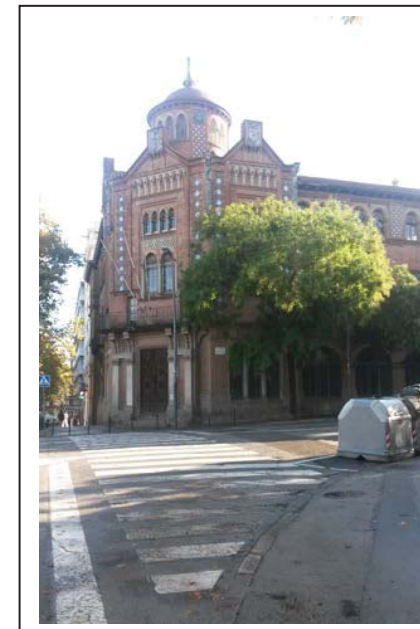
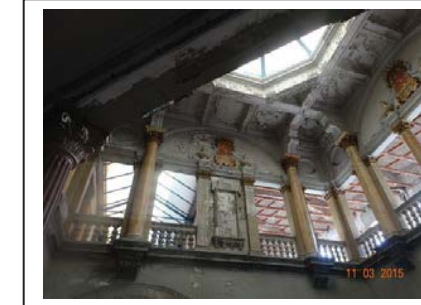
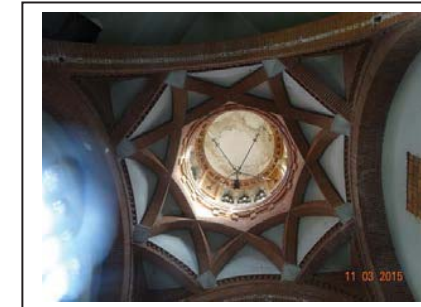
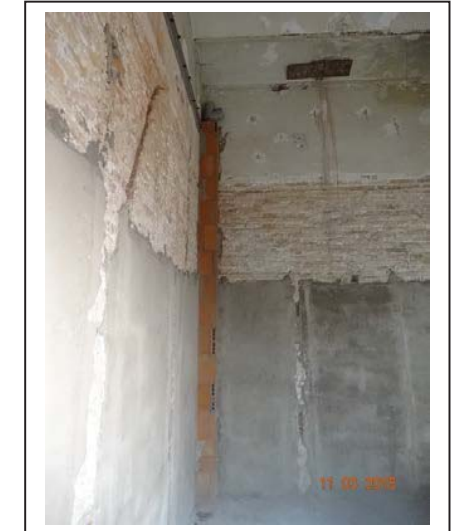
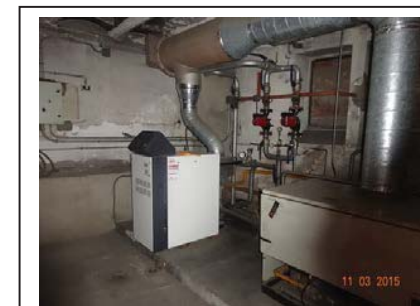
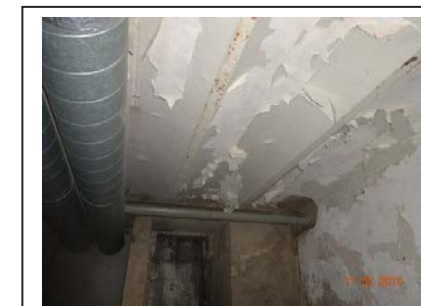
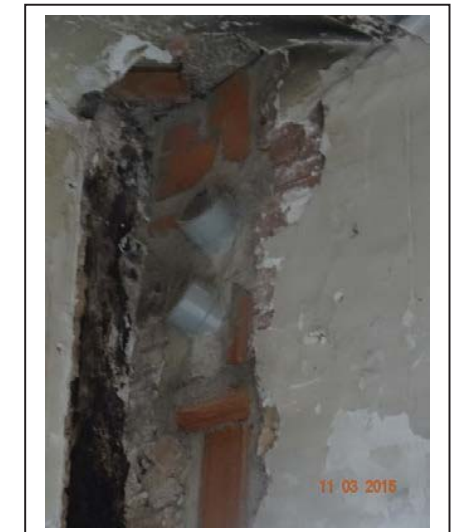
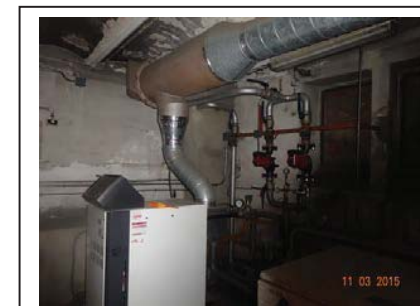
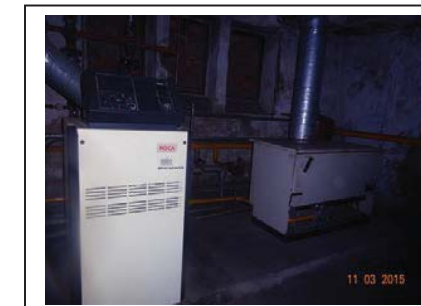
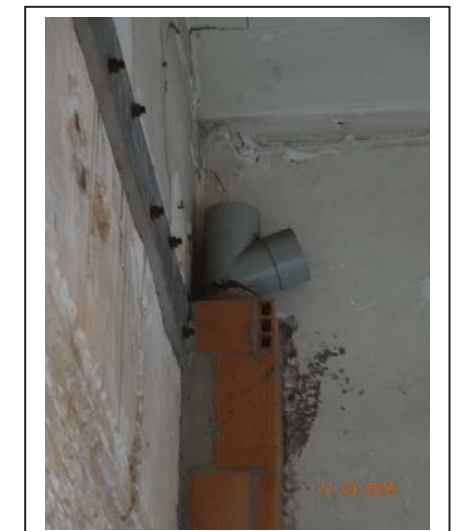
**Evidència gràfica de la inspecció:** imatges de l'escenari inspeccionat i de determinats materials sospitosos.
