INFORME

AVALUACIÓ DE L'ESTAT DE
CONSERVACIÓ DE L'ESTRUCTURA DEL
TEATRE ARNAU, UBICAT A
L'AVINGUDA PARAL·LEL Nº60 DE
BARCELONA

Ajuntament de Barcelona

21 d'Octubre 2016

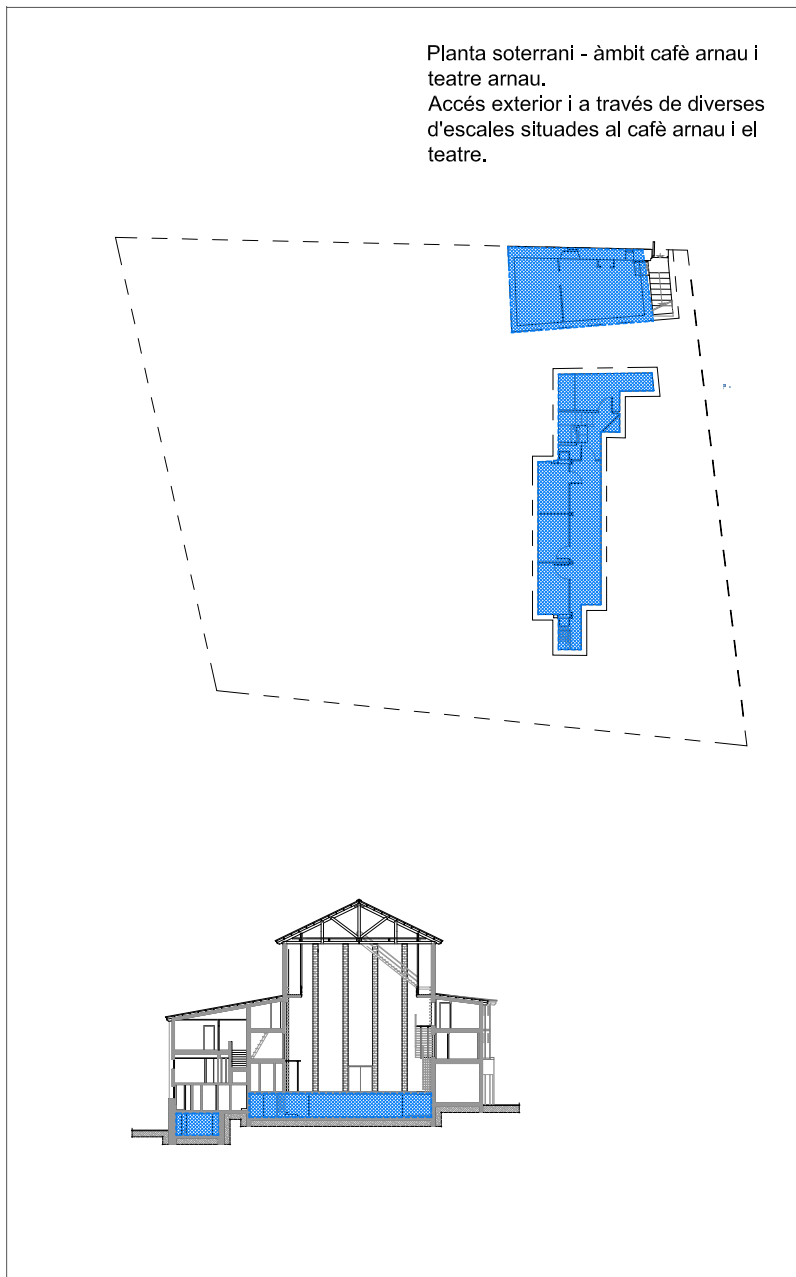
CAFÈ ARNAU I TEATRE ARNAU - SOTERRANI

El grau de deteriorament de l'àmbit es considera deficient. Les lesions més destacades són les següents:

- > Estructura vertical:
 - Murs de contenció, verificar la no evolució de fissures i moviments i restablir la continuïtat de l'element portant (cosir fissures)
- > Estructura horitzontal:
 - S'invalida el sostre per deficient tipologia constructiva amb la impossibilitat de treure conclusions fonamentades.
- > Fonamentació:
 - Element no valorat.

estructura vertical	DEFICIENT
estructura horitzontal	DEFICIENT
fonamentació	DEFICIENT

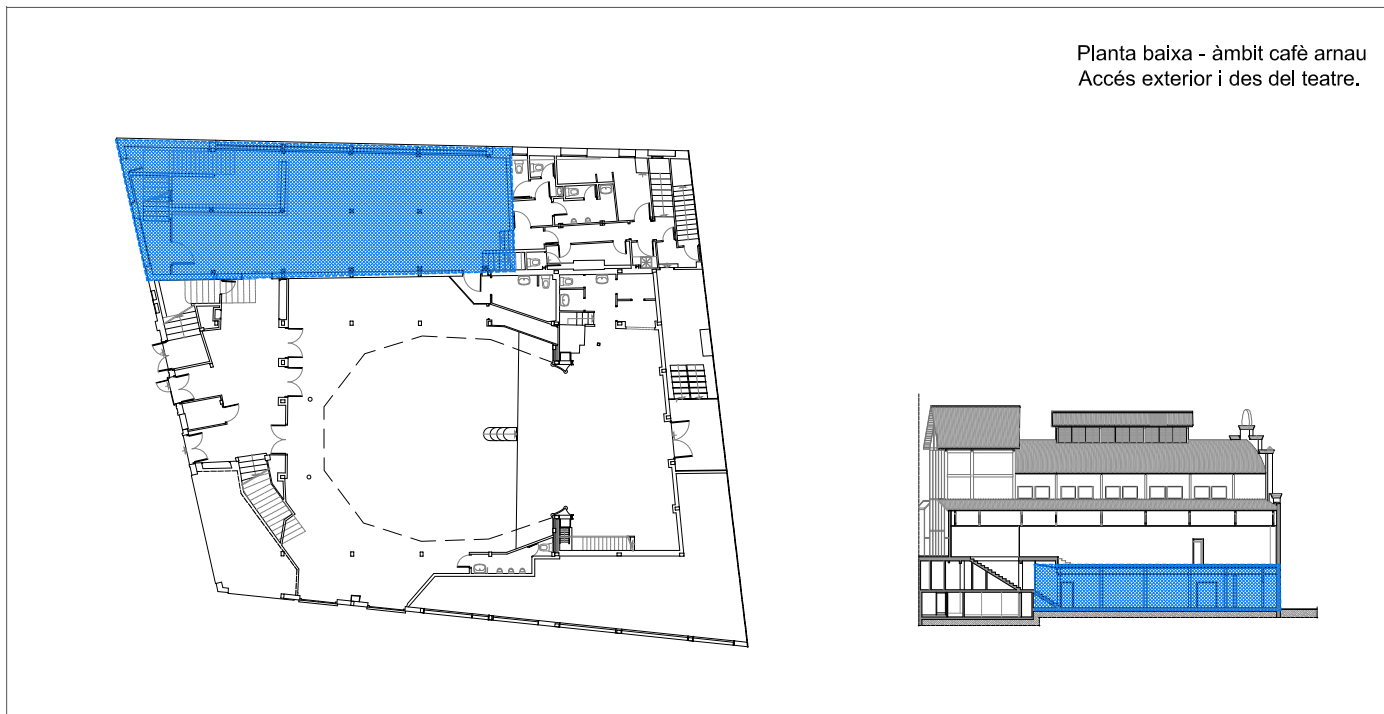
CAFÈ ARNAU - PLANTA BAIXA

El grau de deteriorament de l'àmbit es considera deficient a molt deficient. Les lesions més destacades són les següents:

- > Estructura vertical:
 - Pèrdua de secció pilars de fusta
 - Pilar metàl·lic HEB sense element de fonamentació apte
 - Vinclament pilar metàl·lic central, sustentació sostre de fusta
 - Pilars de façana, solució de reforç deficient, caldria garantir solidaritat ferma amb ambdós elements
- > Estructura horitzontal:
 - Sostre originari (actualment, element decoratiu) amb mal estat de conservació. Afectació per diferents lesions
 - Sostre unidireccional de formigó, es dubte de la capacitat portant, tot i això en el supòsit favorable, solucionar trobament amb estructura principal per garantir transmissió de càrregues.
- > Fonamentació:
 - Fonamentació pilar HEB no apte
 - Fonamentació pilars de fusta, no s'aprofundeix en la prospecció per observació de forta pèrdua de la secció del pilar.

estructura vertical	DEFICIENT
estructura horitzontal	DEFICIENT
fonamentació	MOLT DEFICIENT

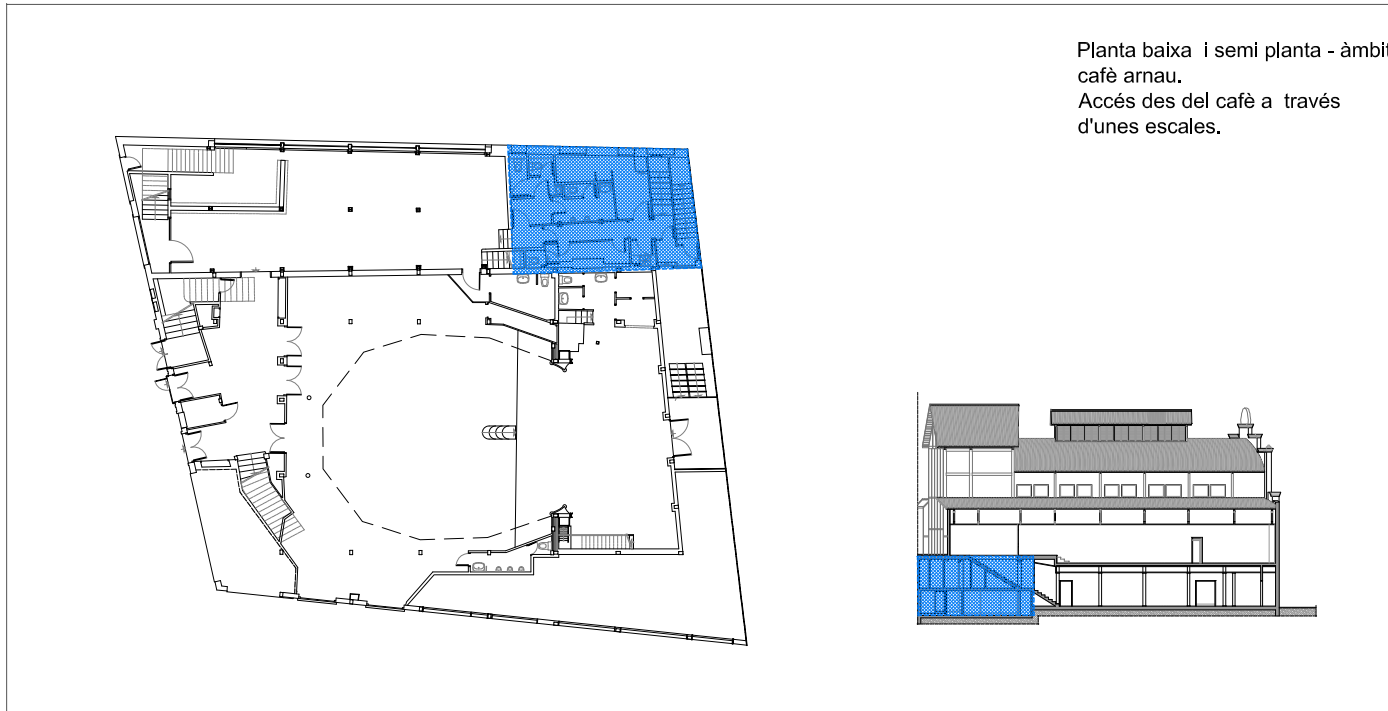
CAFÈ ARNAU - PLANTA BAIXA I SEMI PLANTA

El grau de deteriorament de l'àmbit es considera deficient.
Les lesions més destacades són les següents:

estructura vertical DEFICIENT
 estructura horitzontal DEFICIENT
 fonamentació MOLT DEFICIENT

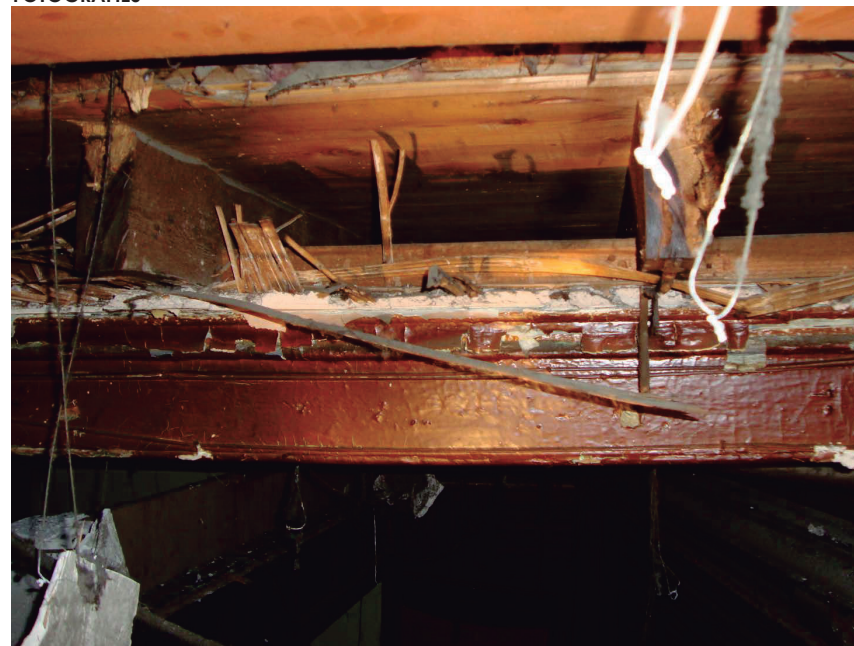
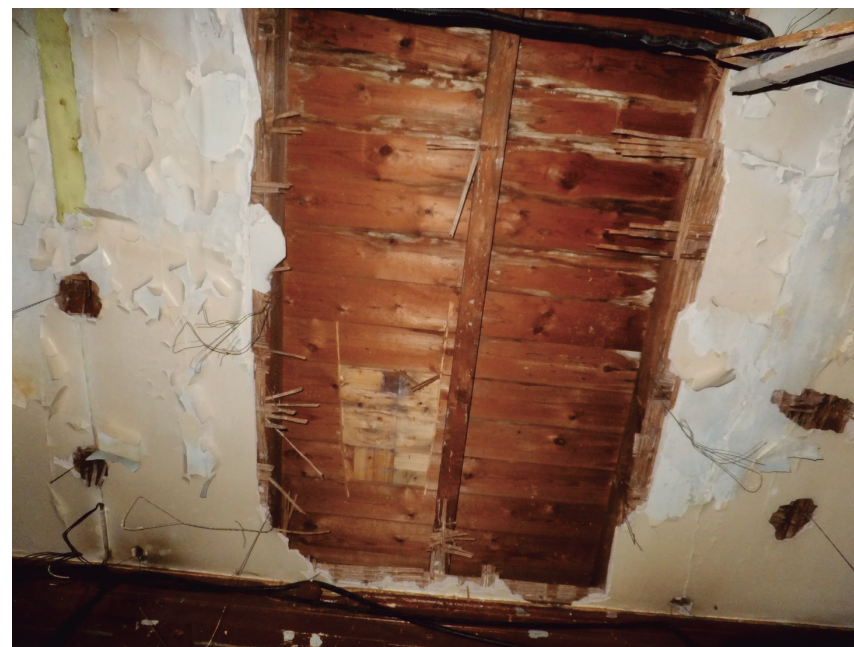
LESIONS FUSTA	SI	NO
Clivelles/cullerot		
Deformacions		
Nusos en mal estat		X
Presència d'humitat (E/D)	X	
Presència d'atacs biòtics	X	
Pèrdua de secció		
Reforç en cap de biga		X
LESIONS ENTREBIGAT		
Fissura longitudinal		X
Fissura perpendicular		X
Presència d'humitat	X

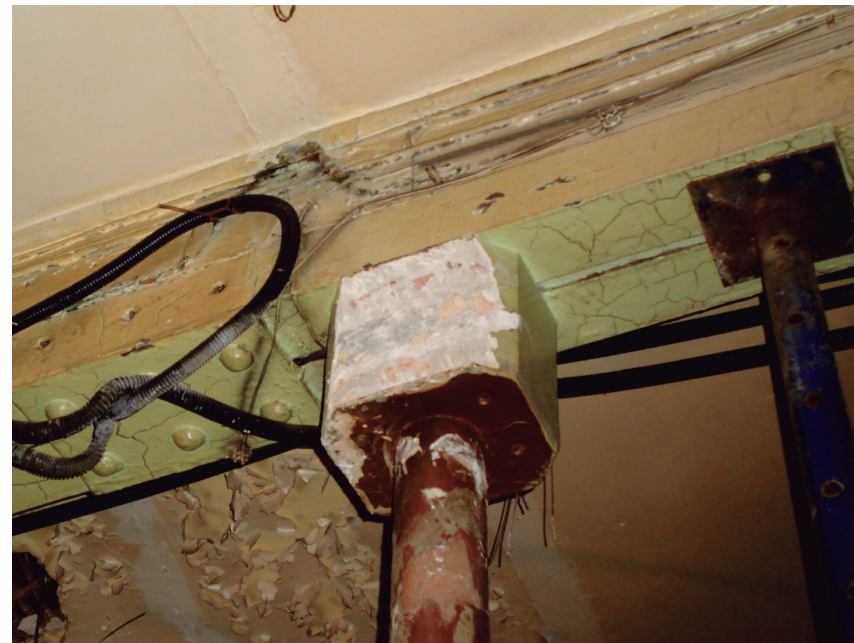
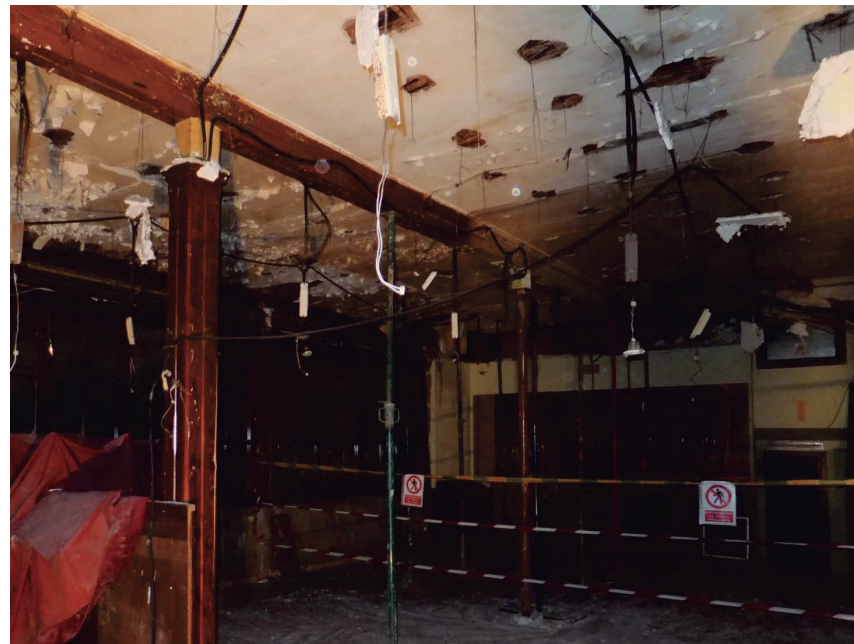
BE4

LESIONS METALL	SI	NO
Presència de corrosió		X
Presència d'oxidació		X
Pèrdues de secció		X
Presència d'humitat		X
Vinclament		
Reforç existent

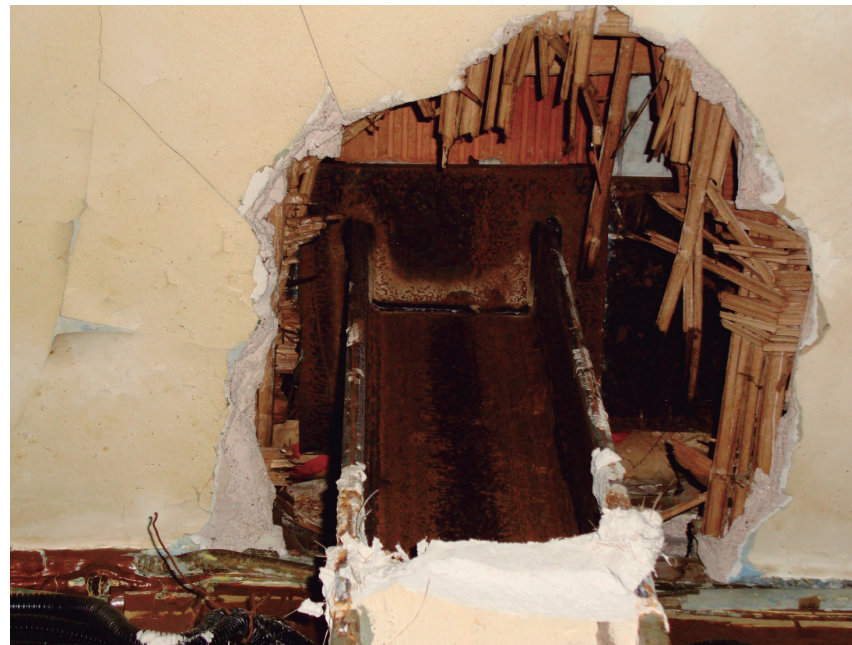
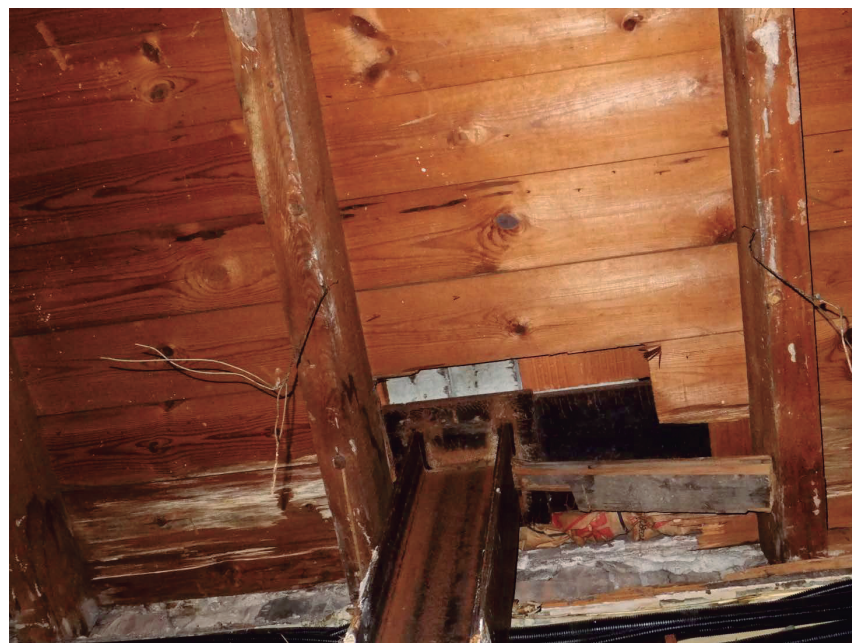
BE5

LESIONS METALL	SI	NO
Presència de corrosió		X
Presència d'oxidació	X	
Pèrdues de secció		X
Presència d'humitat		
Vinclament		
Reforç existent

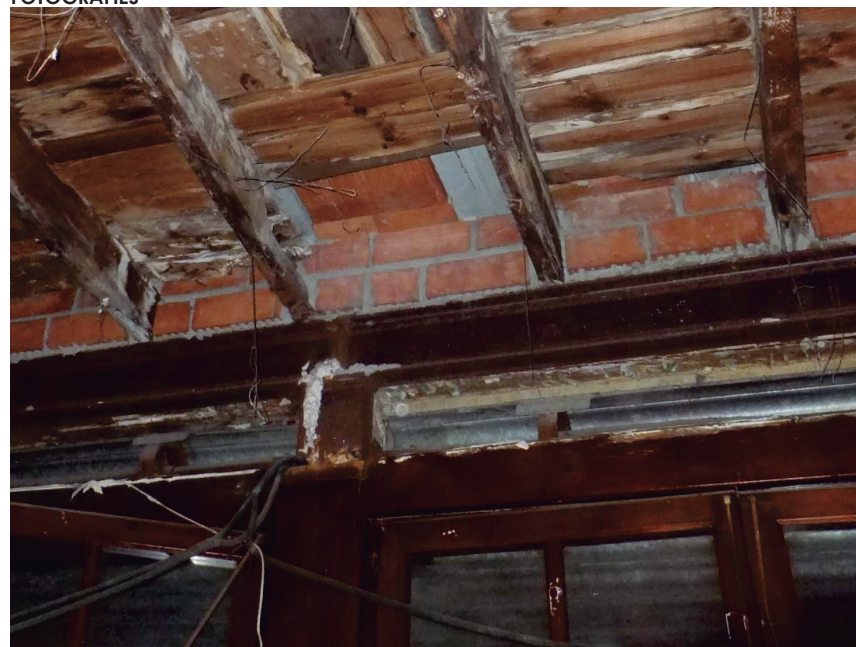
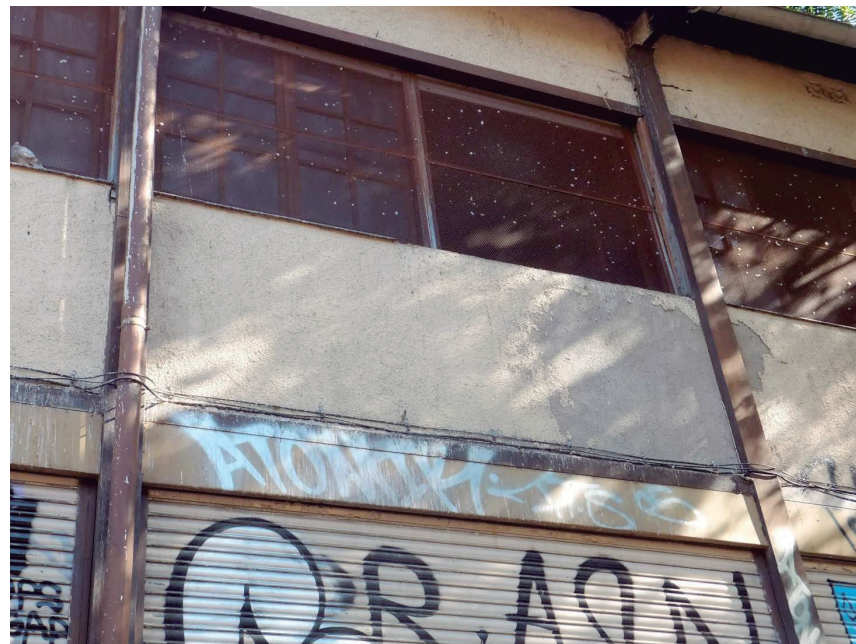
BE6

LESIONS METALL	SI	NO
Presència de corrosió		X
Presència d'oxidació		X
Pèrdues de secció		X
Presència d'humitat		
Vinclament		
Reforç existent

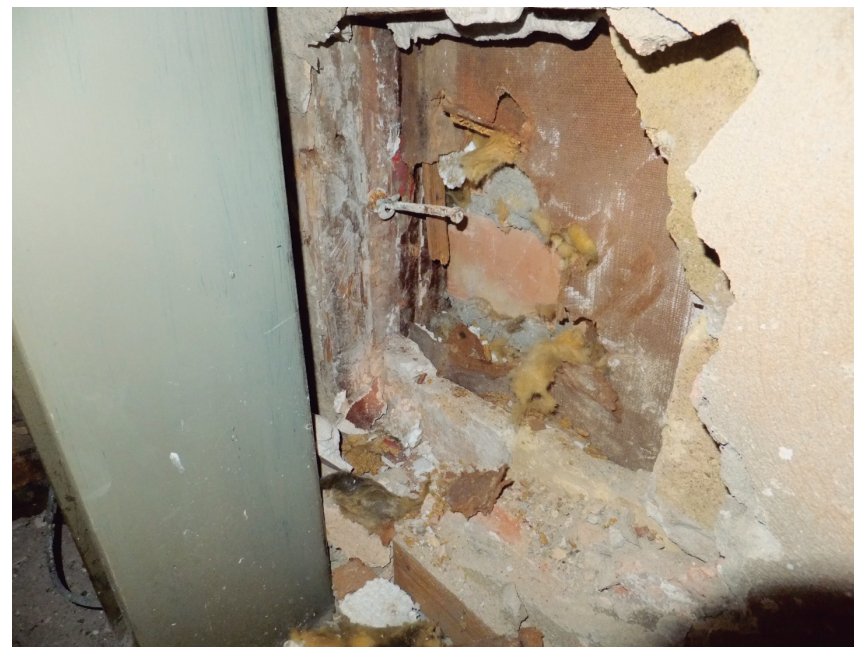
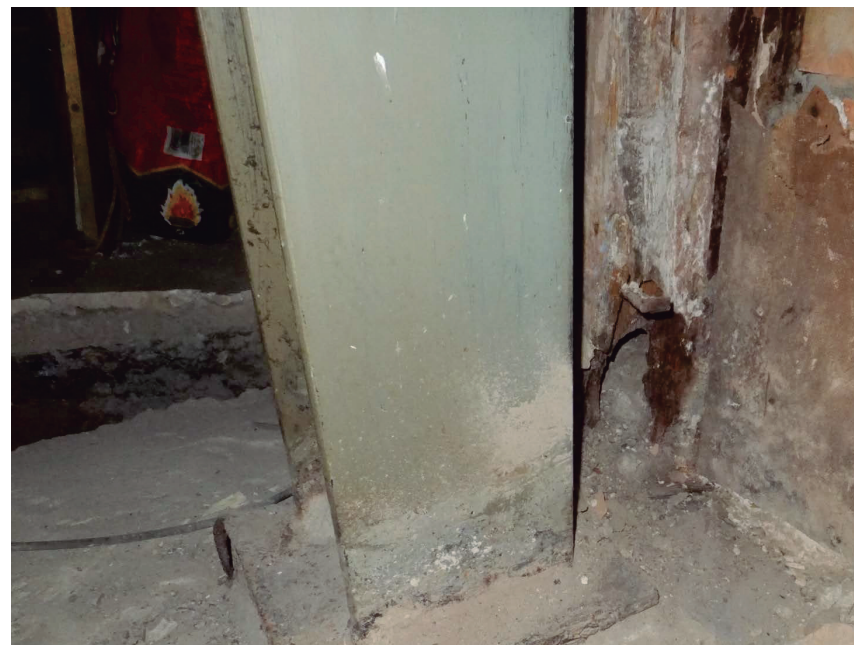
BE7

LESIONS FUSTA	SI	NO
Clivelles/cullerot		
Deformacions		
Nusos en mal estat		
Presència d'humitat (E/D)		
Presència d'atacs biòtics		
Pèrdua de secció	X	
Reforç		
LESIONS FÀBRICA	SI	NO
Fissura longitudinal		
Fissura vertical		
Fissura 45°		
Desplom		
Manca planeïtat		
Presència d'humitat

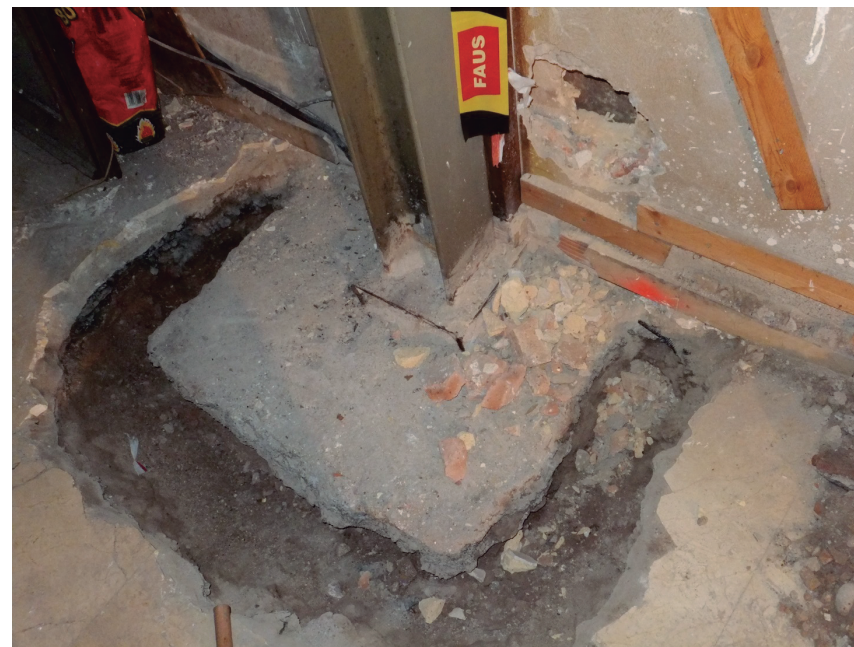
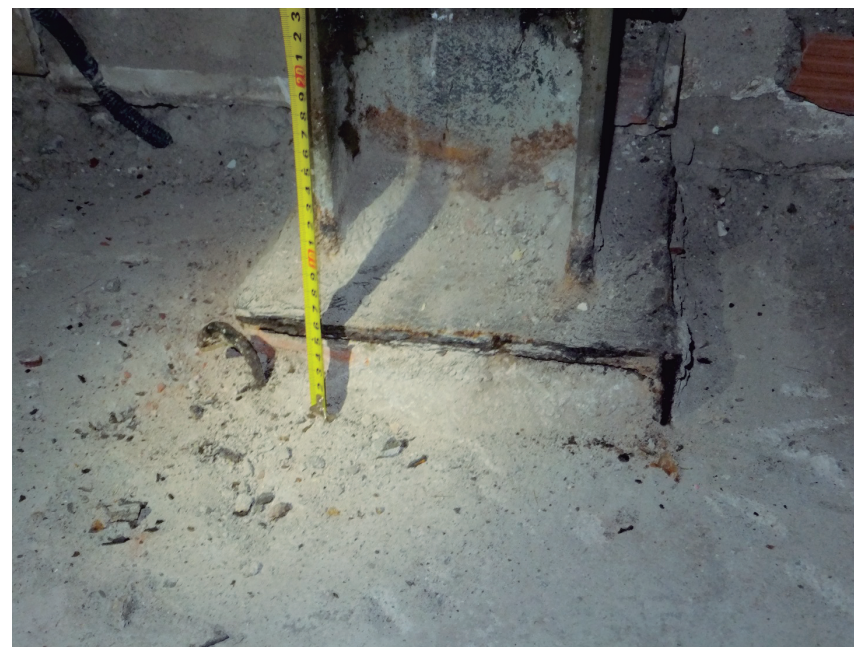
BE8

LESIONS METALL	SI	NO
Presència de corrosió	X	
Presència d'oxidació	X	
Pèrdues de secció	X	
Presència d'humitat		
Vinclament		
Reforç

Es considera una solució constructiva deficient.

Comentar que de forma puntual i focalitzada es detecta corrosió dels elements metàl·lics.

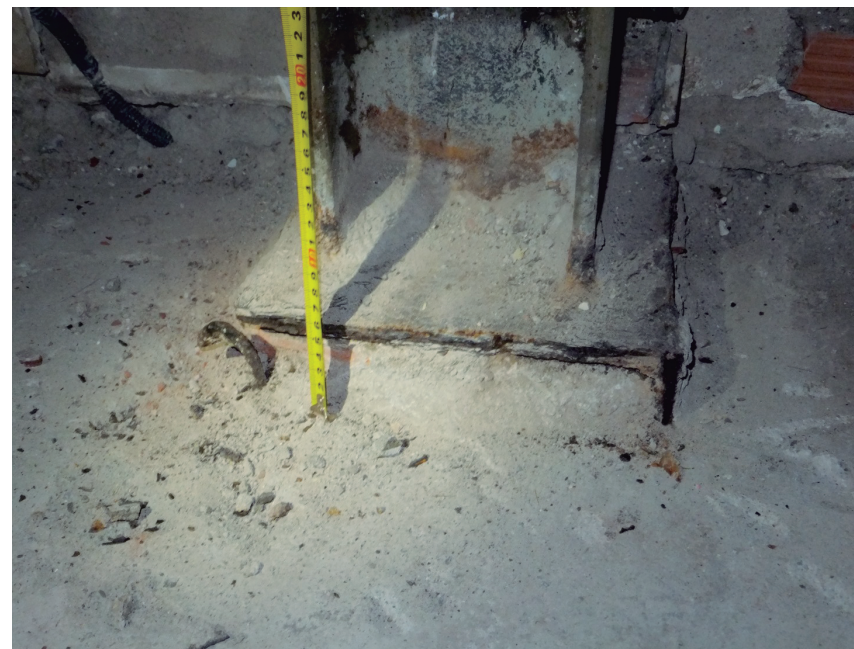
Observacions El fonament es recolza sobre una solera de 60x80 cm, a priori no armada i de l'ordre de 13-15 cm de gruix. Sobre la solera i sota la xapa d'ancoratge es detecta material ceràmic o similar que l'alcen respecte la cota superior de la solera, del ordre de 5 cm. No s'observen pernys o tacs que solidaritzin la fonamentació amb la xapa d'ancoratge del pilar. La xapa d'ancoratge així com la part inferior del pilar, presenten símptomes de processos d'oxidació i corrosió.

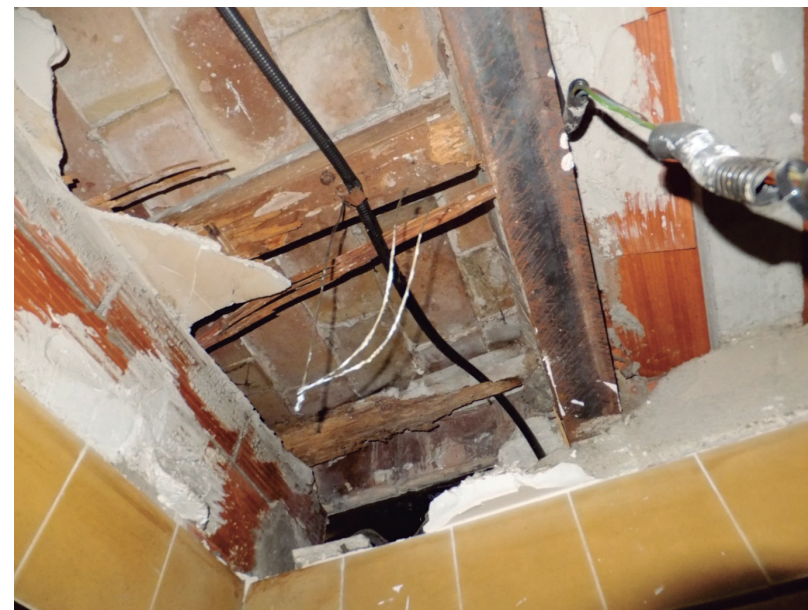
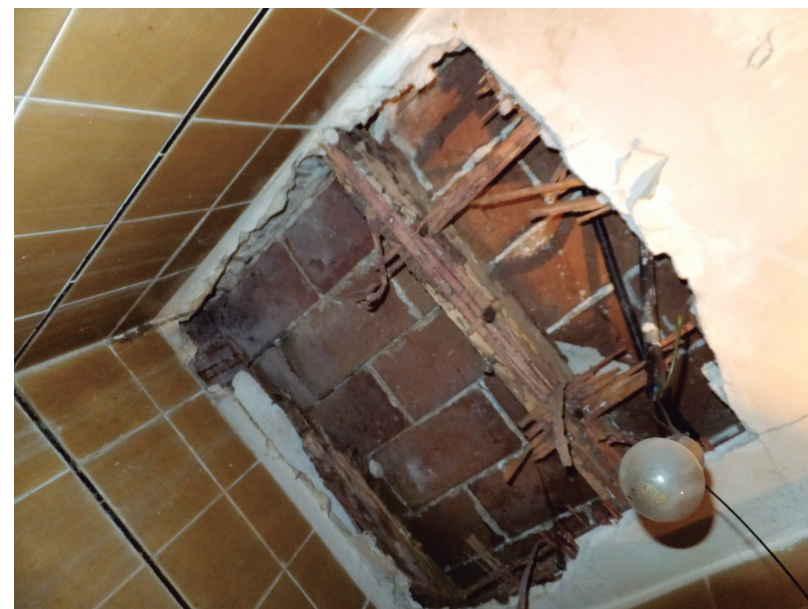
CAFÈ ARNAU - COBERTA

El grau de deteriorament de l'àmbit es considera deficient. Les lesions més destacades són les següents:

- > Estructura vertical:
 - Pèrdua de secció pilars de fusta façana posterior
 - Pilars de façana, solució de reforç deficitari, caldria garantir solidaritat ferma amb ambdós elements
 - Tot i no visualitzar la totalitat dels pilars de les façanes, la hipòtesis més plausible és que tots ells estiguin afectats (pèrdua de secció)
- > Estructura horitzontal:
 - Estructura de fusta amb mal estat de conservació, afectada per diferents lesions. A destacar:
 - Ruptura a flexió per assecament de nus (reforç deficitari)
 - Regirament jàssera fusta principal amb afectació a pilar
- > Fonamentació:
 - S'adopten els criteris establerts en Cafè Arnau - Planta Baixa (B), com a hipòtesis més plausible.
 - Fonamentació pilar HEB no apte
 - Fonamentació pilars de fusta, no s'aprofundeix en la prospecció per observació de forta pèrdua de la secció del pilar.

estructura vertical	DEFICIENT
estructura horitzontal	DEFICIENT
fonamentació	MOLT DEFICIENT

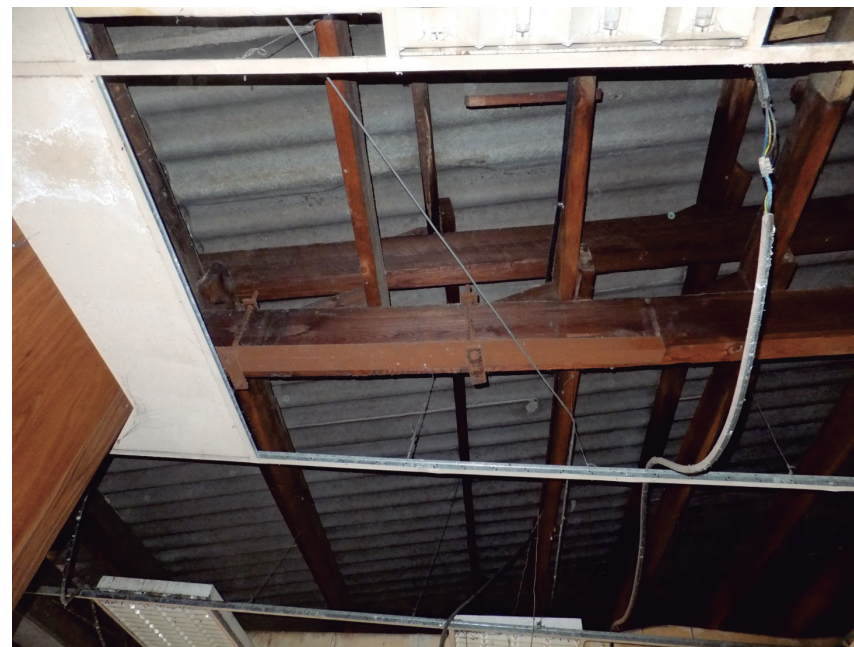
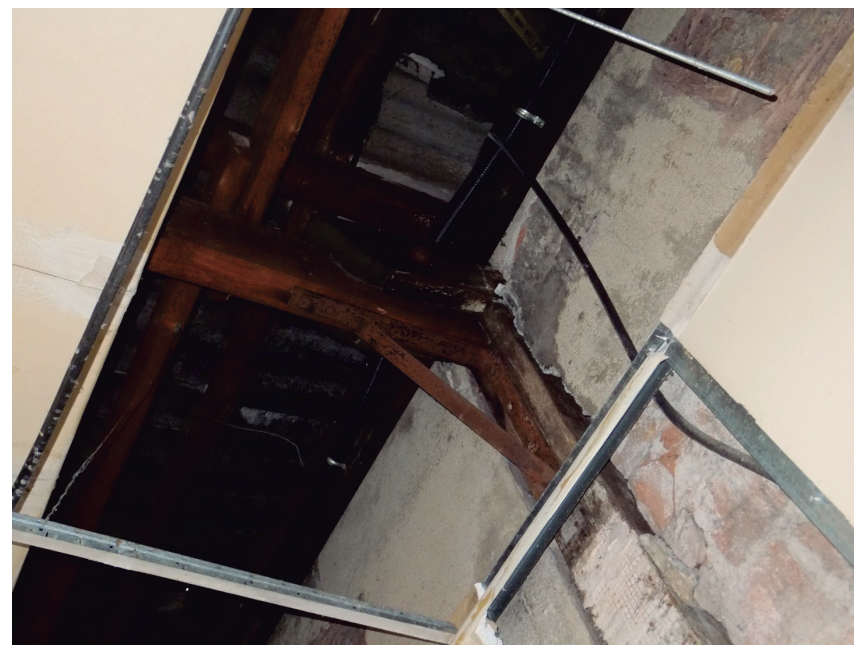
Dels 5 pòrtics, 3 presenten deficiències tals com regirament per assecament diferencial, reforç metàl·lic, assecament del nus i fissura per flexió. De forma no tant evident, des d'un punt de vista elevat, es percep deformació de la majoria de les bigues.

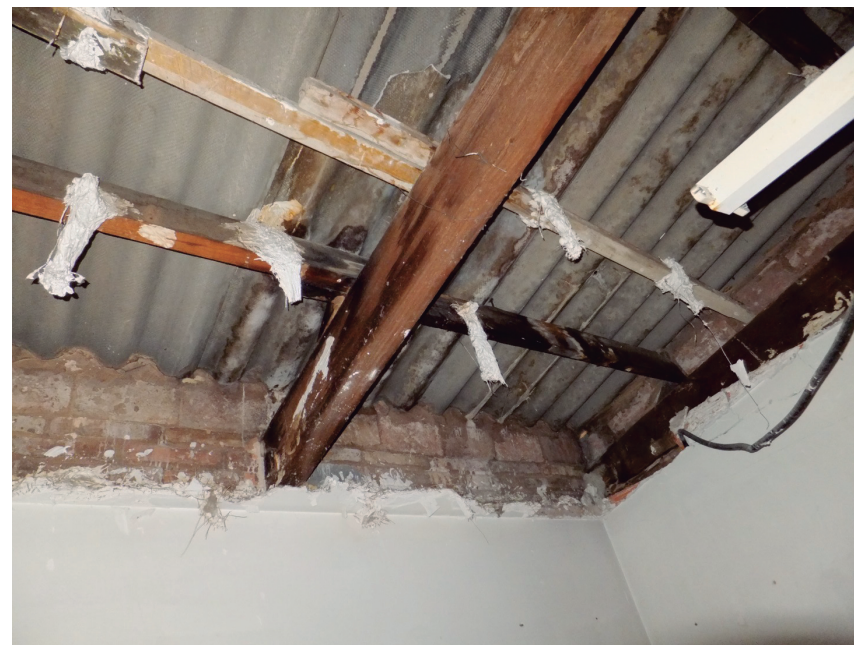
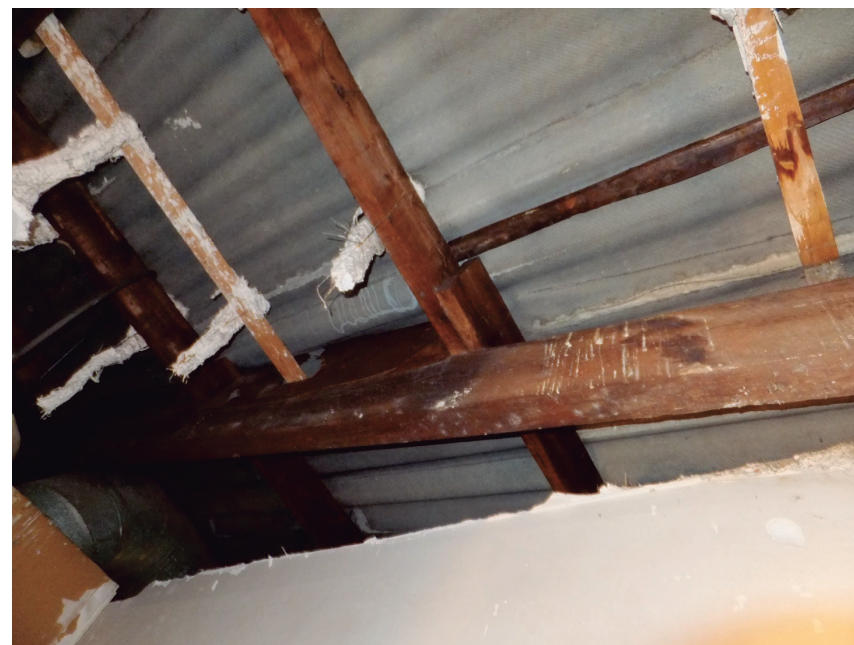
LESIONS FUSTA	SI	NO
Clivelles/cullerot	X	
Deformacions	X	
Nusos en mal estat	X	
Presència d'humitat (E/D)	X	
Presència d'atacs biòtics	X	
Pèrdua de secció		X
Reforç en cap de biga	X	
LESIONS ENTREBIGAT		
Deformacions	X	
Presència d'atacs biòtics	X	
Presència d'humitat	X

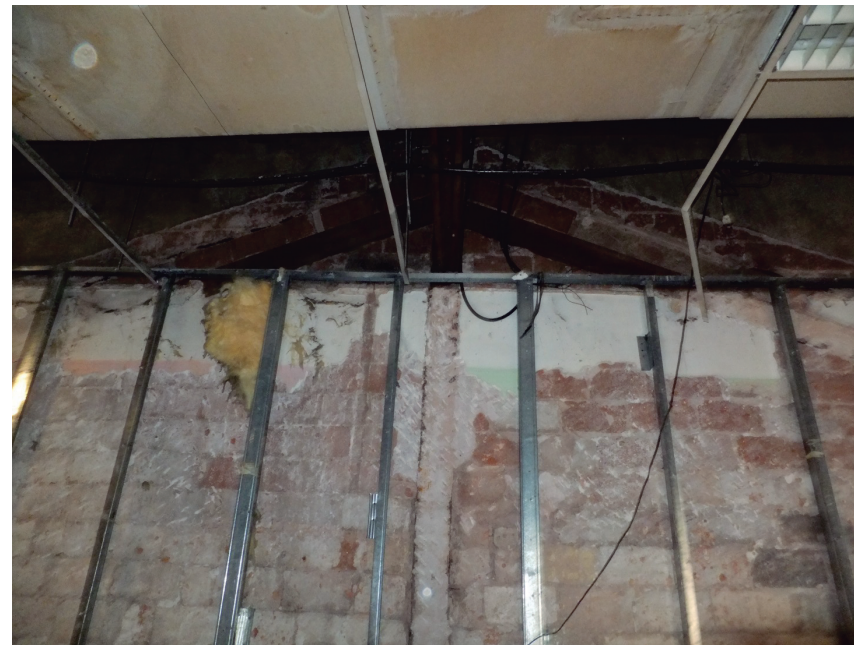
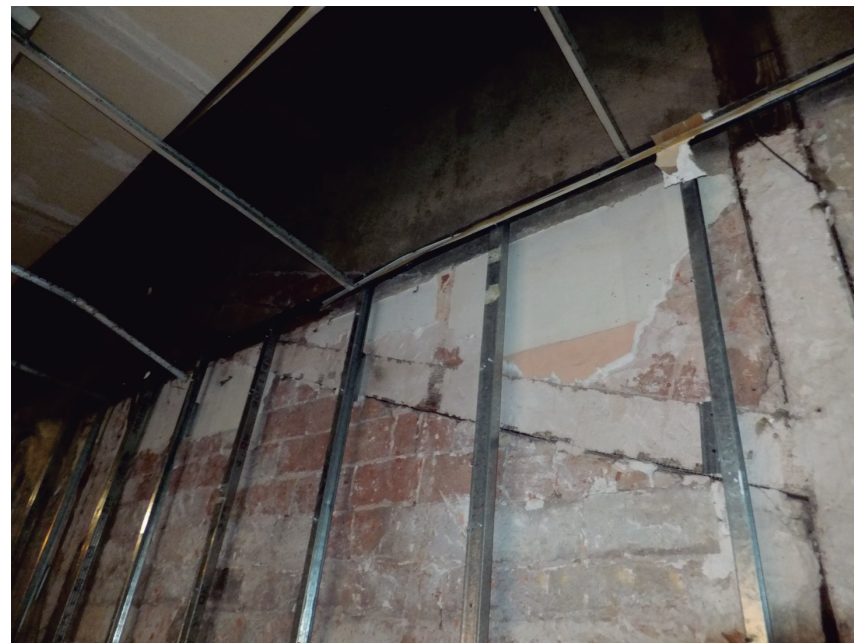
LESIONS FUSTA	SI	NO
Clivelles/cullerot	X	
Deformacions		
Nusos en mal estat		
Presència d'humitat (E/D)	X	
Presència d'atacs biòtics	X	
Pèrdua de secció		
Reforç		
LESIONS FÀBRICA	SI	NO
Fissura longitudinal		X
Fissura vertical	X	
Fissura 45°	X	
Desplom		
Manca planeïtat	X	
Presència d'humitat

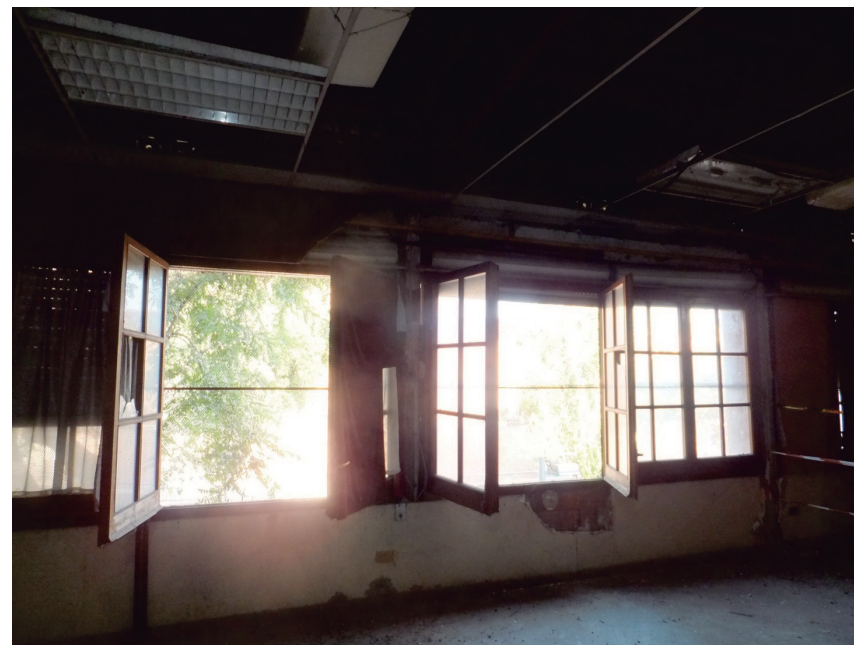
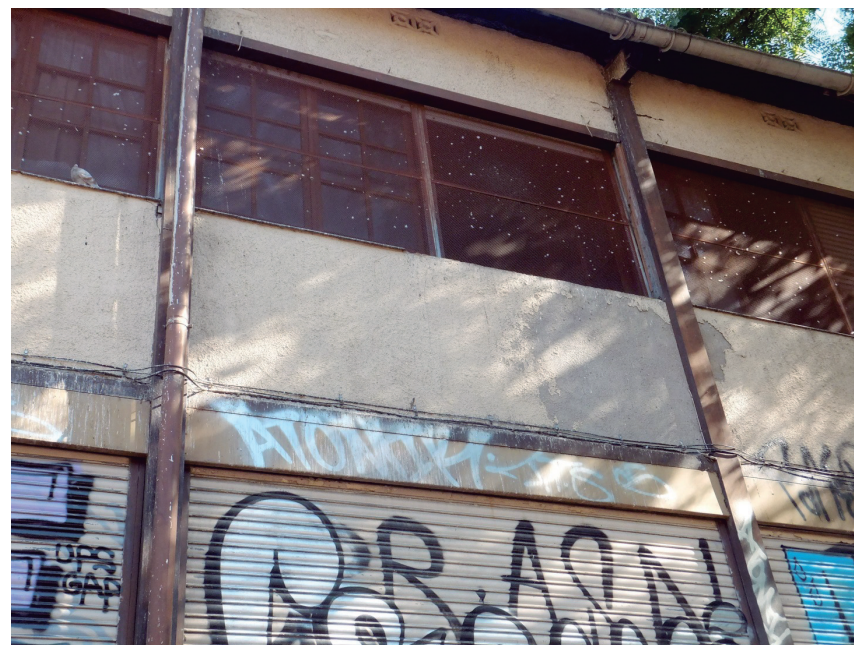
LESIONS FUSTA	SI	NO
Clivelles/cullerot		
Deformacions		
Nusos en mal estat		
Presència d'humitat (E/D)		
Presència d'atacs biòtics		
Pèrdua de secció		X
Reforç	X	
LESIONS FÀBRICA	SI	NO
Fissura longitudinal	X	
Fissura vertical	X	
Fissura 45°	X

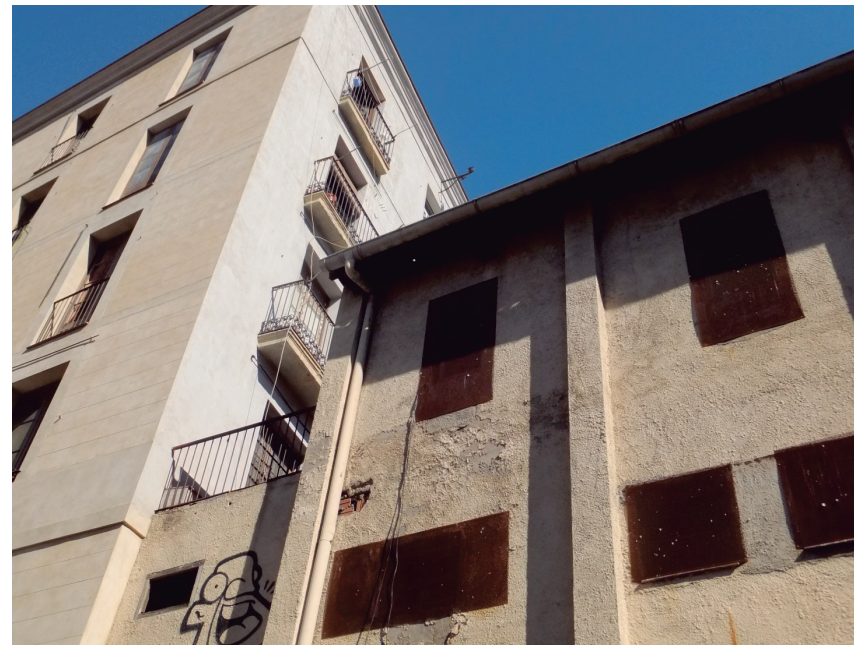
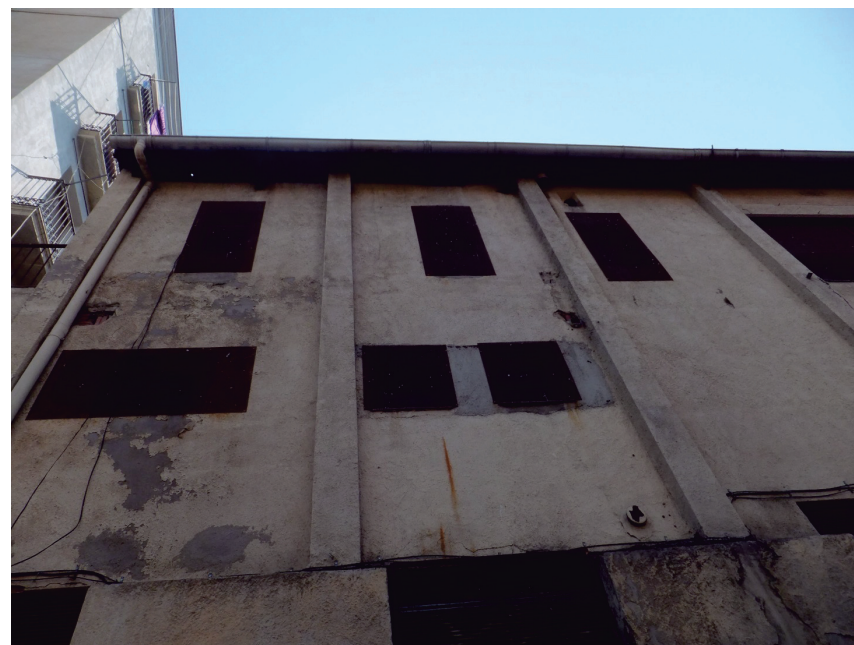
Puntualment es detecten petites fissures i degradació del revestiment. Destacar que no s'observen daus de repariment en el recolzament de les jàsseres de fusta, a priori es recolzen directament a l'obra de fàbrica.

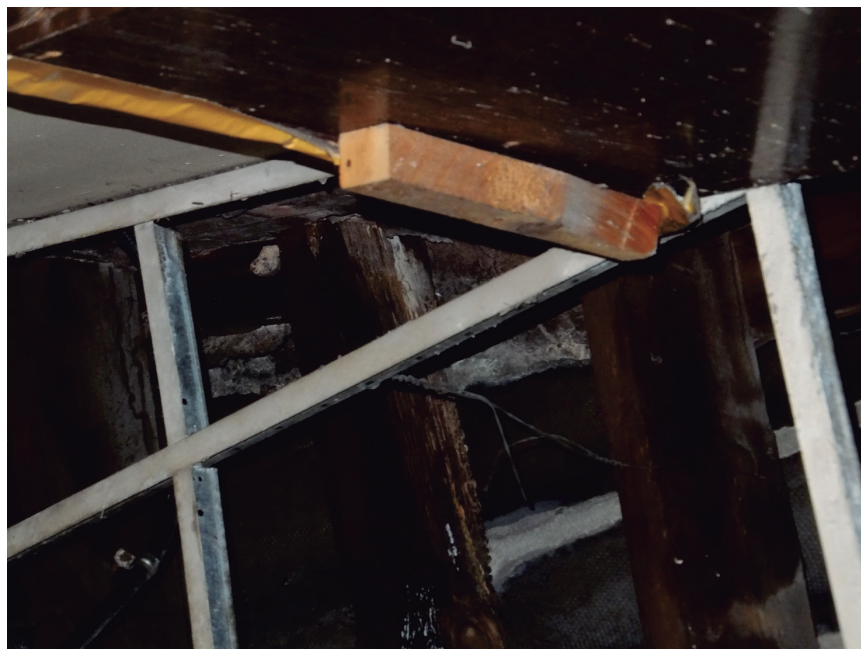
DESCRIPCIÓ: Recolzaments deficients

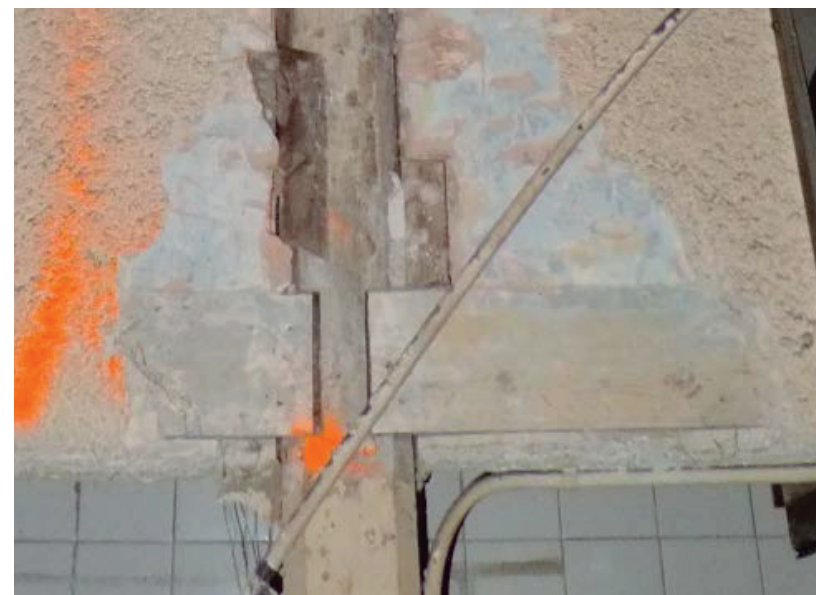
UBICACIÓ: Teatre Arnau – sostre planta primera

Observacions A les estances laterals de planta primera zona façana carrer Nou de la Rambla, es detecta enfosquiment de l'acabat ignifugat. En altres àmbits del teatre on el ignifugat presenta aquesta decoloració, els elements estan afectats per fongs de podriment, molt probablement per l'entrada d'aigua per coberta.

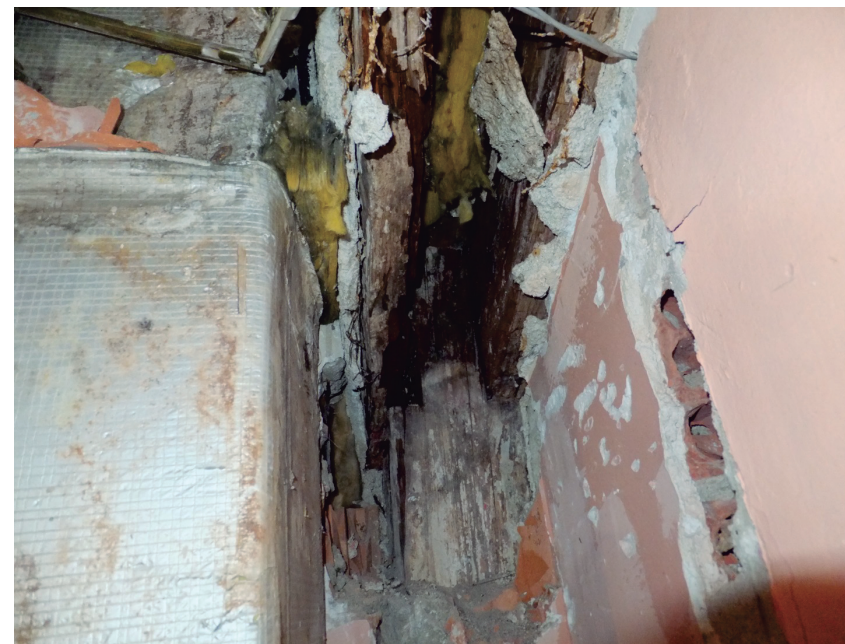
UBICACIÓ: Teatre Arnau – coberta lateral

DESCRIPCIÓ: Deteriorament nus per encaix (pilar interior)
