PASSEJADA CUIDEM BCN - LA CLOTA

BARRI: LA CLOTA

DISTRICTE: HORTA-GUINARDÓ

DATA I HORARI: 08/06/2022 de 16:30 a 18:00 h

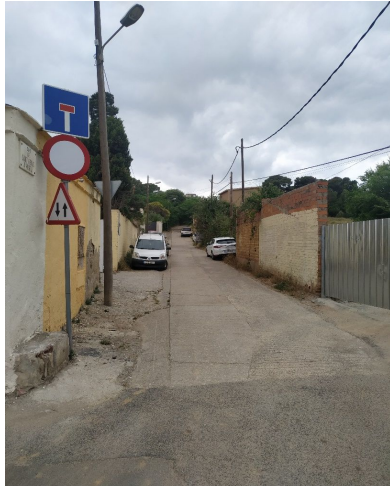
Camí de Sant Genís a Horta, fins a Torre Jussana (Foto 4)

ZONA:	COMENTARIS:
Carrer d'Alarcón	Només hi ha un contenidor de rebuig i no hi ha papereres (sense foto)
Sota el pont d'Av. De l'Estatut	Falta il·luminació, s'ha identificat com un punt fosc amb inseguretat (sense foto)
Camí de Sant Genís a Horta, 2-24	Espai sense ordenació. No hi ha voreres F,2 S'utilitza de pàrquing de no residents F.1 Quan plou es formen tolls a terra Sota el pont, s'acumula molta brossa i bardissa, la vegetació s'estén pels laterals i murs F.3 Esllavissades de terra
Camí de Sant Genís a Horta, fins a Torre Jussana	Falta il·luminació, s'ha identificat com un punt fosc amb inseguretat F.4 S'ha de desbrossar per evitar la presència de possibles amagatalls L'encaminament cap a l'equipament de Torrejussana, es podria renovar i mantenir millor
A tot el barri	Afectació per incendis, possiblement intencionats, cal estudi i control Proliferació d'assentaments de persones sense llar i persones conflictives, inseguretat als camins i a les zones obertes utilitzades com a pàrquing (robatoris) Es demana revisió i retirada de cotxes abandonats

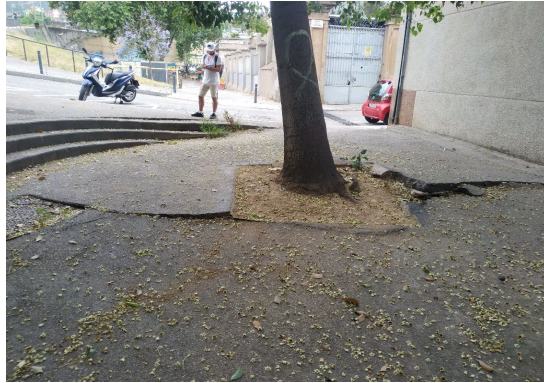
Carrer de Lisboa/la Puríssima (Foto 11)

ZONA:	COMENTARIS:
Carrer Alarcón/Lisboa	Parterre final sense ordenar, cal desbrossar i renovar F.8
Carrer de Lisboa	Pavimentació deficient amb sots Tram amb escocells profunds sense enrasar i perill de caiguda F.10 Petita planxa metàl·lica enfonsada al paviment F.9
Carrer de Lisboa/la Puríssima	Paviment aixecat per les arrels de l'arbre F.11 L'arbre s'hauria de podar, està en contacte amb l'arbre del davant
Carrer de Lisboa/Av. del Cardenal Vidal i Barraquer	Vorera massa estreta, pas molt estret per a persones amb mobilitat reduïda (sobretot a l'inici) F.12
Tram Av. del Cardenal Vidal i Barraquer, 3 fins a Passatge Feliu	Pavimentació molt deficient amb sots F.14 Escocells profunds sense enrasar i perill de caiguda F.15 Bancs malmesos i molt antics, espai a renovar F.13
Passatge Feliu/la Puríssima	Revisar cablejat penjant de les façanes F.16 S'haurien de planificar les voreres, manca de manteniment F.17
