# OBRES DE MILLORA DEL PARC DEL GUINARDÓ

Districte d'Horta-Guinardó

## OBJECTE DE LES OBRES DE MILLORA

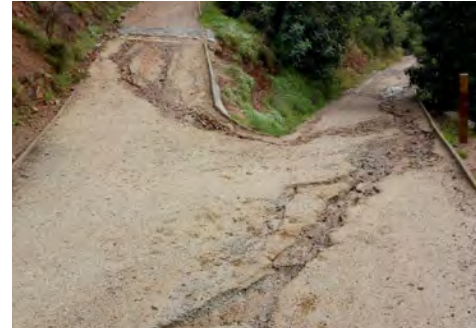
**Problemàtica:** trencament de camins degut a les incisions erosives que produeix l'aigua de pluja al baixar pel terreny inclinat (escorrenties).

- 1 Creació d'una xarxa de drenatge superficial** per protegir els camins i evitar el seu deteriorament per l'arrossegament de materials. És a dir, es faran unes cunetes de recollida d'aigua per evitar escorrenties.

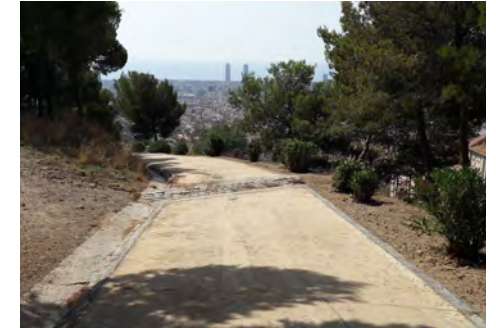
**Solució:** arranjament dels camins amb sauló estabilitzat.

- 2 Arranjament dels camins, que es troben deteriorats, amb la implantació de sauló estabilitzat.** Aquesta solució evita la continua degradació dels camins, produïts principalment pels efectes de les pluges, augmenta la seva durabilitat i facilita el seu manteniment. Tot això, amb l'objectiu de millorar l'espai per a les passejades del veïnat.

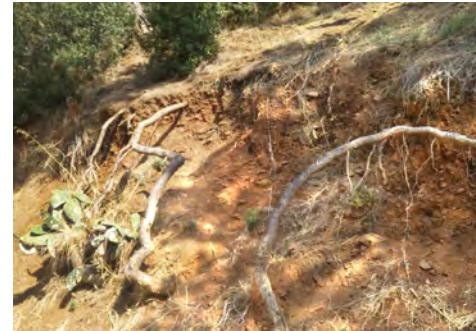
**Problemàtica:** risc de desprendiment de talussos i aflorament d'arrels degut a l'erosió del terreny.

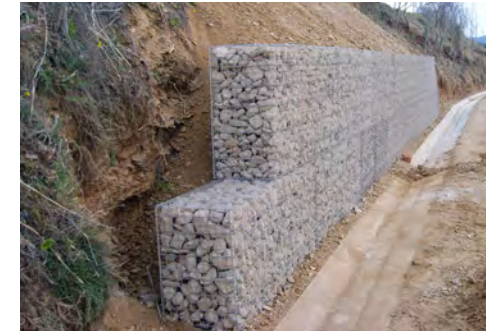
**Solució:** execució de mur de gabions amb aspecte natural de pedra. Posterior, reompliment de terres i estabilització amb plantació de vegetació.

- 3 Execució d'elements de contenció** per millorar l'estabilitat i controlar l'erosió generada al terreny (talussos i camins). Al mateix temps això permetrà cobrir les arrels de molts arbres que actualment han aflorat en el terreny i protegirà els camins de petits desprendiments. Els murs seran de gabions, amb aspecte natural de pedra.

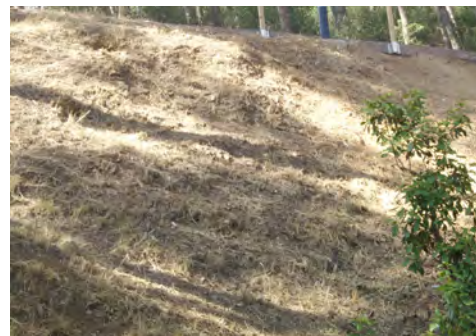
**Problemàtica:** manca de vegetació a talussos i determinades zones amb pendent.

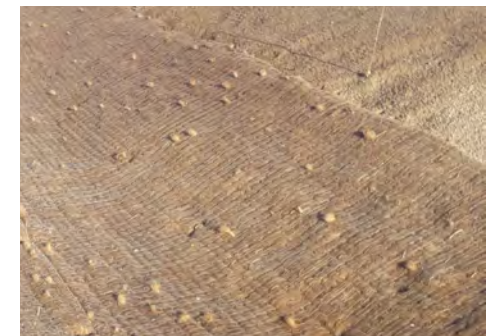
**Solució:** plantació de llavors i col·locació de mantes biodegradables per afavorir l'arrelament (deixen de ser visibles al créixer la vegetació).

- 4 Renaturalització de talussos.** Plantació de vegetació de baix manteniment que no necessita reg. Això estabilitzarà els talussos i aportarà més verd. Per afavorir l'arrelament i consolidació de la nova vegetació, en les zones amb pendents superiors a 25% , es col·locaran mantes de fibra de coco biodegradables. També es farà una neteja i esbrossada de la vegetació, que està en mal estat o amb deficiències de creixement.
