ALÇAT MUNTANYA PARC JOAN MIRO

Tancament xapa acer perforada, amb un 50% de perforació

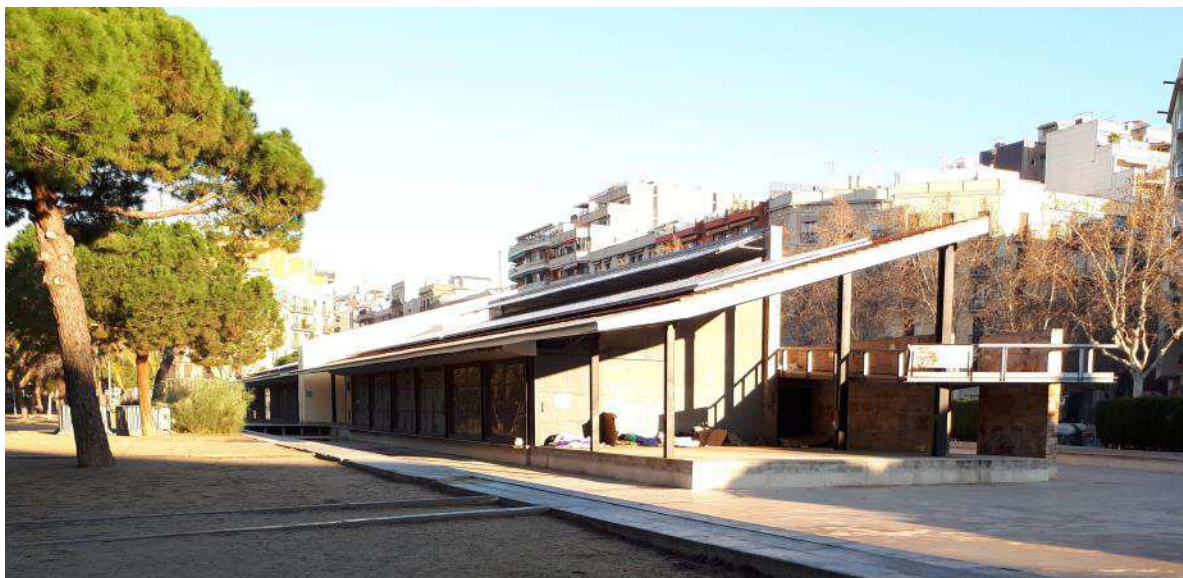
Situació original
sense tanca

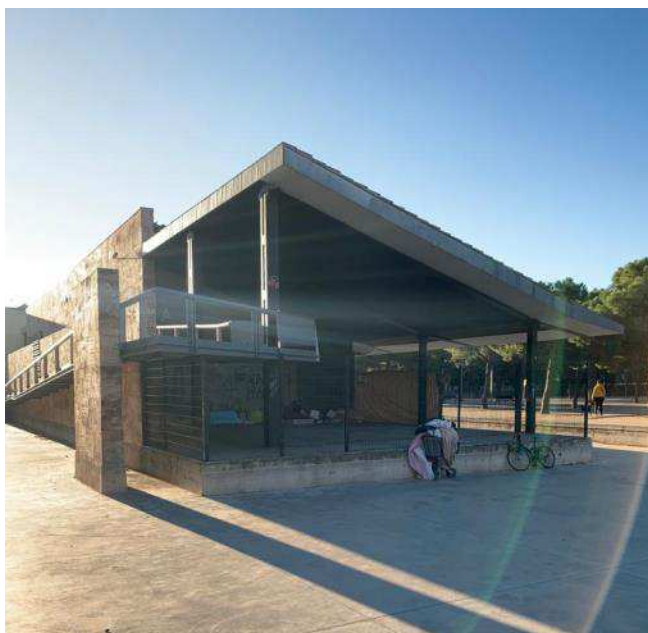
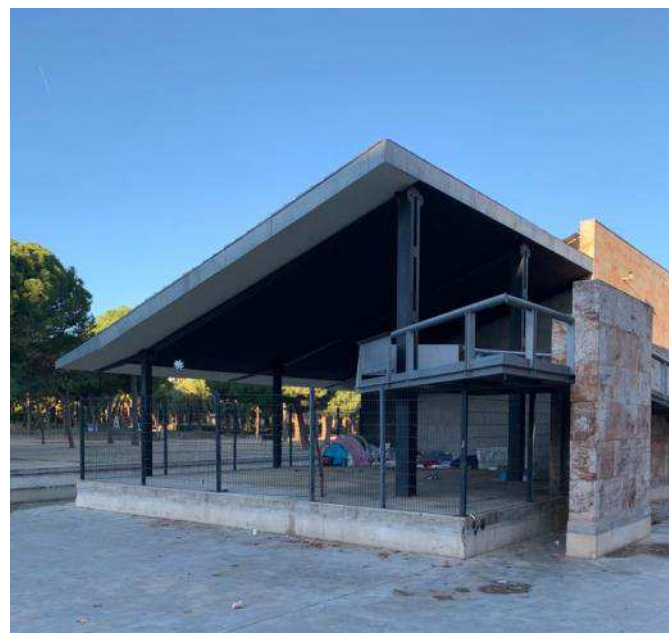
Situació amb la tanca
vandalitzada

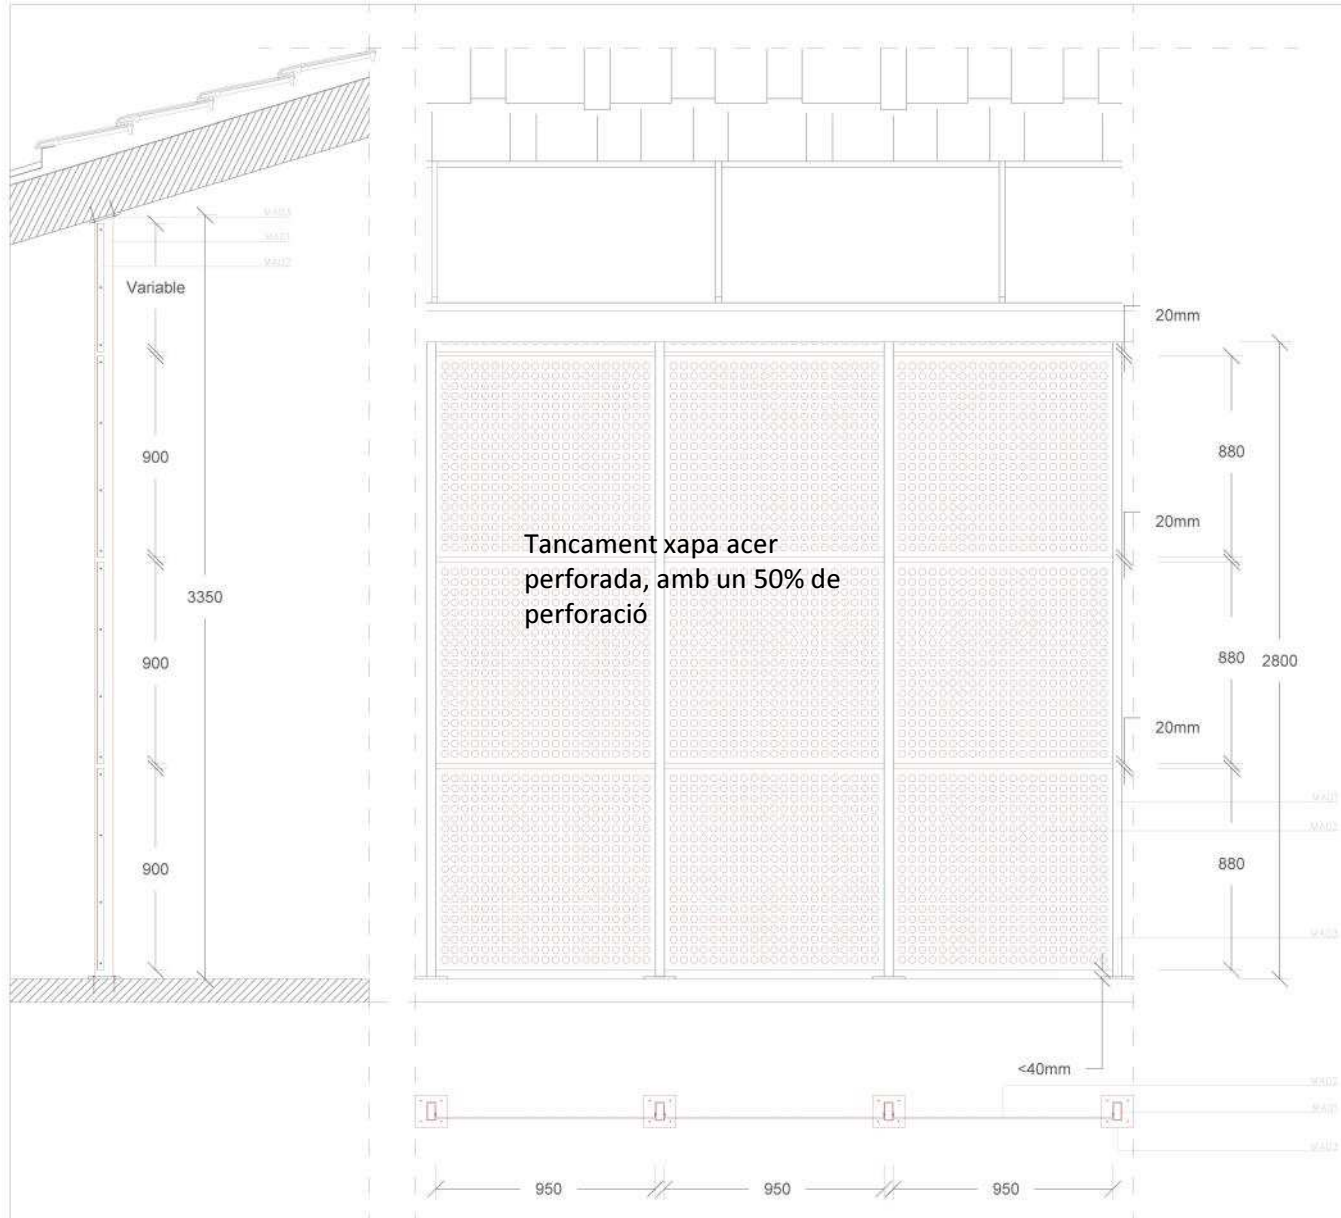
MA01 - Muntant vertical de tub rectangular 80x40x2mm.

MA02 - Xapa metàl·lica perforada amb forats circulars Ø20mm, amb coeficient de perforació del 50% i 2mm de gruix. Extrems doblegats a 90º i rebentats als muntants verticals.

Acabat pintat a pistola, imprimació i 2 capes acabat.

MA03 - Placa metàl·lica connectora de 140x140mm del muntant i la plataforma existent, anclada amb barres cònjugades Ø8mm, introduïdes a la plataforma amb un químic de 15cm.
