ESCOLA TAVOR

ESCOLA TABOR
CARACTERITZACIÓ DE PATIS

CONCLUSIONS DE L'ANÀLISI DE CARACTERITZACIÓ DEL PATI

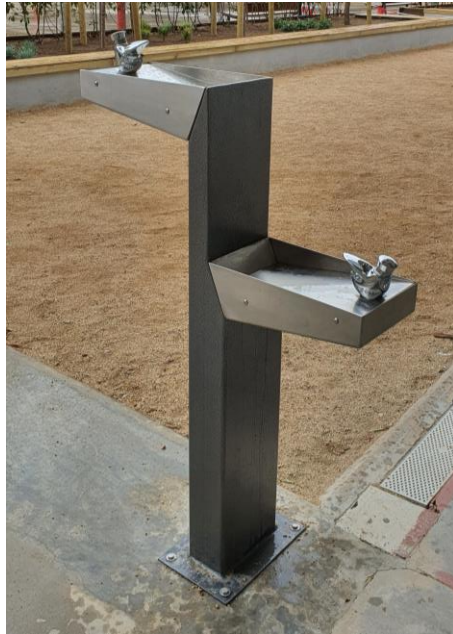
01. SUBSTITUCIÓ DE LA FONT D'AIGUA

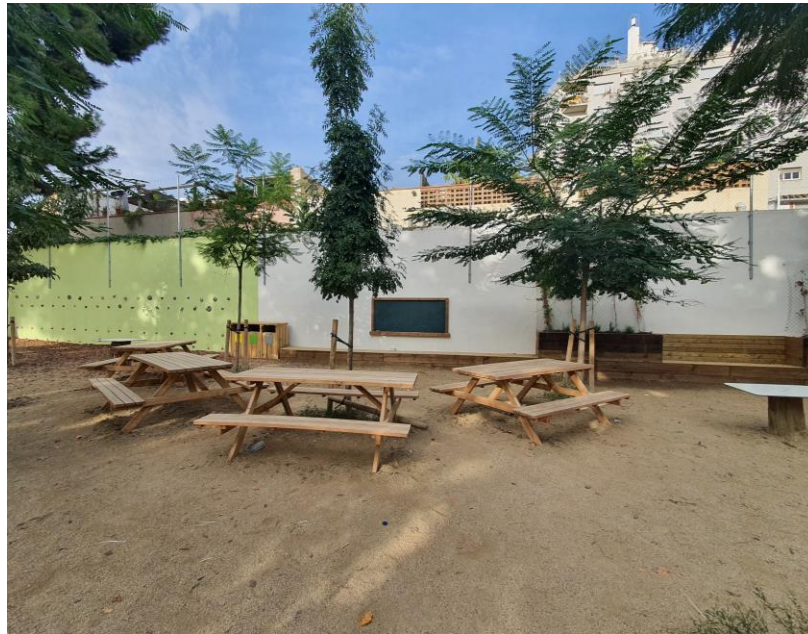
02. AULA EXTERIOR: Pissarra + taules de pícnic

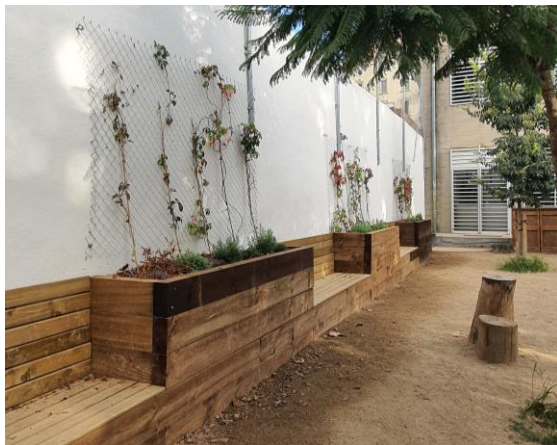
01. BANC – JARDINERA AMB ENFILADISSES

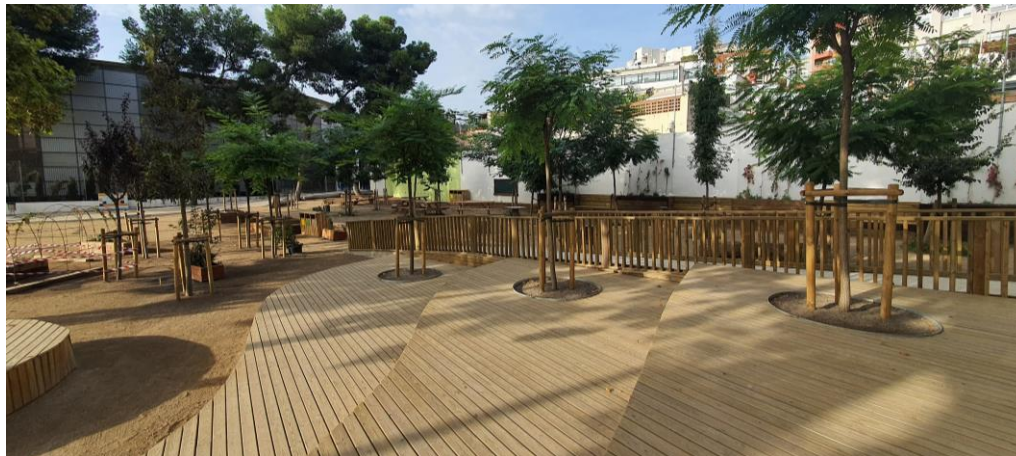
02. PLATAFORMES DE FUSTA

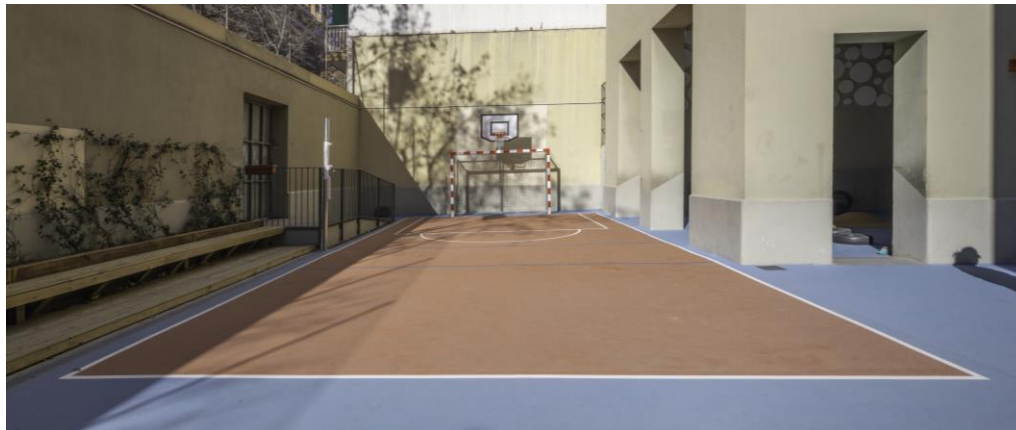
04. PINTAR TERRA AMB COLORS DE BAIXA ABSORCIÓ

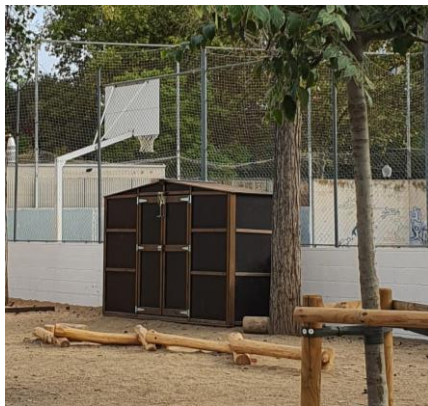
05. CASETA DE FUSTA

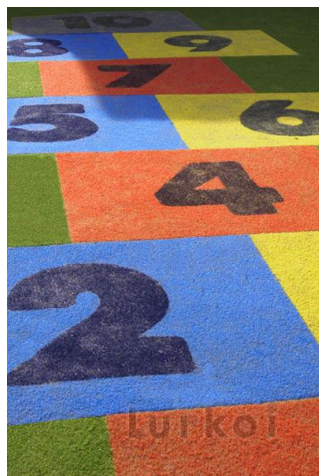
07. COL·LOCACIÓ DE PAVIMENT TIPUS CAUTXÚ DE LLOSETES

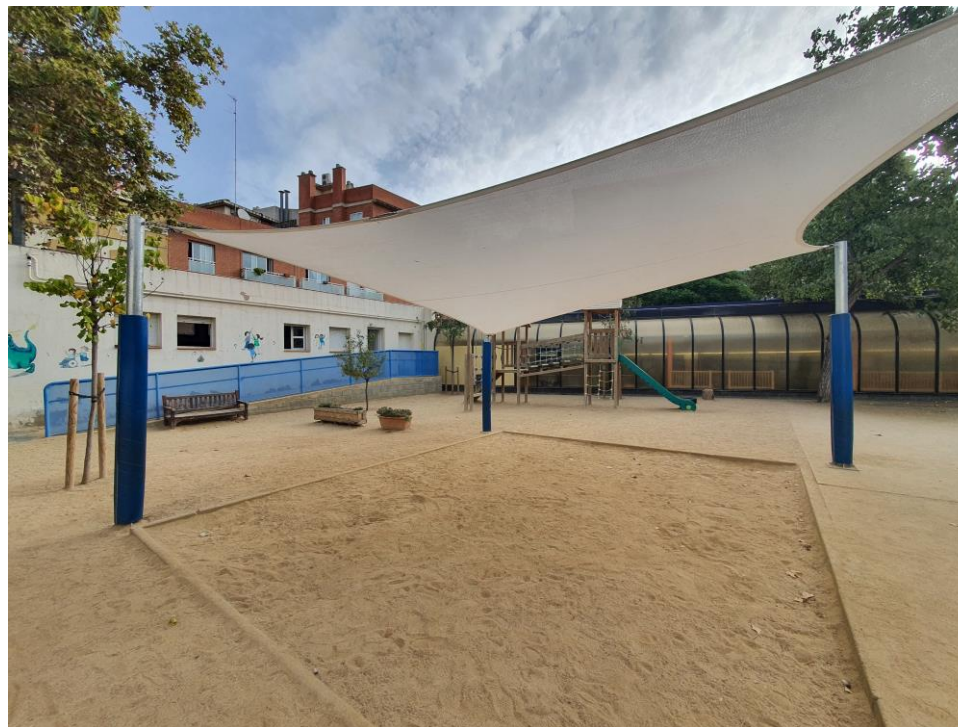
06. COL·LOCACIÓ DE TENDALL TIPUS VELA

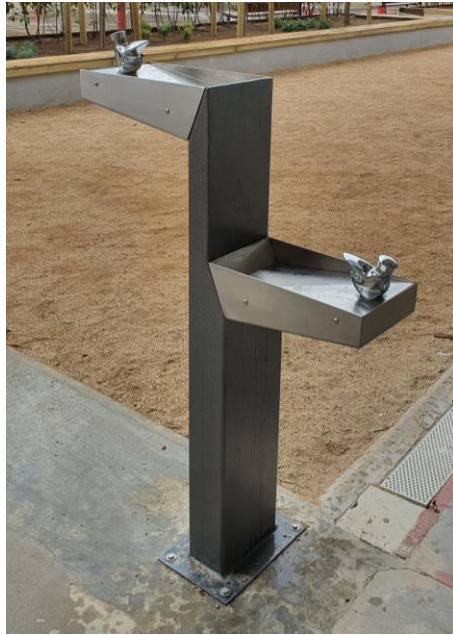
01. NOVA FONT D'AIGUA

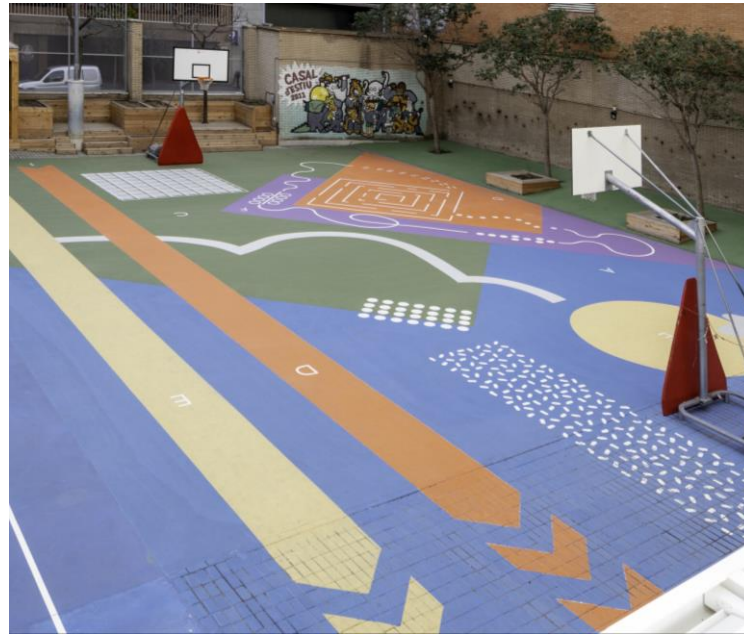
02. PINTAR PISTA ESPORTIVA

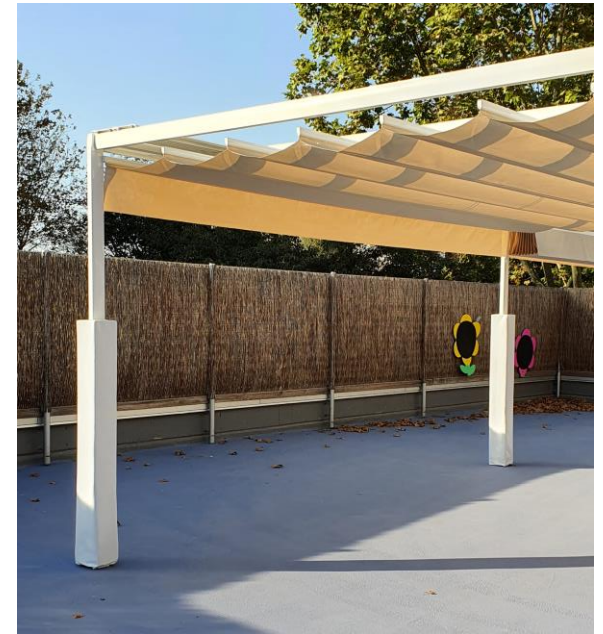
03. NOU TENDALL PLEGABLE:
Equivalent a l'existent
