CONSELL DE BARRI DE CAN BARÓ

19 de març de 2019

OBJECTE DE LES OBRES DE MILLORA

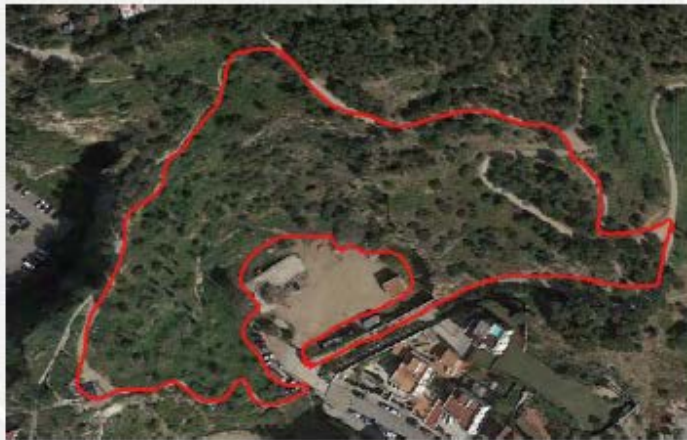
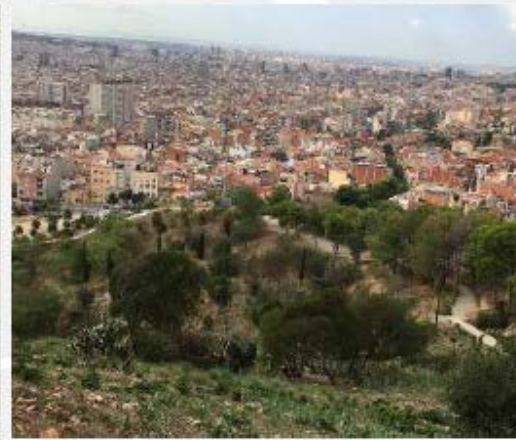
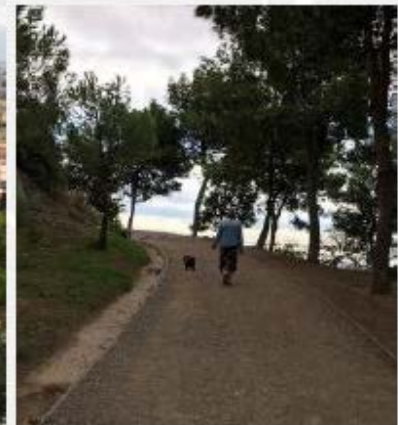
MESURES CONTRA L'EXISTÈNCIA D'AMIANT ALS ACCESSOS DEL TURÓ DE LA ROVIRA

L'actuació proposa alliberar els accessos al Turó de la Rovira de restes de fibrociment, amb la retirada de fragments existents i el confinament de terres.

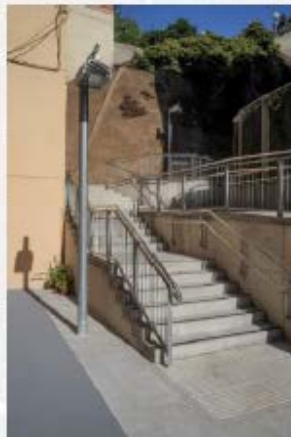
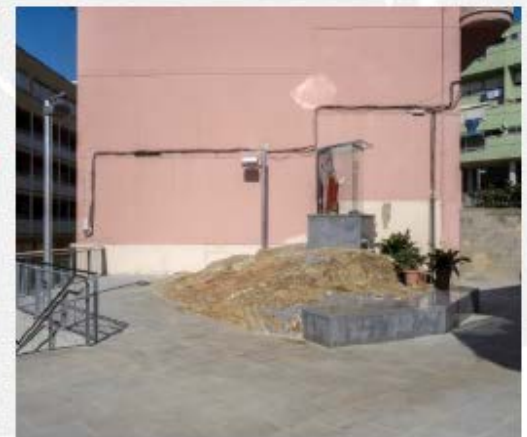
ARRANJAMENT DE LA PL. RAIMON CASELLAS –FASE 2

L'actuació proposa l'arranjament de la Pl. Raimon Casellas i alguns dels seus espais contigus amb la millora de l'accessibilitat, la renovació de paviments i mobiliari, millora en les xarxes de serveis existents i implantació de nous serveis. Aquesta actuació segueix la línia de l'obra la Fase 1, executada en el passat mandat.
